906/1 STODOŁA W ZESPOLE FOLWARCZNYM

1913

DURĄG

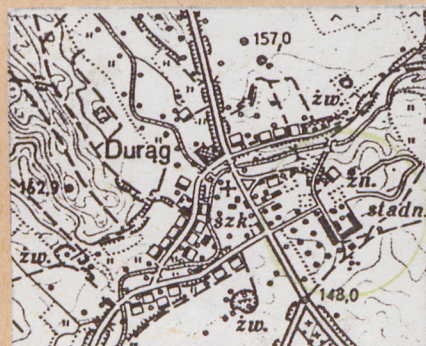
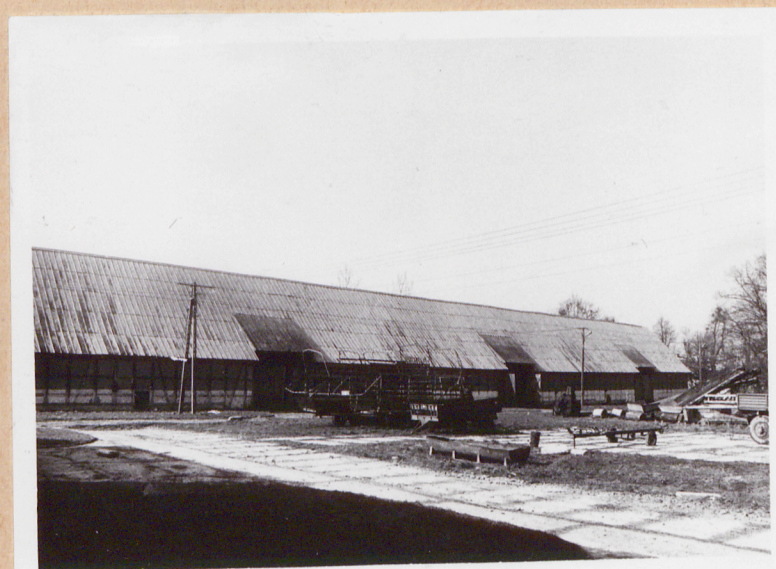
Materiał i konstrukcja: Ściany budynku wzniesione w konstrukcji ryglowej z wypełnieniem ceglanym. Otynkowana tynkiem wapiennym. Posadowiona na podmurówce z kamienia i cegły, przy wrotach podmurówka obniżona. Oba szczyty drewniane, wykonane z desek ułożonych pionowo na styk.

Więźba dachowa drewniana, bez belki kalenicowej, otwarta konstrukcji krokwiowo - płatwiowej. Dwa stolce, leżące, ustawione prostopadle do krokwi, podparte zastrzałami i wzmocnione parą mieczy, wspierają płatów. Belka stropowa wsparta na dwóch parach słupów, połączonych ryglami i zastrzałami. Całość związana z konstrukcją ryglową ścian.

Elewacja: Elewacje stodołowy rozcłódkowane plastycznie przez słupy, rygle i zastrzały konstrukcji szachulcowej. W partiach środkowych między wrotami podwalina ułożona na wyższej podmurówce. Przy wrotach ułożona na podmurówce nie przekraczającej wysokości gruntu. Na narożnikach, przy wrotach oraz w części środkowej ściany między wrotami słupy i rygle wzmocnione dodatkowo zastrzałami. Fragment połaci dachowej nad wrotami uniesiony.

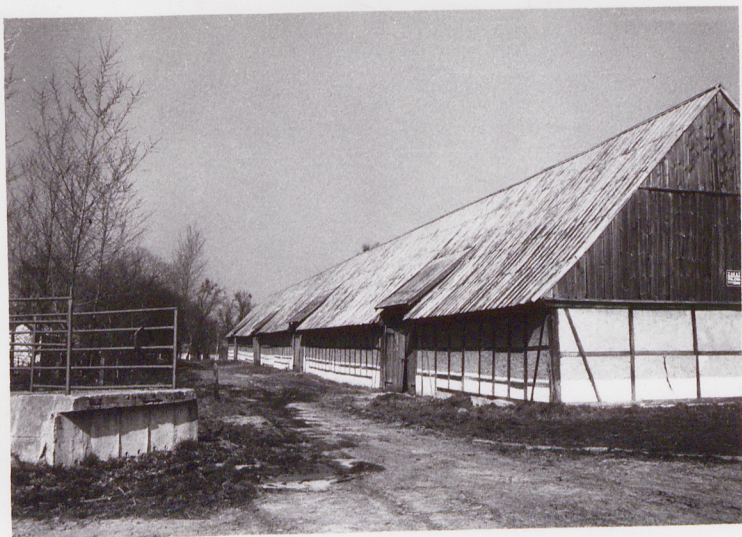
2

1. Elewacja frontowa od strony podwórza
2. Elewacja dłuższa, tylna
3. Elewacja szczytowa, południowa,
4. Fragment konstrukcji narożnika stodoły,
5. Fragment konstrukcji ściany przy wrotach,
6. Wnętrze konstrukcja dachu przy wrotach,
7. Wnętrze - fragment konstrukcji więźby
8. Wnętrze - fragment konstrukcji więźby,
9. Wnętrze - fragment konstrukcji więźby.
