EWANGELICKI, OB. RZYM.-KAT.

KOŚCIÓŁ FILIALNY P.W. Wniebowzięcia N.M.P.

1740r.

ZABOROWO

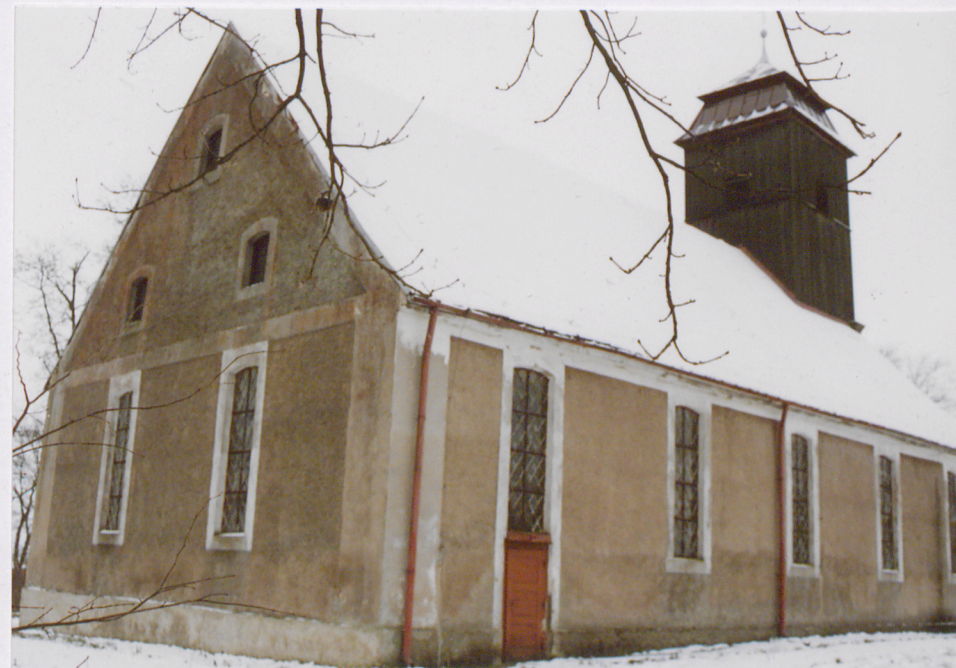
2

1. Widok na ściany zewnętrzne kościoła.
2. Widok na ściany zewnętrzne od strony wsch.
3. Widok od strony bocznej kruchty.
4. Drzwi w ścianie bocznej prowadzące do prezbiterium.
5. Widok w stronę ołtarza.
6. Widok w stronę chóru i empor bocznych.
7. Konstrukcja więźby dachowej.
8. Konstrukcja wieży.

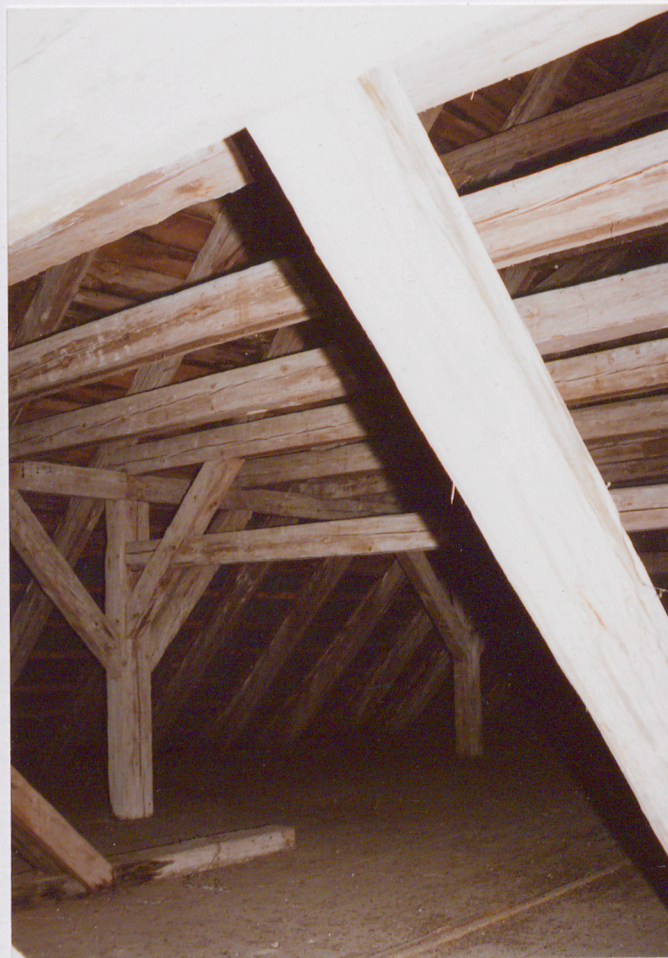
7

Ściany w dobrym stanie technicznym. na elewacjach należy wykonać właściwe tynki. Prace remontowych wymagają drewniane konstrukcje stropu nad nawą kościoła. Do wymiany kwalifikują się deski w stropie.

Należy wykonać w sposób właściwy tynki na ścianach zewnętrznych. W przyszłości przywrócić ceramiczne pokrycie dachu. Wykonac prace remontowe stropu i podłóg empor.

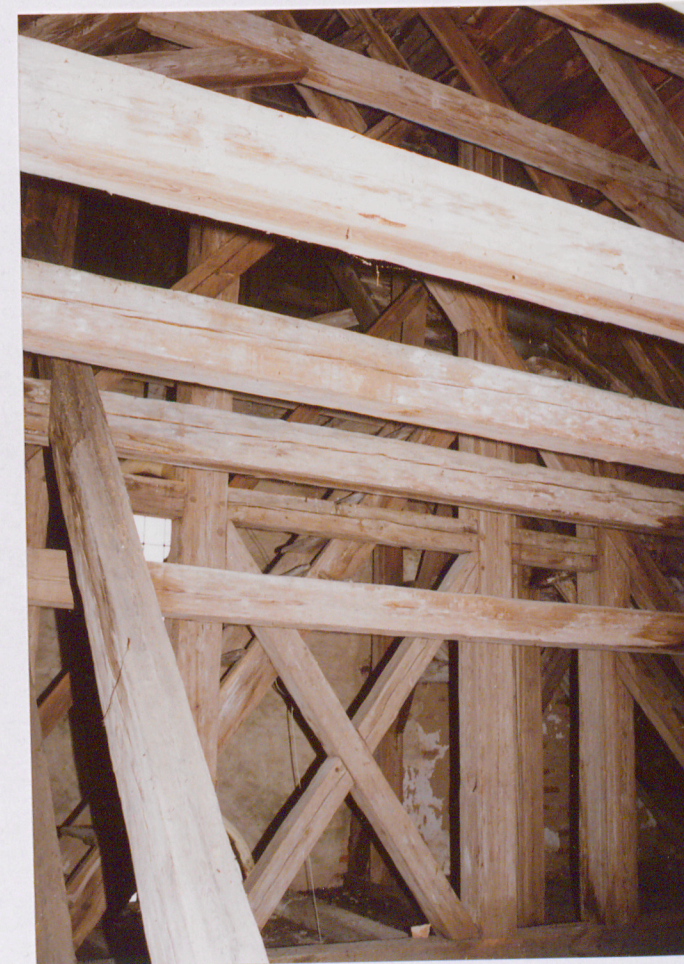
8

Dach kościoła przykryty został blachą.  
Niewłaściwie wykonano obrzutkę cementową na elewacjach.  
W 2000 r. wykonano prace remontowe wieży,  
wymieniono pokrycie dachu z blachy na blachę.
