OŚRODEK DOKUMENTACJI ZABYTEKÓW W WARSZAWIE KARTA EWIDENCYJNA ZABYTEKÓW ARCHITEKTURY I BUDOWNICTWA		A	B	C	D	E	F	G	H	I	J	K	L	Ł	M	N	O	P	R	S	T	U	V	W	X	Y	Z	Nr 7274	
1. Obiekt KAMIENICA																				2. Czas powstania XVIII/XIX w.		3. Miejscowość Pasłęk

4. Adres ul. Dąbrowskiego 2 14-400 Pasłęk	
5. Przynależność administracyjna województwo warmińsko-mazurskie powiat Elbląg gmina Pasłęk	
6. Poprzednie nazwy miejscowości Preußisch Holland, Pāistlauks, Holąd Pruski	
7. Przynależność administracyjna przed 01.01.1999 województwo olsztyńskie	
8. Właściciel i jego adres własność prywatna	
9. Użytkownik i jego adres najemcy	
10. Rejestr zabytków nr: A-811 dec. z dnia 6 marca 1968 r.

**Kamienica
ul. Dąbrowskiego 2**

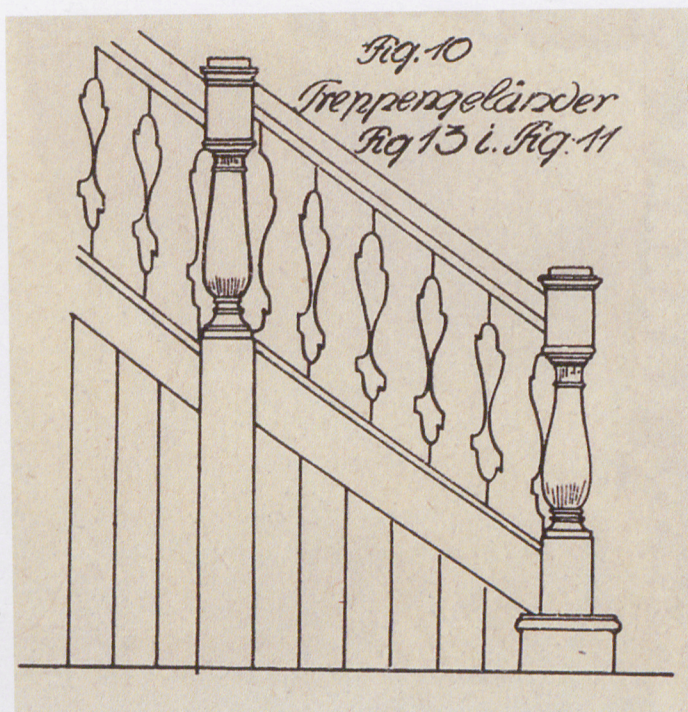
1. Rysunki detalu balustrady, elewacji i rzutu przyziemia z książki R. Dethlefsena, *Stadt- Und Landhäuser In Ostpreussen*, 1918 r.

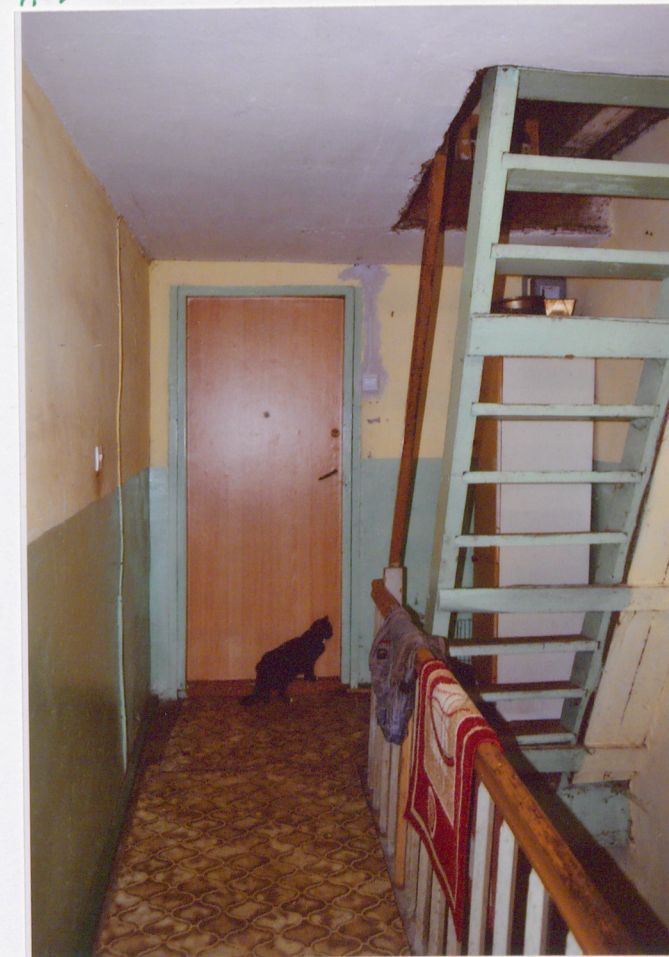
Schody: Zewnętrzne: przed elewacją frontową jednobiegowe, betonowe, obłożone płytkami ceramicznymi. Wewnętrzne: do piwnicy i na poddasze drewniane, drabiniaste, pomiędzy kondygnacjami naziemnymi drewniane, jednobiegowe, policzkowe ze szczebelkową balustradą .

1. Drzwi w elewacji frontowej
2. Zabudowa ul. Dąbrowskiego – od nr 2 do 6
3. Okna w szczycie elewacji frontowej
4. Elewacja podwórzowa kamienicy
5. Elewacja frontowa oficyny w podwórzu
6. Okna na drugiej kondygnacji elewacji podwórzowej kamienicy
7. Elewacja szczytowa oficyny w podwórzu
8. Fragment elewacji oficyny
9. Drzwi w elewacji podwórzowej kamienicy
10. Fragment schodów prowadzących do piwnicy
11. Piwnice
12. j.w.
13. Schody prowadzące na drugą kondygnację
14. Sień tylna w przyziemiu kamienicy
15. Druga kondygnacja klatki schodowej
16. Piwnice
17. Konstrukcja dachu
18. Świetlik dachowy

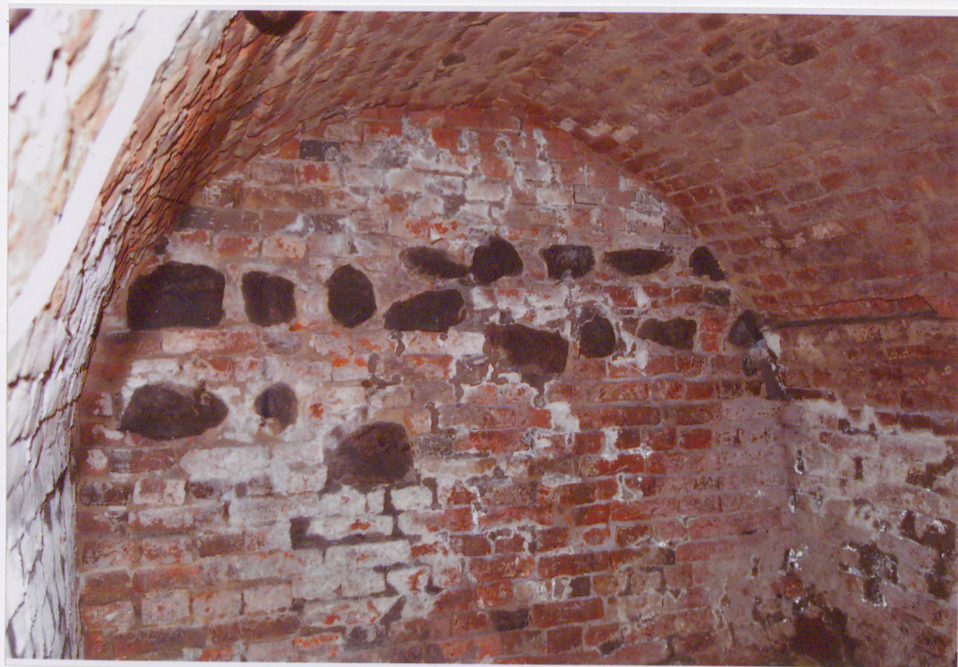
Sklepienia i stropy: pomiędzy kondygnacjami naziemnymi stropy drewniane, belkowe z podsufitką na trzcinie. W piwnicach sklepienia murowane z cegły ceramicznej, łukowe, odcinkowe.

14. Kubatura	15. Powierzchnia użytkowa	16. Przeznaczenie pierwotne	17. Użytkowanie obecne
650 m ³	240 m ²	mieszkalna	mieszkalno-usługowe
18. Prace budowlane i konserwatorskie, ich przebieg i dokumentacja		19. Stan zachowania (fundamenty, ściany zewnętrzne, ściany wewnętrzne, sklepienia, stropy, konstrukcje dachowe, pokrycie dachu, wyposażenie i instalacje)	
<p>W latach 60-tych dokonano generalnego remontu, m.in. przebudowano dach z dwuspadowego na pulpitowy.</p> <p>Wykonywane są bieżące remonty, prace te nie są dokumetowane.</p>		<ul style="list-style-type: none"> • Elewacje: tynki miejscowo zawilgocone, spękane i odspojone, w elewacji frotowej największa degradacja tynków widoczna w okolicy kosza rynnowego i rury spustowej na granicy budynków o nr 2 i 3, tam największe ubytki tynków i nieestetyczne współczesne uzupełnienia cementowe. Słabe osypujące się tynki również w partii detali arch. elew. frontowej. W elew. podwórzowej nieznaczne spękania w okolicach otworów elewacyjnych. W szczycie ściany bocznej oficyny niemal zupełny brak wypraw, odsłonięty zdestruowany mur konstrukcyjny. • Stropy i konstrukcja dachu w stanie dostatecznym: na elementach wieżby i deskowaniu zauważalne ślady zacieków. • Stolarka okienna na poddaszu wyeksploatowana, drewno rozeschnięte, wypaczone, okucia pordzewiałe. • W piwnicach odczuwalna wilgoć, na ceglanym licu ścian wysolenia, cegła miejscowo zdestruowana, pudrująca się.

20. Najpilniejsze postulaty konserwatorskie	
		<ul style="list-style-type: none"> • Pilna naprawa systemu rynnowo-spustowego oraz przegląd szczelności pokrycia dachów kamienicy i oficyny. • Remont i konserwacja elewacji. Należy ustalić przyczyny powstawania spękań. • Wykonanie izolacji przeciwwilgociowych ścian fundamentowych budynku oraz przeprowadzić konserwację wątków ścian piwnic. • Należy wykonać badania stratygrafii nawarstwień malarskich elewacji frontowej w celu ustalenia śladów zachowania pierwotnej kolorystyki oraz badania architektoniczne ścian piwnic.

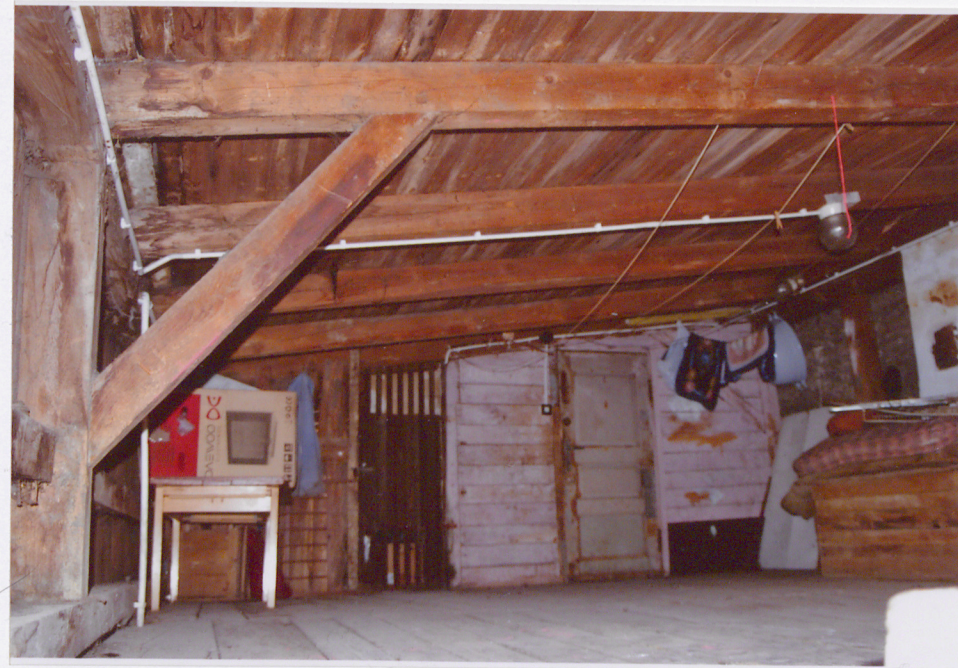
17.

Wieżba dachowa: Drewniana, jednospadowa o konstrukcji krokwiowo-płatwiowej, wsparta na stolcach z zastrzałami.

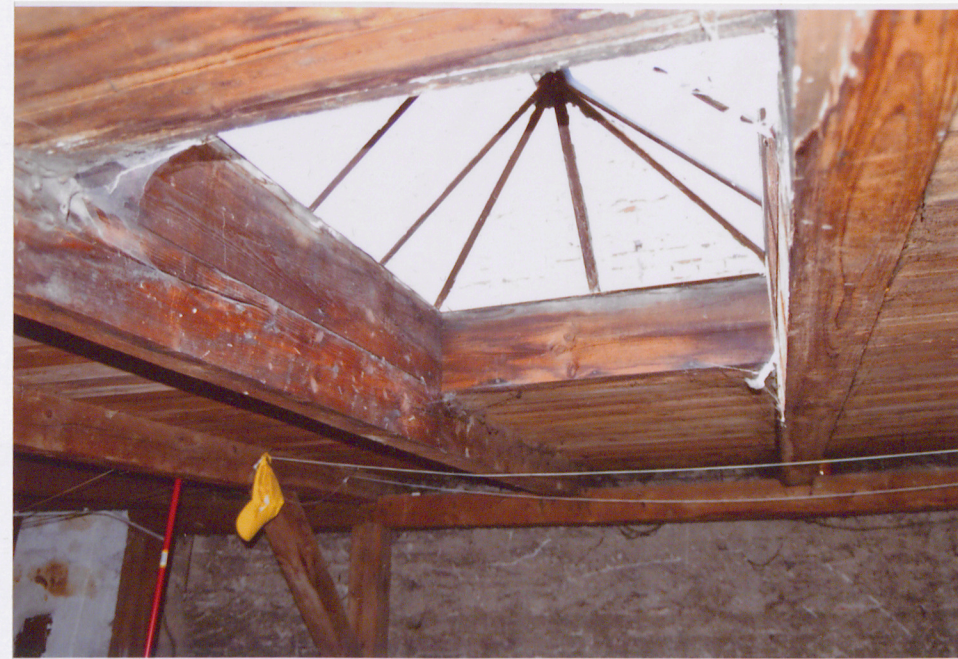
18.

Bryła: kamienica trzykondygnacyjna, częściowo podpiwniczona, kryta dachem pulpitowym. W dachu stożkowy świetlik konstrukcji stalowej. Oficyna dwukondygnacyjna, również kryta pulpitowo, niepodpiwniczona.
