KARTA EWIDENCYJNA ZABYTEKÓW
ARCHITEKTURY I BUDOWNICTWA

4380

ZESPÓŁ FOLWARCZNY

WILKNITY

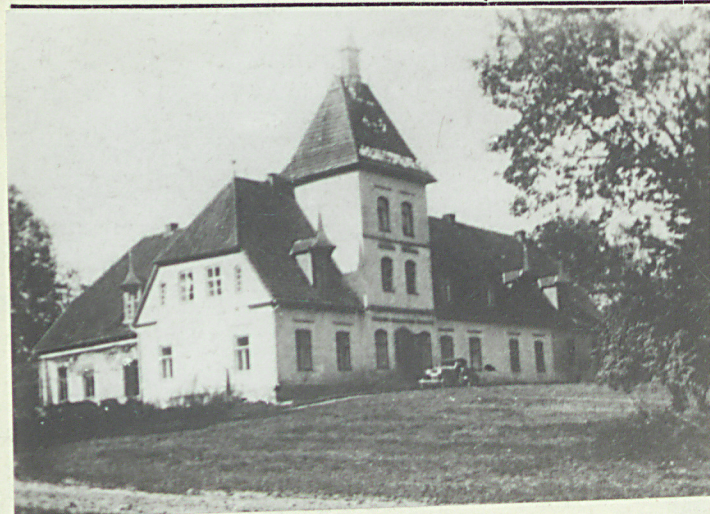
2

1. Widok zespołu od strony wschodniej.
2. Widok ob. nieistniejącego dworu /reprod.fot. ze zb. prywatnych/.
3. Pozostałości piwnicy dworskiej.
4. Resztki fundamentów dworu.
- 5,6. Widok na miejsce w którym stał dwór.
7. Budynek prawdopodobnie dawnej rządcówki.
8. Widok podwórza gosp. od str. pd.-zach.
- 9.-11. Budynki gospodarcze w pn.-zach. pierzei podwórza.
- 12,13. Budynki gosp. w pd. części podwórza gosp.
- 14-17. Zabudowa mieszkalno-gosp. wsi.
- 19-20. Fragmenty parku.
21. Staw w parku.
22. Zabytkowy dąb rosnący w pn. części folwarku.

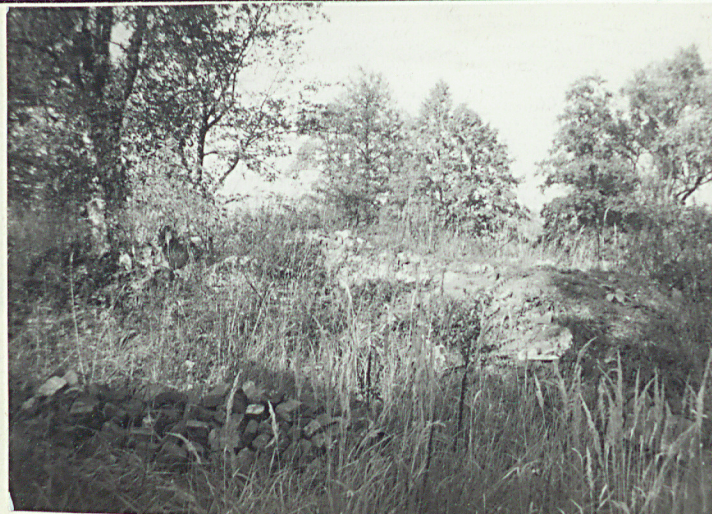
4

ZABUDOWANIA - niemal w całości pochodzą z dawnego zespołu. Z dworu zachował się jedynie fragment piwnic i resztki fundamentów, na których wzniesiono drewniany budynek gospodarczy i współczesny budynek - punkt skupu mleka.

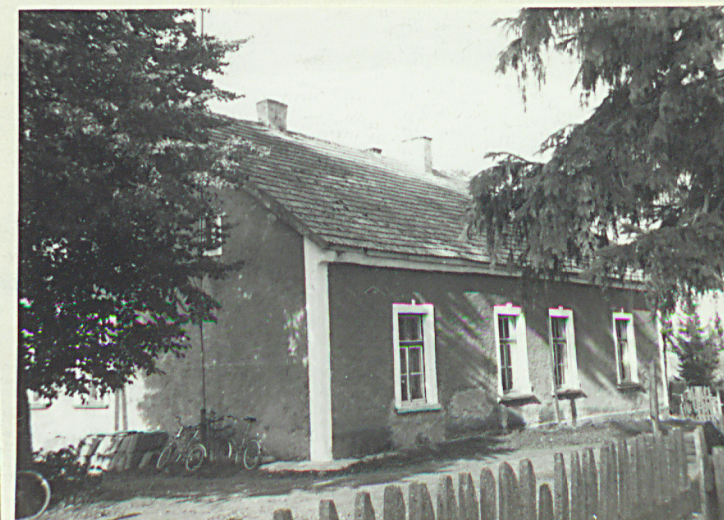
7

Zachował się zarys podwórza gospodarczego, na którym obecnie w części bliższej byłego dworu założono ogród warzywny. Po północno-zachodniej stronie wznosi się ciąg budynków, na które składają się trzy obory oraz dom mieszkalny – prawdopodobnie budynek dawnej rządcówki. Przy końcu podwórza, w środkowej jego części stoją dwa budynki gospodarcze pełniące funkcje magazynowe. Naprzeciwko ciągu budynków gospodarczych po stronie północnej, po drugiej stronie dawnego podwórza wznosi się duża, murowana z kamienia polnego i cegły obora, pochodząca z 2 poł. XIX wieku.

20. Najpilniejsze postulaty konserwatorskie - Wyremontować budynki gospodarcze. - Uporządkować podwórze gospodarcze. - Uporządkować założenie parkowe, zlikwidować samosiewy. - Otoczyć ochroną zabytkowy dąb. - Utwardzić nawierzchnie dróg / miejscami nieprzejezdne z powodu błota/.

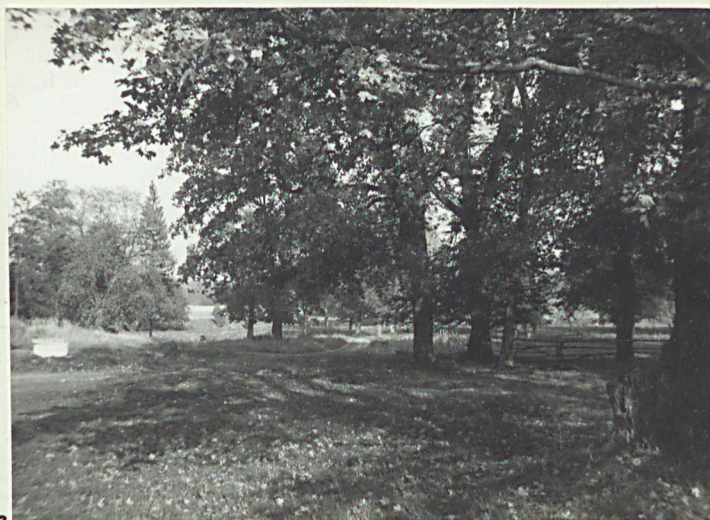
19

UKŁAD ZIELENI - stanowi niewielki park założony w 1 poł. XIX wieku na rzucie czworoboku na lekko pofalowanym terenie, po południowo-wschodniej stronie kompleksu zabudowy folwarcznej. W skład drzewostanu oprócz samosiewów wchodzi okazy starych buków, lip i dębów. Oprócz parku element układu zieleni stanowi obustronne obsadzenie drogi dojazdowej do dworu, starymi dębami oraz jednostronne obsadzenie lipami drogi po południowo-zachodniej stronie parku. Istotnym akcentem układu zieleni jest zabytkowy dąb po prawej stronie mostu na północnym brzegu rzeki Warny.

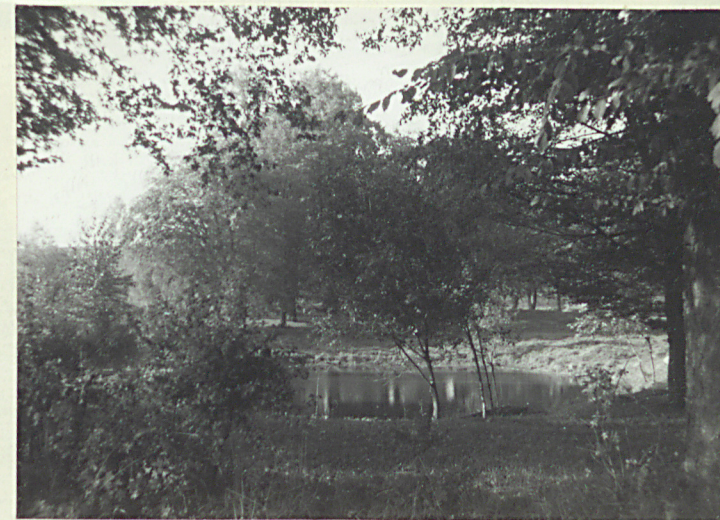
21

UKŁAD WODNY - złożony jest z rzeczki Warny obiegającej zakolem folwark po stronie północnej, płynącej w sąsiedztwie folwarku w głębokim jarze i wijącej się zakolami dalej w kierunku południowym. Drugim elementem układu wodnego jest staw znajdujący się w południowo-wschodniej części parku.
