1. Obiekt

Budynek mieszkalny - chałupa

NOWY ZYZDRÓJ

11. Zdjęcia, plan sytuacyjny, rzuty

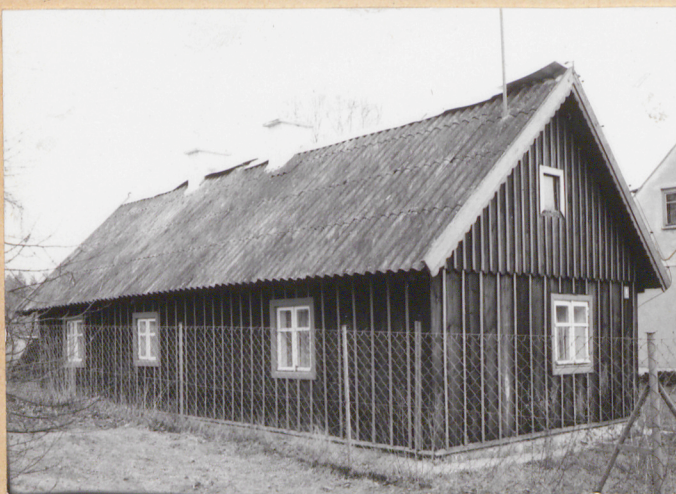
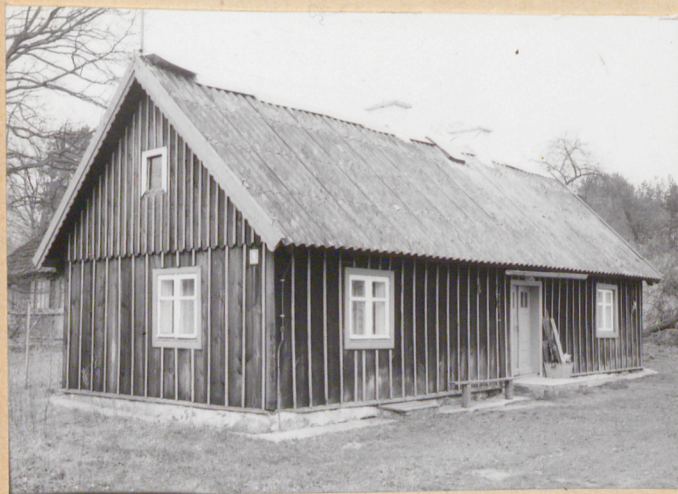
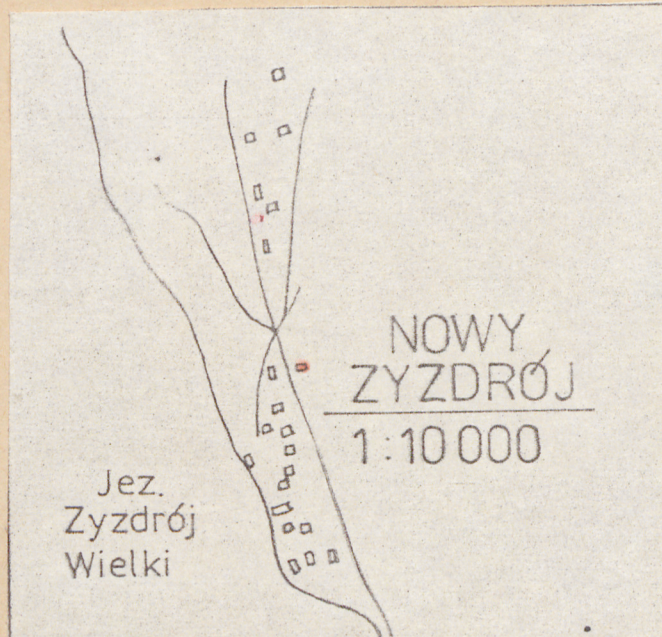
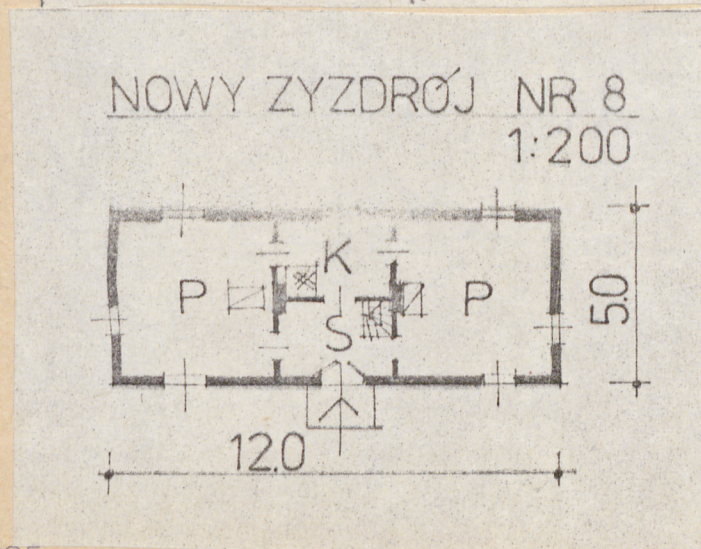
Zagroda położona w środku wsi przy nieutwardzonej drodze. Z zagrody wydzielono chałupę, usytuowaną szczytowo, ogrodzona siatką.

Chałupa zbudowana na niskim, kamiennym, otynkowanym cokole. Ściany konstrukcji zrębowej, oszalowane pionowo deskami i obite listwami. Podobnie oba szczyty. Wieżba dachowa krokwiowo-jetkowa, dwa proste kominy. Dach kryty eternitem, kalenica blachą.

Wejście do chałupy znajduje się w ścianie wzdłużnej od podwórza, pomiędzy dwoma oknami. Drzwi dwuskrzydłowe, ramowo-płycinowe, górą przeszkłone. W drugiej ścianie wzdłużnej trzy okna, w ścianach szczytowych po jednym oknie i w szczytach po jednym małym. Wszystkie okna w opaskach, ościeżnicowe, stolarka nowa, czterokwaterowa. Szczyty odeskowane pionowo i oblistwowane, dołem deski zakończone półokrągło, podobnie wycięta deska okapowa.

14. Kubatura 210 m ³	15. Powierzchnia użytkowa 60 m ²	16. Przeznaczenie pierwotne mieszkalne	17. Użytkowanie obecne mieszkalne
18. Prace budowlane i konserwatorskie, ich przebieg i dokumentacja 1938 r - doprowadzenie elektryczności 1975 r - przykrycie podłogi płytą, położenie eternitu na dachu.		19. Stan zachowania (fundamenty, ściany zewnętrzne, ściany wewnętrzne, sklepienia, stropy, konstrukcje dachowe, pokrycie dachu, wyposażenie i instalacje) Stan techniczny mierny. Drewno zaatakowane przez owady. Zniszczone podłogi, belki więźby częściowo zmuszane, podrywana blacha na kalenicy.	
20. Najpilniejsze postulaty konserwatorskie

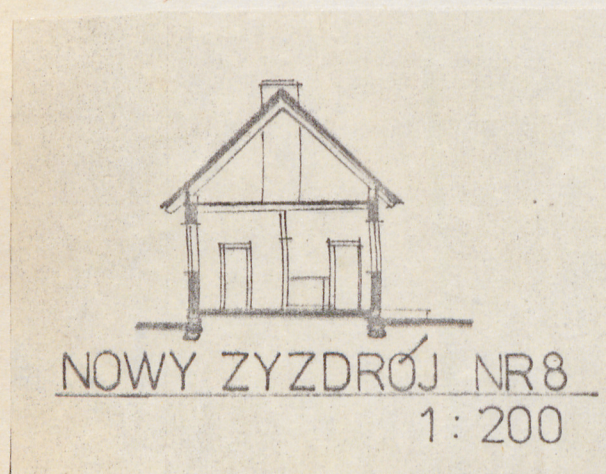
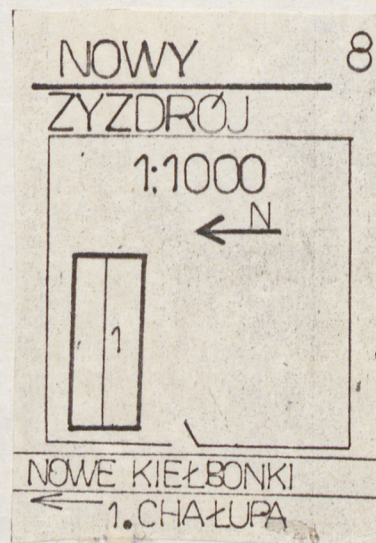
przekrój, sytuacja - rzut.

Założona na planie prostokąta, trójdzielna, dwutraktowa, z sienią i kuchnią na krótszej osi, po każdej stronie po jednej dużej izbie. Na strych schody drabiniaste z sieni. Ściany otynkowane, podłogi drewniane przykryte płytami, stropy z belek fazowanych, pola między nimi tynkowane, od góry ocieplone polepą z gliny.
