Budynnek mieszkalny - chałupa

NOWY ZYZDRÓJ

Nowy Zyzdrój nr.17

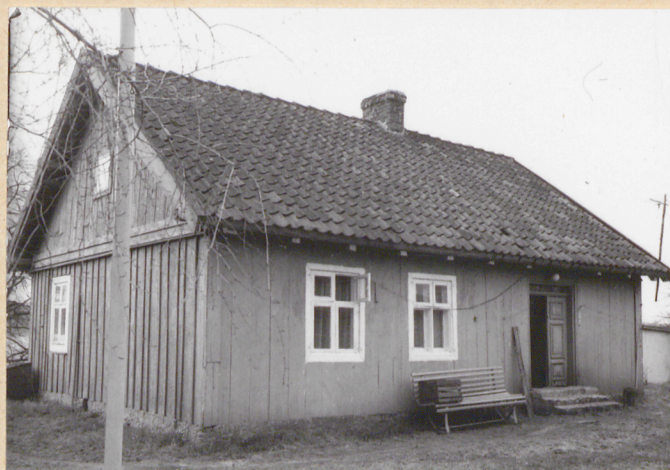
11. Zdjęcia, plan sytuacyjny, rzuty

Wzniesiona na niskiej, ceglanej podmurówce, niepodpiwniczona, zrębowa, ściany szczytowe odeskowane, dach dwuspadowy, kryty dachówką holenderką.

Chałupa założona na rzucie prostokąta, dwutraktowa, dwudzielna z sienią i kuchnią wzdłuż krótszej osi budynku. Z sieni wydzielona mała komóreczka z okienkiem. Ściany wewnątrz otynkowane, stropy belkowe, podłogi drewniane.

Do chałupy prowadzi jedno wejście w ścianie wzdłużnej umieszczone w osi skrajnej budynku, obok dwa okna. W ścianie przeciwległej dwa okna, w ścianach szczytowych po jednym oknie oraz dodatkowo w ścianie szczytowej pn. okienko oświetlające komórkę. Wszystkie otwory obwiedzione prostymi opaskami.

Drzwi dwuskrzydłowe, ramowo-płycinowe z nadświetlem, okna ościeżnicowe ze stałym słupkiem i ślemieniem, czterokwaterowe. Wszystkie ściany oraz szczyt pn. oszalowane pionowo deskami i oblistwowane. Szczyt pn. podzielony na dwie części, górną stanowiącą 1/3 całości odeskowaną w jodełkę i dolną odeskowaną pionowo deskami na styk z okienkiem na osi szczytu. Szczyt podkreślone poziomo nabitymi deskami.
