1. Obiekt

KAPLICA FILIALNA P.W. Niepokalanego Poczęcia N.M.P.

NAPRATY

1. Miejscowość <u>NAPRATY</u>	5. Obiekt (nazwa jak w karcie)	6. Zawartość wkładki (nazwa materiału uzupełniającego)
2. Gmina <u>Kiwity</u>	Kaplica filialna P.W.	Spis fotografii
3. Powiat <u>Lidzbark Warmiński</u>	Niepokalanego Poczęcia N.M.P.	
4. Województwo <u>Warmińsko- Mazurskie</u>

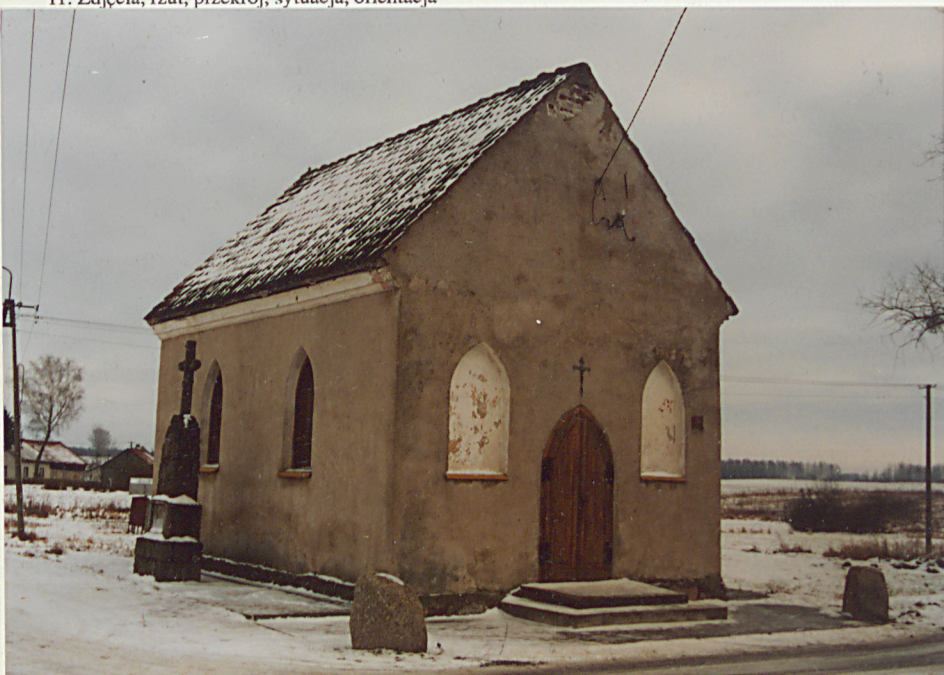
11. Zdjęcia, rzut, przekrój, sytuacja, orientacja

SYTUACJA: Kaplica filialna w napratkach należy do kościoła parafialnego w Rogózu. Usytuowana w centrum wsi przy skrzyżowaniu dróg. Teren wokół kaplicy jest nie ogrodzony. Główne wejście akcentują dwa granitowe głazy. Przy ścianie szczytowej znajduje się kamienny krzyż umieszczony na kamiennym postumencie, na którym nie zachowała się tablica inskrypcyjna.

RZUT: prostokąta, wnętrza salowe.

ELEWACJE: wtórnie pokryte tynkiem cementowym i przy tej okazji pozbawione detalu architektonicznego, który wyróżniał kaplicę od innych budynków we wsi. Otwory okienne ostrołukowe. Na osi tylnej elewacji w szczycie półkola wąska wnęka, po bokach której dwa okrągłe otwory wentylujące strop. Ścianę szczytową wsch. zdobi fryz z cegły ułożonej schodkowo w koronkę. Między oknami elewacji południowej umieszczony prosty krzyż. Pod wysuniętym okapem dachu uskokowy gzyms wieńczący. Gzyms, fryz z cegły i blendy pobielone. Drzwi w ostrołukowym otworze.
