KARTA EWIDENCYJNA ZABYTEKÓW
ARCHITEKTURY I BUDOWNICTWA

CZWORAK

1912

DOBROCIN

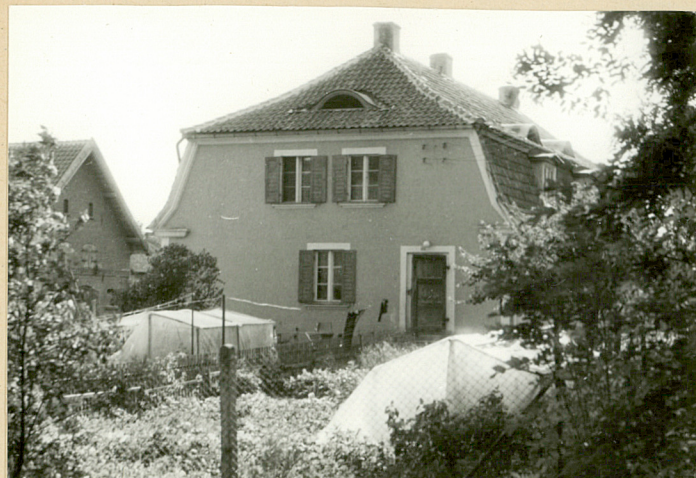
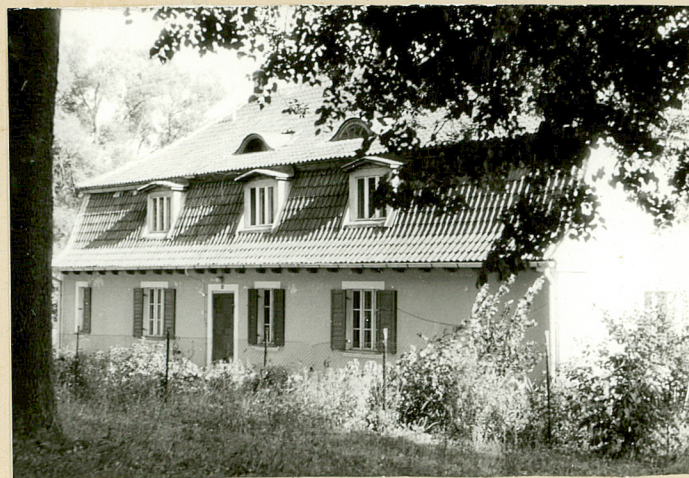
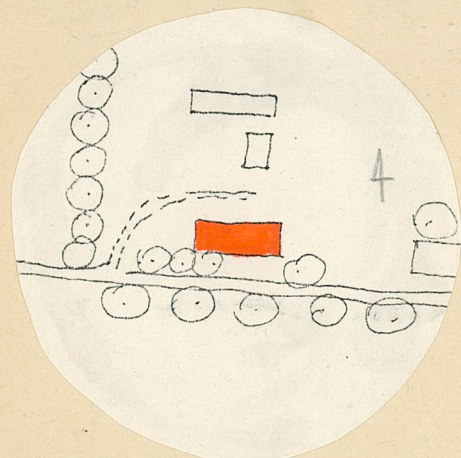
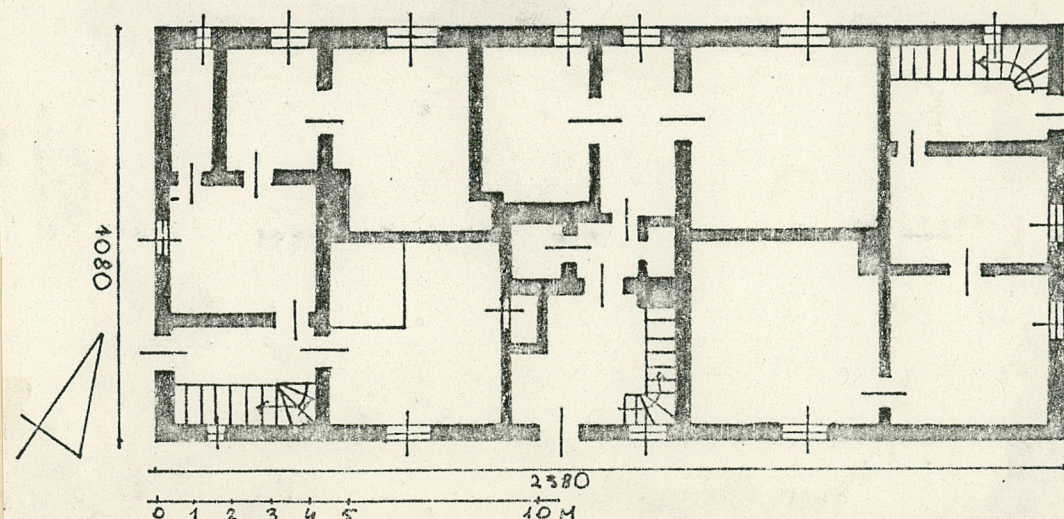
11. Zdjęcia, plan sytuacyjny, rzuty

13. Opis (sytuacja, materiał i konstrukcja, rzut, bryła, elewacje, dach, wnętrze, wyposażenie, instalacje)
Dom ustawiony kalenicowo po pld. stronie szosy Małdyty-Morąg, oddalony ok. 250 m na pld.-zach. od pałacu;
ceglany na kamiennej podmurówce, potynkowany, podpiwniczony;
w piwnicy posadzka betonowa i ceglana, w sieniach betonowa, w mieszkaniach podłogi białe;
w piwnicy strop Kleina z wysklepkami o łuku odcinkowym, w komorach piwnicy układ szyn prostopadły do szyn korytarza, w sieni i izbach strop drewniany z podsufitką;
okna skrzynkowe, z okiennicami, na parterze dwudzielne, 6 połowe, trójdzielne, 9 połowe; w elewacji pld. krosnowe, 3 połowe, w dachu krosnowe, w kształcie wycinka koła, z promienistym szczeblinkowaniem; drzwi płycinowo-ramowe, z zamkami skrzynkowymi, w piwnicy deskowe; schody do piwnicy ceglane, jednobiegowe; na poddasze drewniane, dwubiegowe, skręcające, z drewnianą poręczą;

wieźba dachowa drewniana stolcowo-jętkowa, dach kryty holenderką; budynek wzniesiony na planie prostokątny, trójtaktowy, z wydzielonymi traktami trzema grupami pomieszczeń mieszkalnych; parterowy, nakryty wysokim mansardowym dachem z facjatami;
Elewacja pld.-wsch. o nieosiowym rozstawieniu otworów okiennych i wejścia, otwory obramione pasem jaśniejszego tynku, w mansardzie trzy osiowo rozstawione facjaty przykryte dwuspadowymi daszkami współczesne, powyżej dwie lukarny; elewacja pld.-zach. z oknem na osi na parterze i drzwiami z prawej strony, na piętrze dwa okna, powyżej w na czółku dachu lukarna; brzeg szczytu obraminy pasem profilowanego tynku.

14. Kubatura 1600 m ³	15. Powierzchnia użytkowa 425 m ²	16. Przeznaczenie pierwotne mieszkalne	17. Użytkowanie obecne mieszkalne
18. Prace budowlane i konserwatorskie, ich przebieg i dokumentacja W latach 60-tych zlikwidowanie czarnej kuchni kuchni, w 1952/53 remont dachu, wybudowanie facjat		19. Stan zachowania (fundamenty, ściany zewnętrzne ściany, wewnętrzne, sklepienia, stropy, konstrukcje dachowe, pokrycia dachu, wyposażenie i instalacje) zadowalający	
20. Najpilniejsze postulaty konserwatorskie
