8516

4. Obiekt

STODOŁA

ZIELONY LASEK

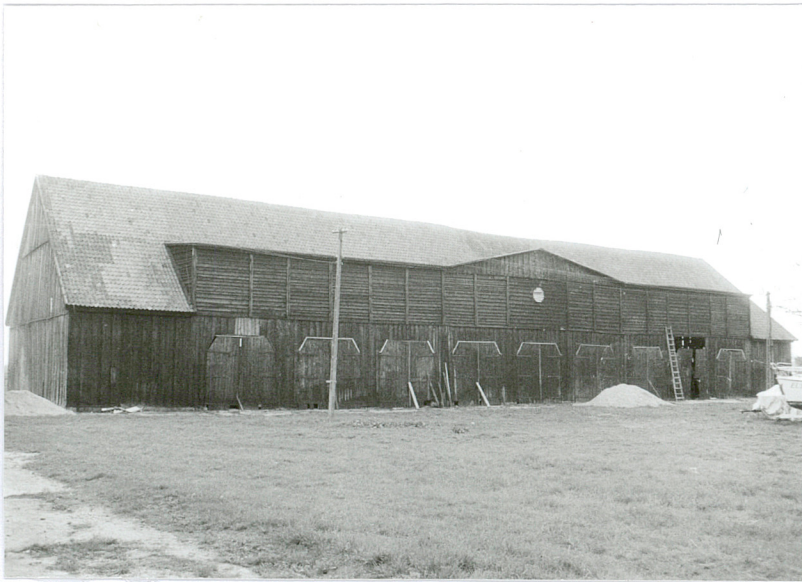
Elewacja północna

Elewacja zachodnia: Pozbawiona podziałów. Elewacja północna: o dziewięciu wrotach. Elewacja wschodnia:

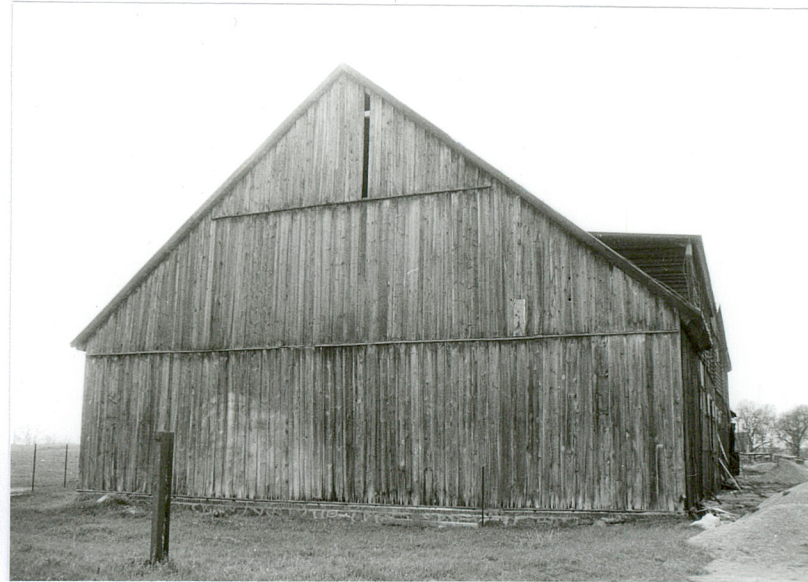
Elewacja wschodnia

Pozbawiona podziałów. Elewacja południowa: o dziewięciu wrotach.
