KOŚCIÓŁ RZYMSKO-KATOLICKI
P.W. KROLOWEJ KORONY POLSKIEJ

pocz. XVI w.

O S T R E B A R D O

11 Zdjęcia, plan sytuacyjny, rzuty

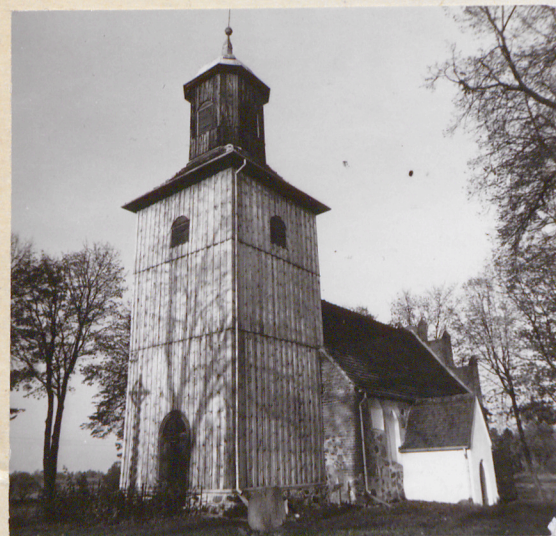
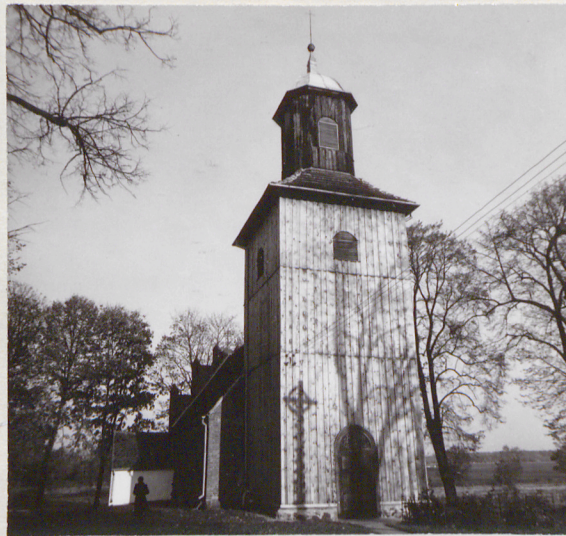
Kościół orientowany. Murowany z kamienia polnego z narożami, szczytami ceglanymi z tynkowaną kaplicą grobową i zakrystią. Kościół salowy, wzniesiony na rzucie prostokąta z prostokątną zakrystią od północy, kaplicą grobową od południa i wieżą od zachodu. Wieża wzniesiona na rzucie prawie kwadratu konstrukcji słupowej, oszalowana deskami, przylegająca do zachodniego szczytu kościoła. Wschodni szczyt zamknięty prostą ścianą zbliżoną do kwadratu. Do poziomu gzymsu wieńczącego ściana murowana z kamienia polnego, naroża ceglane. W lewym narożniku jednooskokowa skarpa ceglana kryta daszkiem kapnikowym z dachówki holenderki. Dwa okna umieszczone są w tynkowanych, ostrołukowych wnękach. Szczyt uskokowy z sześcioma kątowno ustawionymi ceglanymi sterczynami przechodzącymi do gzymsu wieńczącego. Sterczyny zwieńczone daszkami namiotowymi. Szczyt rozczłonkowany ostrołukowymi tynkowanymi blendami.

Kaplica grobowa, tynkowana kryta dwuspadowym daszkiem i dachówką karpiówką w łuskę. Zakrystia także tynkowana, pobielana kryta dachówką karpiówką w łuskę. Wieża drewniana na podmurówce kamiennej.

W przyziemiu na osi drzwi płycinowe, dwuskrzydłowe z drewnianymi rozetami. Otwór obramiony płaską, drewnianą listwą. Nad drzwiami półkołiste nasświetle z żeliwną kratą w formie wici roślinnej. W górnej kondygnacji wieży z trzech stron otwory okienne zamknięte odcinkowo, zamknięte żaluzją. Wieża kryta czterospadowym daszkiem i dachówką karpiówką. W daszku ośmioboczna listwowa wieżyczka nakryta blaszanym hełmem z iglicą. Kościół kryty jest dachem siodłowym i dachówką karpiówką. We wnętrzu strop szalowany deskami.
