DOM MIESZKALNY

1 poł. XIX w.

14-260 Lubawa
ul. Bankowa 1 A

A - 404/0

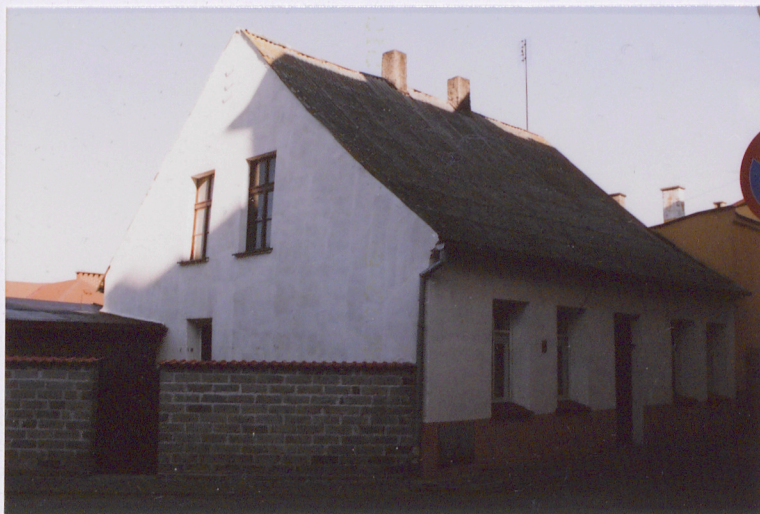
1.

- 1) widok ogólny płd.-zach.,
- 2) widok ogólny z zachodu,
- 3) widok ogólny z płn.-zach.,
- 4) okno w elewacji frontowej,
- 5) okno w elewacji tylnej,
- 6) drzwi wewnętrzne,
- 7) schody na poddasze,
- 8) więźba dachowa – fragment.

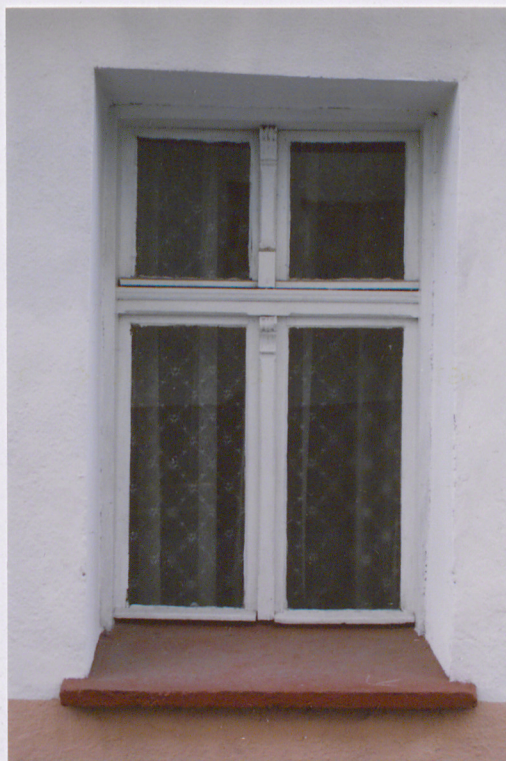
4.

W elewacji frontowej okna ościeżnicowe, pojedyncze z krzyżakiem; ślemię i słupki krzyżaka profilowane. Okna dwudzielne, czteroskrzydłowe, skrzydła 1-polowe.

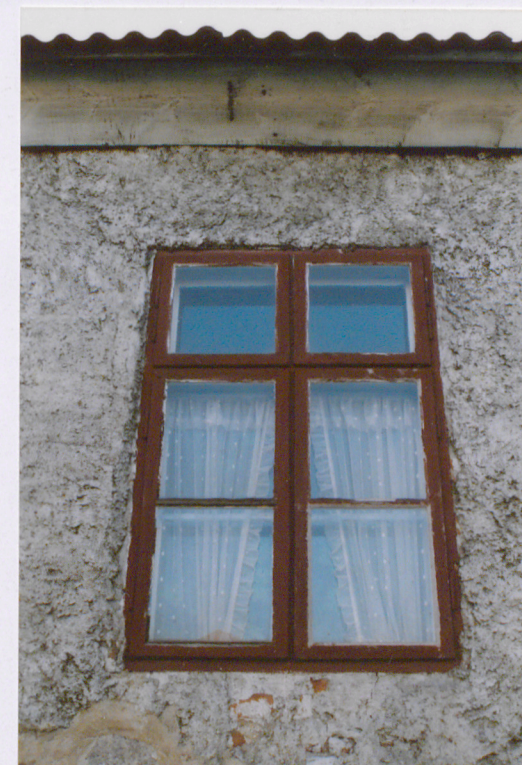
5.

W elewacji tylnej okna ościeżnicowe, podwójne, z krzyżakiem. Okna dwudzielne, czteroskrzydłowe, skrzydła 1-polowe.

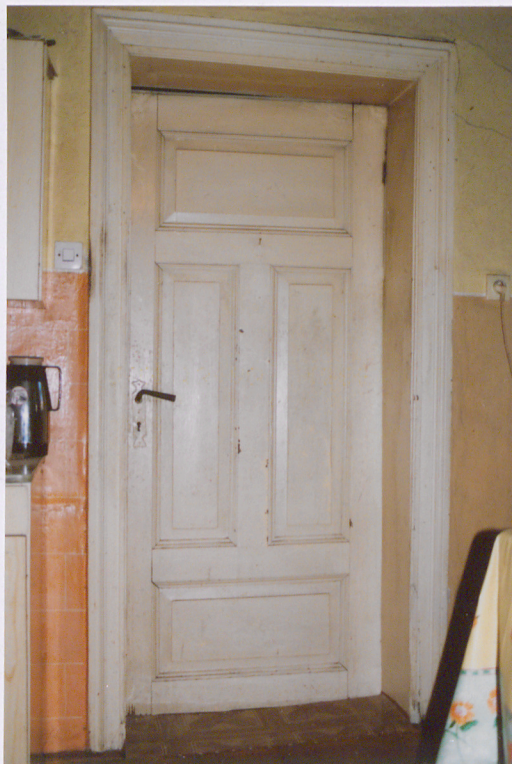
6.

Drzwi wewnętrzne jednoskrzydłowe, w profilowanych opaskach drzwiowych, oryginalne.

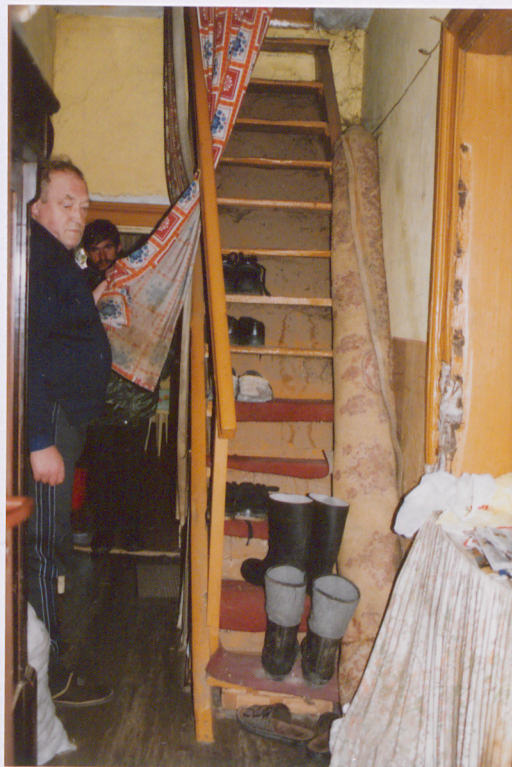
7.

Do komór piwnicznych schodów brak; zejście po drabinie. Na poddasze schody drewniane, drabiniaste, z prostą poręczą.

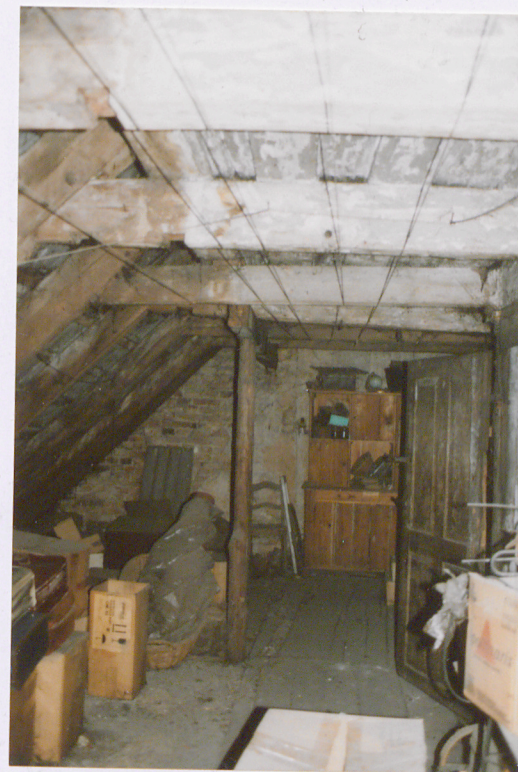
8.

Drewniana, krokwiowo-jętkowa.

20. Najpilniejsze postulaty konserwatorskie Odgrzybienie ścian. Wymiana zagrzybionych podłóg oraz futryn w pokoju wschodnim w trakcie frontowym. Remont konstrukcji dachowej oraz zabezpieczenie jej środkami owado i grzybobójczymi oraz przeciwogniowymi. Wymiana pokrycia dachowego na ceramiczne.
