ORGANISTÓWKA- budynek nieużytkowany

RESZEL

11-340 RESZEL  
Słowackiego nr 2

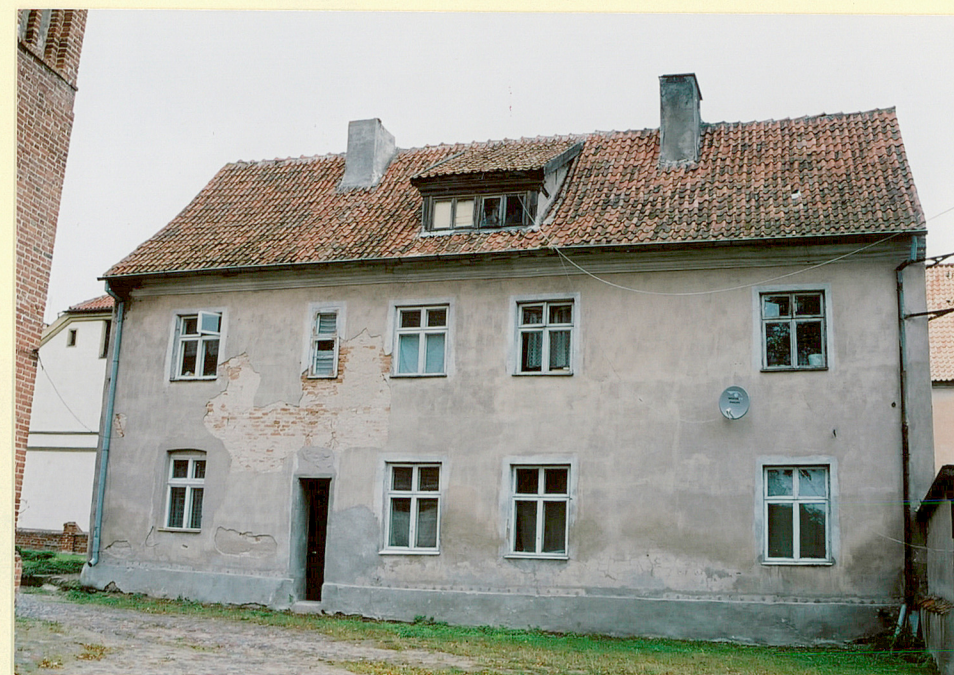
Posadowiona na starszych fundamentach. Na planach miasta przed i po pożarze, jest jedną z czterech trzyosiowych kamieniczek usytuowanych w zabudowie przykościelnej, po stronie północnej. Obecnie zachowane dwie połączone dachem i wystrojem elewacji, kamieniczki. W trakcie modernizacji z początku XX wieku, dwie przylegające do siebie elewacje zostały ujednolicone i połączone w jedną. Wystrój elewacji nawiązuje do klasycystycznego. Układ wnętrza dwutraktowy bez sieni przelotowej. Kamieniczka należała i należy do Parafii Kościoła p.w. św. Piotra i Pawła. Zamieszkiwała w niej rodzina kościelnego i organisty. Obecnie częściowo zajęta przez Siostry Zakonne z Zgromadzenia Sióstr Misjonarek, częściowo użytkowana jako sala katechetyczna. Elewacje neoklasycystyczne.

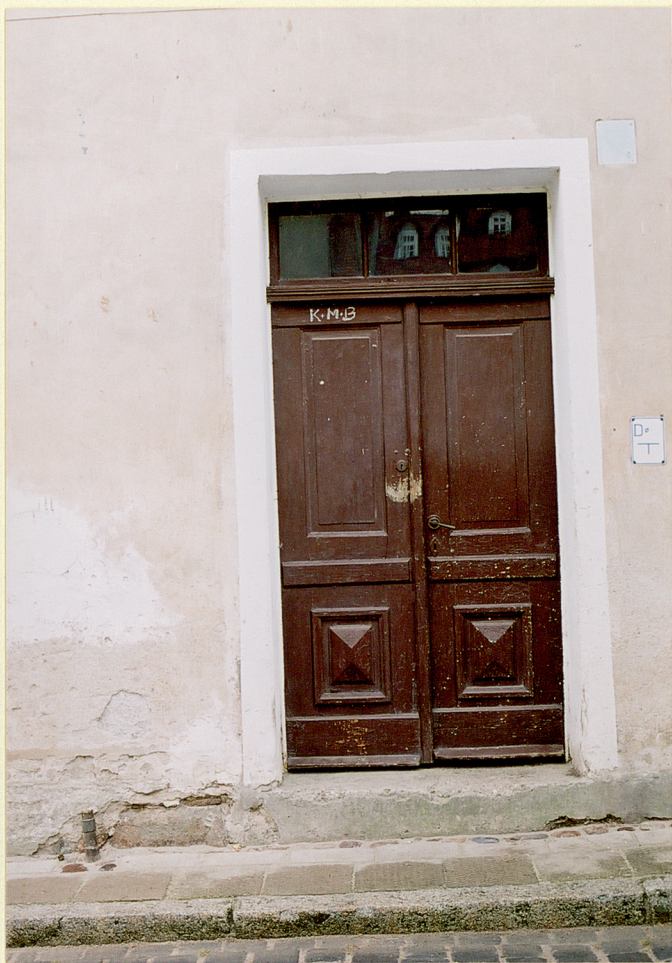
3

1. Widok na elewację północną, frontową, od strony ulicy.
2. Widok na elewację tylną południową, od strony prezbiterium kościoła.
3. Drzwi frontowe do budynku nr 2.

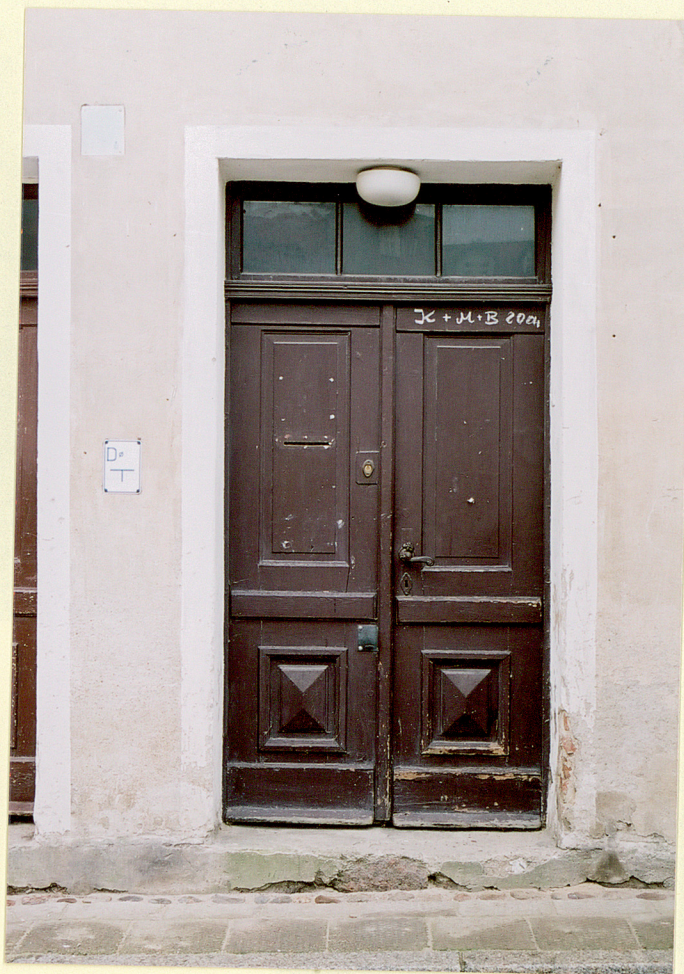
4

4. Drzwi frontowe do budynku dawniej nr 3 obecnie nr 2.
5. Ściana szczytowa od strony podwórza gospodarczego, zachowana brama wjazdowa na teren podwórza gospodarczego.

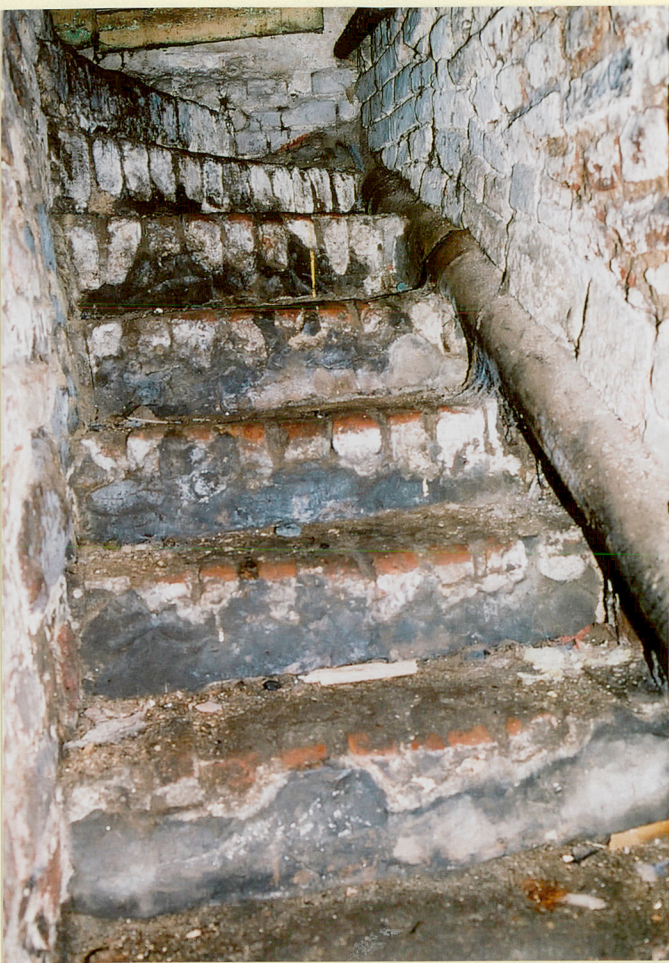
6

6. Schodki zabiegowe do piwnicy, murowane z cegły.
7. Widoczny kamienny fundament pierwotnego budynku, sklepienie ceramiczne na ceglanych gurtach dostawione do wcześniejszych fundamentów.

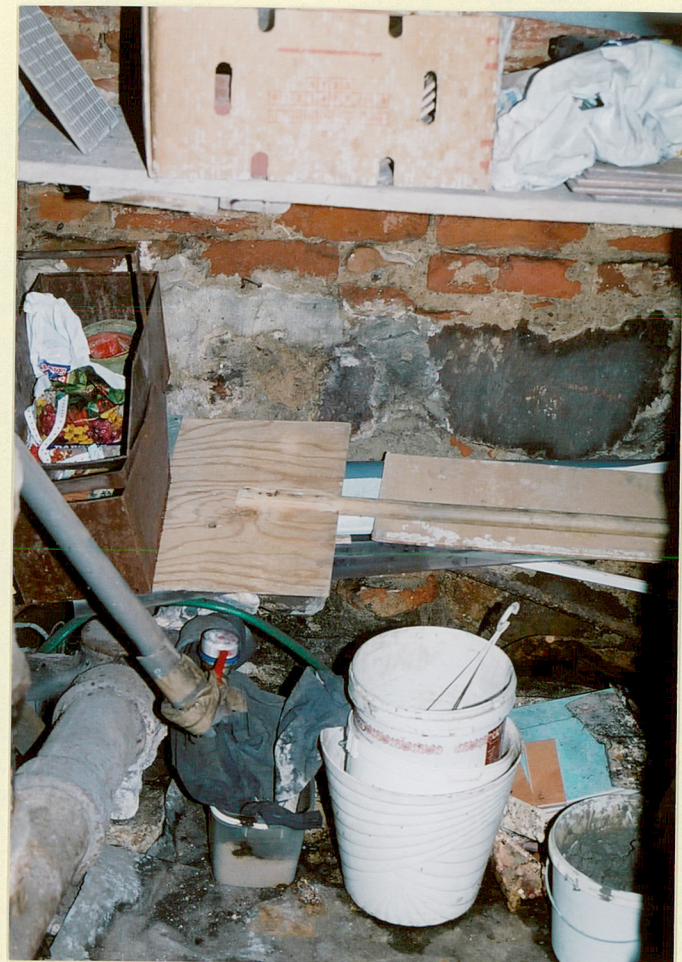
9

8. Budynek podpiwniczony pod pierwszym traktem, widok na sklepienie piwnicy.
9. Widoczny kamienny fundament, posadzka ceramiczna, ściany z cegły ceramicznej rozbiórkowej. Zaprawa wapienno- piaskowa.

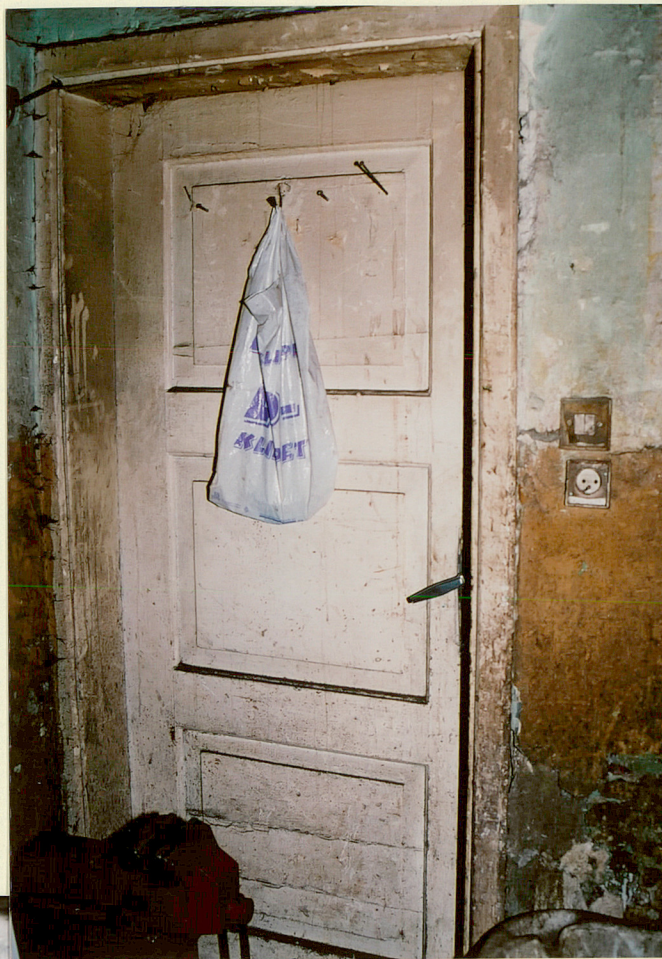
10

10. Stolarka drzwiowa w części nr 2. Drzwi jednoskrzydłowe, ramowo- płycinowe.
11. Strop na parterze, konstrukcji drewnianej, belkowo- deskowy, nagi.
12. Schody jedno- biegowe, policzkowe prowadzące na poddasze.

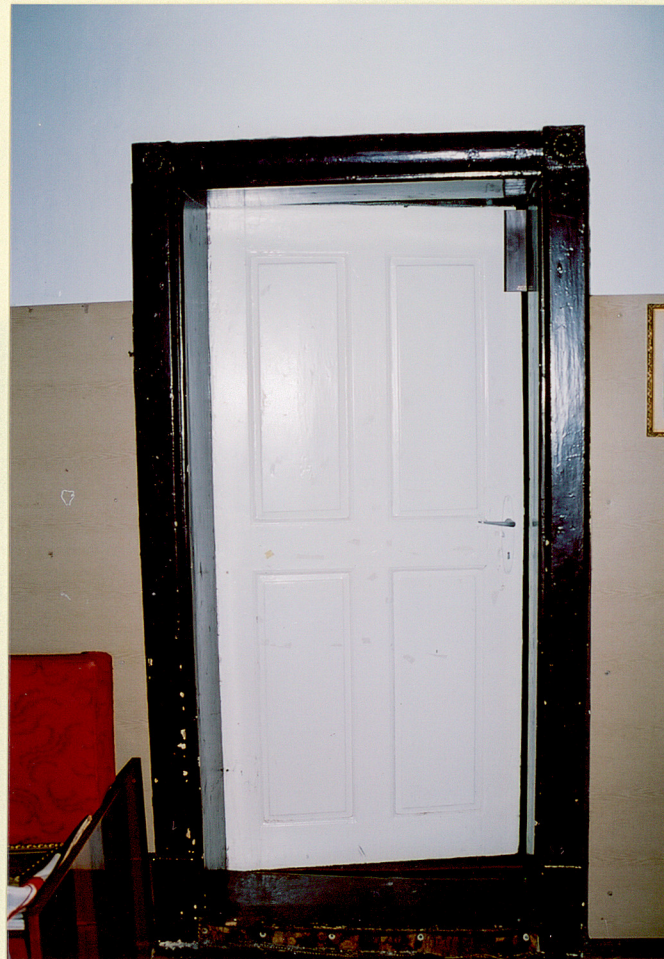
13

13. Drzwi w części dawniej nr 3 budynku, w części użytkowanej przez Siostry Zakonne.
14. Drzwi w części użytkowanej przez Siostry Zakonne, jednoskrzydłowe, ramowo- płycinowe na ozdobnych okuciach. Futryny drzwi ozdobnie opracowane.

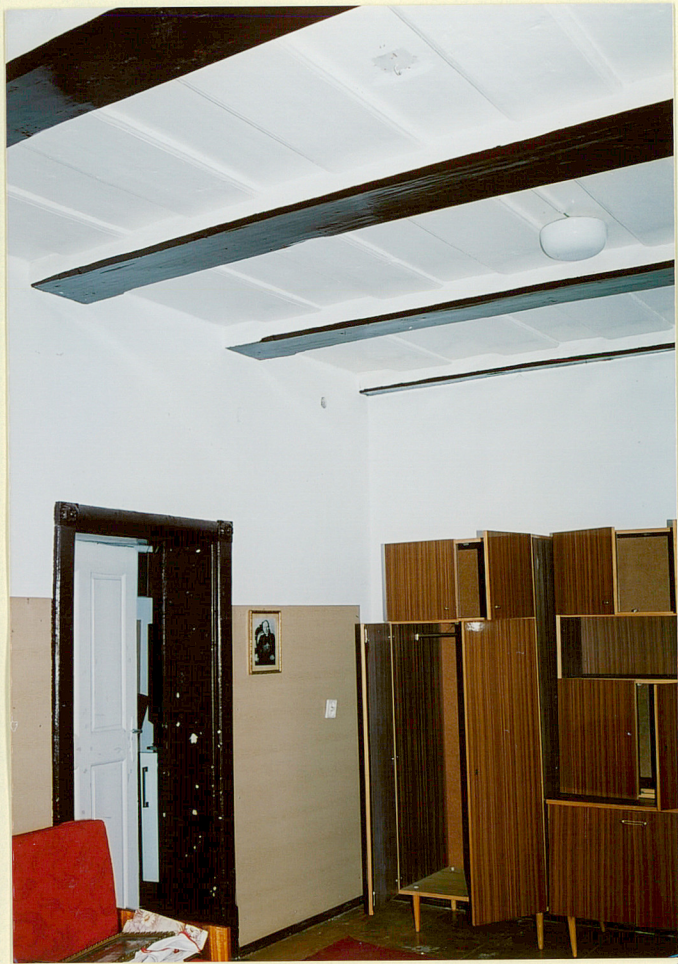
15

15. Strop belkowo- deskowy na piętrze budynku. Strop od spodu malowany na brązowo.
16. Ściany nośne, wewnętrzne w konstrukcji muru pruskiego.
17. Schody prowadzące na poddasze. Konstrukcja ścian, mur pruski.

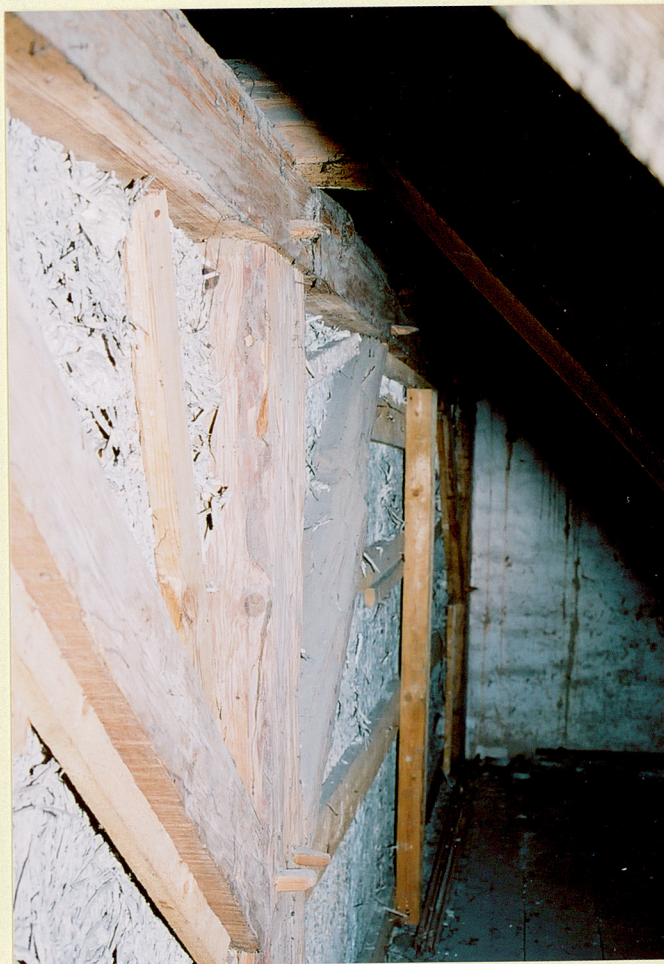
18

18. Widok na zabudowane poddasze.
19. Więźba dachowa konstrukcji krokwiowo- jętkowej oparta na dwu ramach stolcowych.
