KARTA EWIDENCYJNA ZABYTEKÓW
ARCHITEKTURY I BUDOWNICTWA

BRAMA WJAZDOWA

XVIII/XIX w.

MAŁDYTY

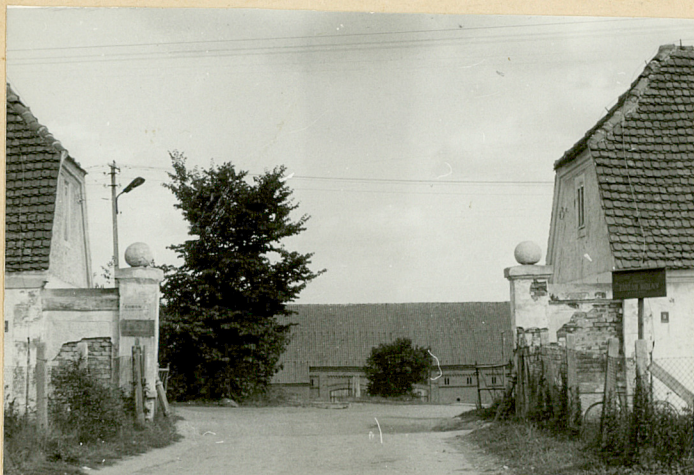
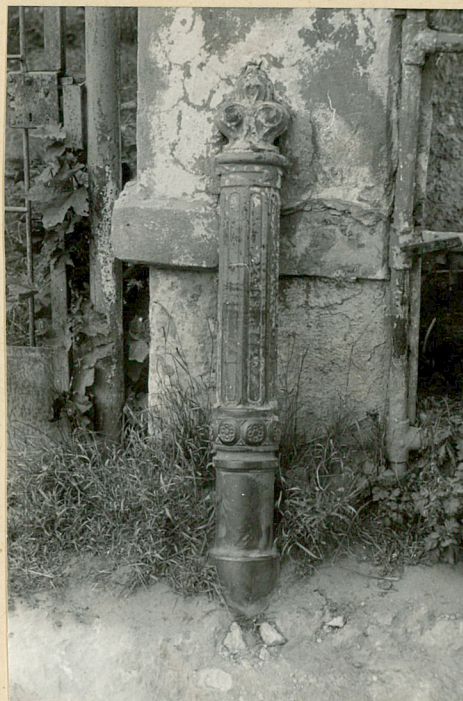
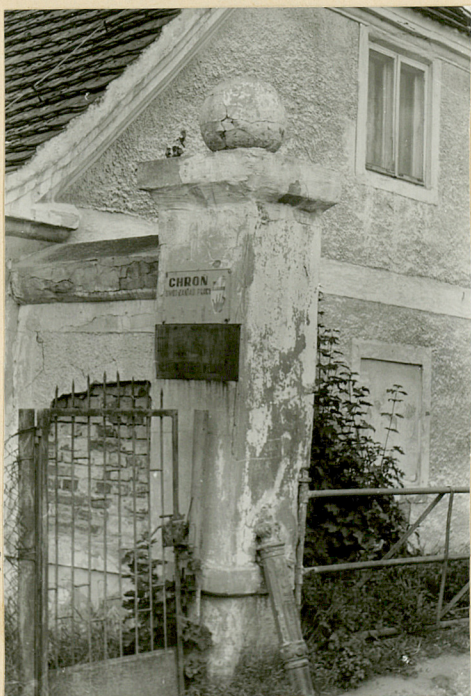
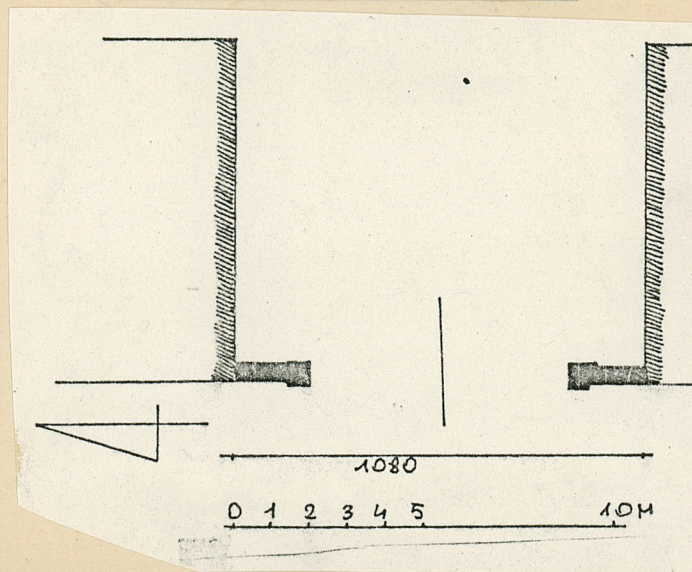
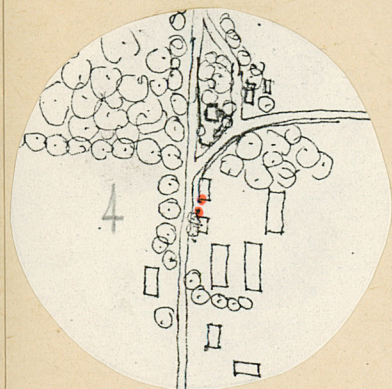
11. Zdjęcia, plan sytuacyjny, rzuty

Brama położona między dwoma bliźniaczymi czworakami, połączona z nimi odcinkami wysokiego muru, 150m. na płn. od rozjazdu dróg nr 100 i Stary Dzierzgoń, osią wjazdu zwrócona w kierunkach wsh.-zach.
Ceglana, potynkowana;
wjazd bramy ujęty w dwa czworoboczne, masywne słupy podzielonymi płaską ceglana opaską na część cokołu i węgarkę właściwego zwieńczonego czteroboczna płytą z kamienną kulą na szczycie; skrzydła tworzy mur łączący słupy ze ścianami czworaków wciągając budynki w szeroki zespół bramy; nadokrację ścian składają się wyrobione w tynku płyciny, zróżnicowane fakturą /tynk baranek/ oraz wieńczący kalenicę dwuspadowy daszek.
Zachowane żeliwne pacholki bramne.

18. Prace budowlane i konserwatorskie, ich przebieg i dokumentacja	19. Stan zachowania (fundamenty, ściany zewnętrzne ściany, wewnętrzne, sklepienia, stropy, konstrukcje dachowe, pokrycia dachu, wyposażenie i instalacje) Zły, osypujący się tynk, ni oryginalne wrota
--	---

20. Najpilniejsze postulaty konserwatorskie
potynkować
