**OŚRODEK DOKUMENTACJI
ZABYTEKÓW W WARSZAWIE**
KARTA EWIDENCYJNA ZABYTEKÓW
ARCHITEKTURY I BUDOWNICTWA

4900

KAMIENICA

ul. Zamkowa 15
14-260 Lubawa

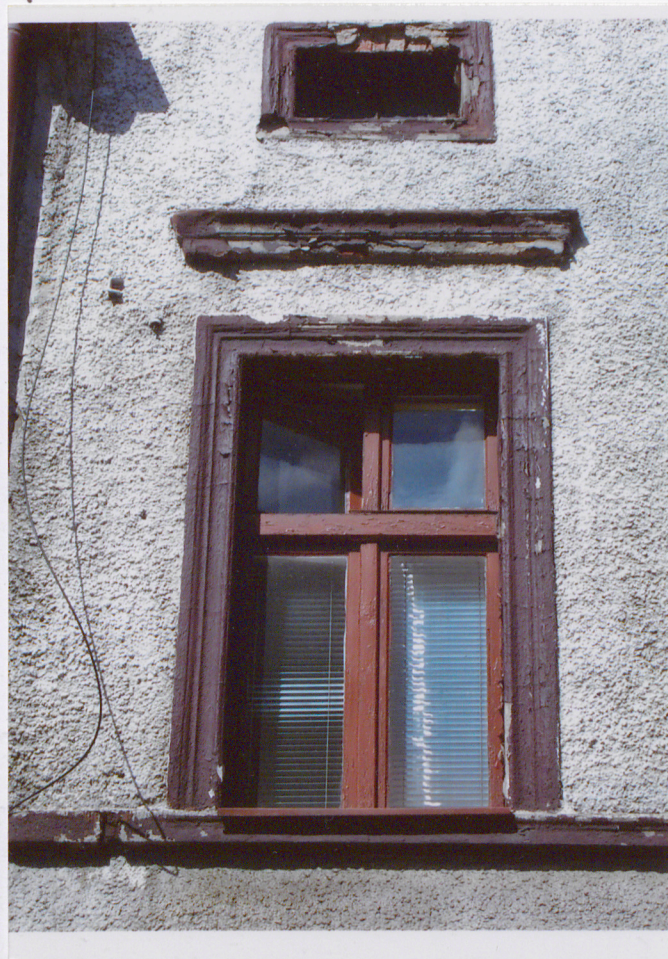
1. elewacja podwórzowa
2. okno w elewacji frontowej
3. drzwi główne w elewacji frontowej
4. okno w elewacji frontowej
5. drzwi główne – rewers
6. strop na ostatniej kondygnacji
7. słup podpierający strop na ostatniej kondygnacji
8. fragment stropu na ostatniej kondygnacji
9. kondygnacja poddasza
10. zejście do piwnicy
11. klatka schodowa
12. schody klatki schodowej
13. drzwi do piwnicy
14. podłoga na klatce schodowej
15. drzwi wewnętrzne
16. detal drzwi wewnętrznych
17. detal drzwi wewnętrznych
18. drzwi wewnętrzne
19. drzwi wewnętrzne
20. drzwi wewnętrzne

20. Najpilniejsze postulaty konserwatorskie	
		<p>Przeprowadzenie dokładnego przeglądu pokrycia dachowego, wykonanie naprawy pokrycia. Wykonanie pełnej dokumentacji konserwatorskiej: badania kolorystyki elewacji i wnętrz wraz z pierwotnym wyposażeniem. Konserwacja i restauracja elewacji frontowej. Przywrócenie historycznej formy stolarki okiennej.</p>
