1. Obiekt zabytkowy

CHATA

STARY

GIELAND

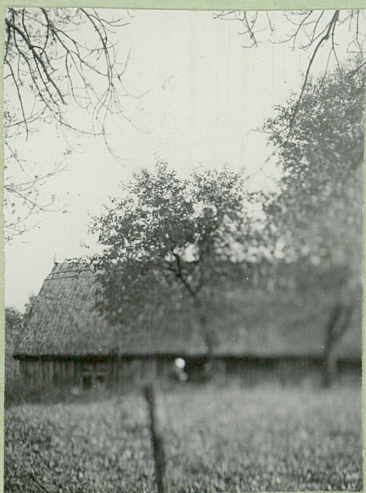
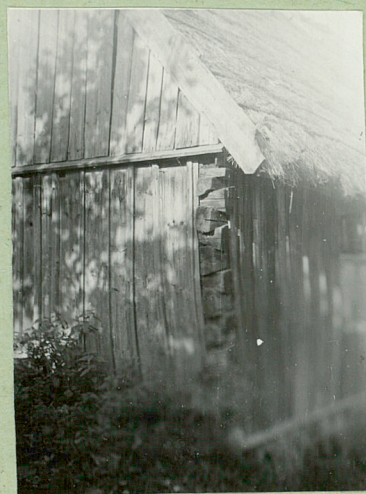
31. Szkic sytuacyjny, plan schematyczny, uwagi opisowe, fotografia

Chata na ubitach prętach. Plan mian
typowy dla chat mianowskich. Cały kształt sięga
przekry komin (crown komin) ściany zbudowane
na jaskółczy ogon. Dach jaskółczy, komin dom.
Dobrze pocięte ściany i sufit.
