Nr	A	B	C	D	E	F	G	H	I	J	K	L	M	N	O	P	R	S	T	U	V	W	X	Y	Z					
1. Obiekt zabytkowy POZA SPISEM CHATA NR. 46. 255 91																									2. Miejscowość WARPUNY gm. SORKWITY 8713

31. Szkic sytuacyjny, plan schematyczny, uwagi opisowe, fotografia

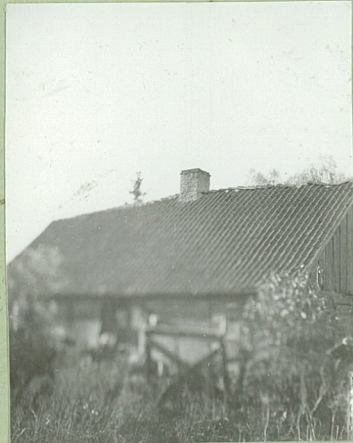
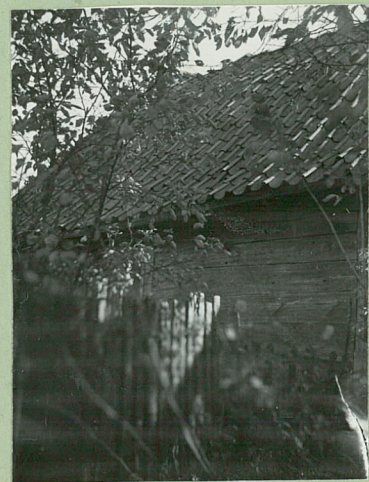
10. Udostępnienie DOSTĘPNA				VIII.1939 r.		NIE ZNISZCZONA																			26. Nazwa księgi hipotecznej				27. Nr hipoteczny	
				XI.1939 r.		"																								
				XII.1945 r.		"																								
				x 1959		STAN ZRUJNOWANY															85%

CHATA DREWNIANA O RZUCIE TRADYCYJNYM, W ŚRODKU
 PIEC. DACH DWUSPAŁOWY JEŹKOWY KRYTY DACHÓWKĄ,
 SZCZYTY DREWNIANE Z DESEK UKŁADANYCH PIONOWO,
 ŁĄCZENIE BEŁEK ŚCIENNYCH NA JASKOŁCZY OGON.

16. Użytkowanie w latach ubiegłych "																										
				17. Użytkowanie obecne "																										
				18. Nadaje się do użycia na ROZBIÓRKĘ
