**OŚRODEK DOKUMENTACJI
ZABYTEKÓW W WARSZAWIE**
KARTA EWIDENCYJNA ZABYTEKÓW
ARCHITEKTURY I BUDOWNICTWA

STODOŁA „4”

B R Z E Ż N I C A

Gospodarstwo Rolne „Stokłosy”
Brzeźnica
11 – 420 Srokowo

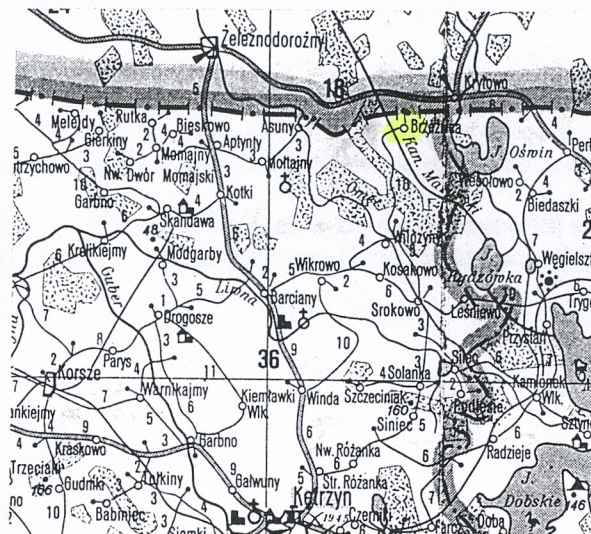
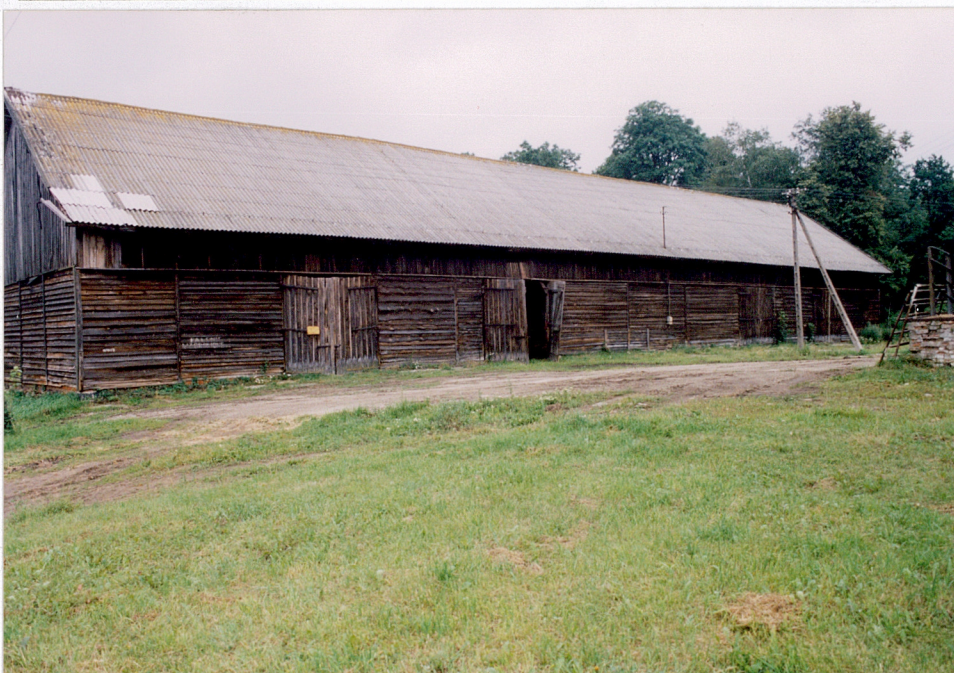
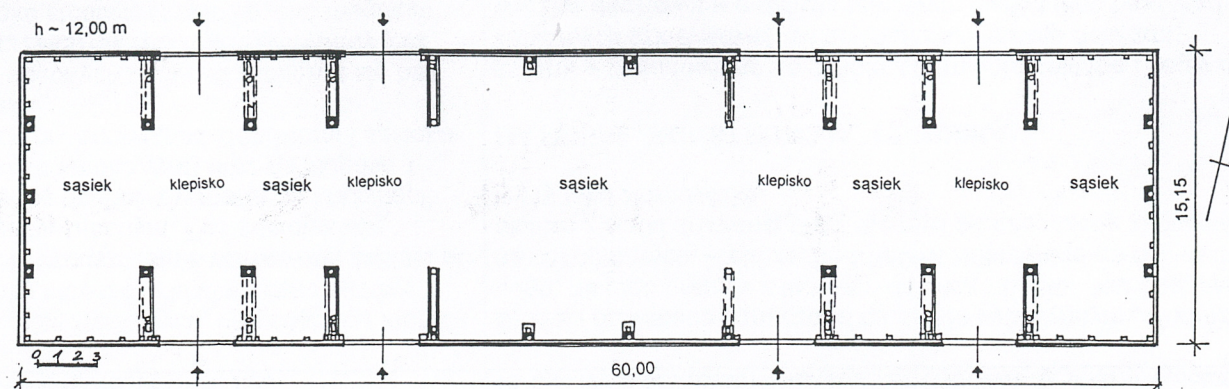
Brak materiałów źródłowych, na podstawie których można byłoby określić dokładnie czas budowy stodoły „4”. Przypuszczalnie wzniesiona została w okresie międzywojennym. Posiada ciekawą ramową więźbę dachową wspartą na krążynach (nad sąsiekiem środkowym) oraz na słupach z okorowanych pni drzew (nad klepiskami i sąsiekami bocznymi).

Do czasów obecnych budynek zachował się bez większych przekształceń. Wykorzystywany jest okresowo jako stodoła, okresowo jako magazyn sprzętu rolniczego i drewna.

Stodoła drewniana oznaczona na planie sytuacyjnym „4” znajduje się w północno-wschodniej części podwórza folwarcznego, na jego granicy z terenem dawnego parku. Jest budynkiem wolnostojącym, ustawionym elewacjami szczytowymi na osi półn.wsch. – półd.zach., frontem skierowana na półd.wsch. Za elewacją tylną znajduje się wybetonowany i wydzielony płotem z siatki drucianej plac, niegdyś przeznaczony zapewne do garażowania sprzętu rolniczego, obecnie wykorzystywany jako złomowisko.

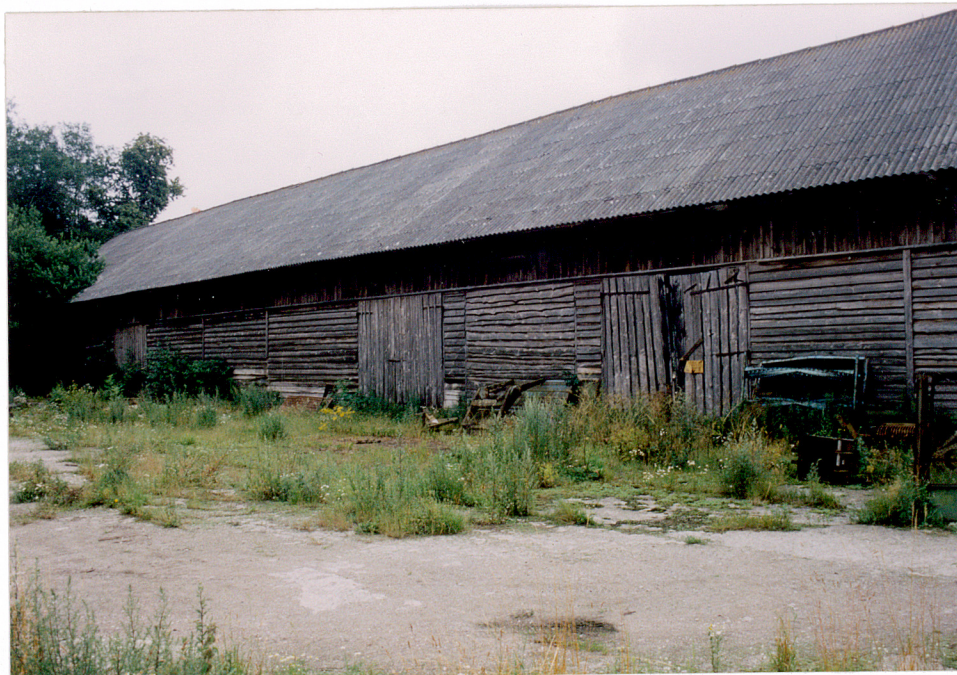
2

1. widok na elewację frontową południowo-wschodnią
2. elewacja tylna
3. elewacja boczna południowo-zachodnia
4. okap z ozdobnie zacinaną listwą podokapową
5. wnętrze stodoły – częściowo zachowany błąg pomiędzy sásiekiem i klepiskiem
6. fragment wnętrza z widoczną więźbą dachową nad klepiskiem
7. j.w. – część górna
8. fragment wnętrza z widoczną więźbą dachową nad środkowym sásiekiem
9. j.w. – część górna

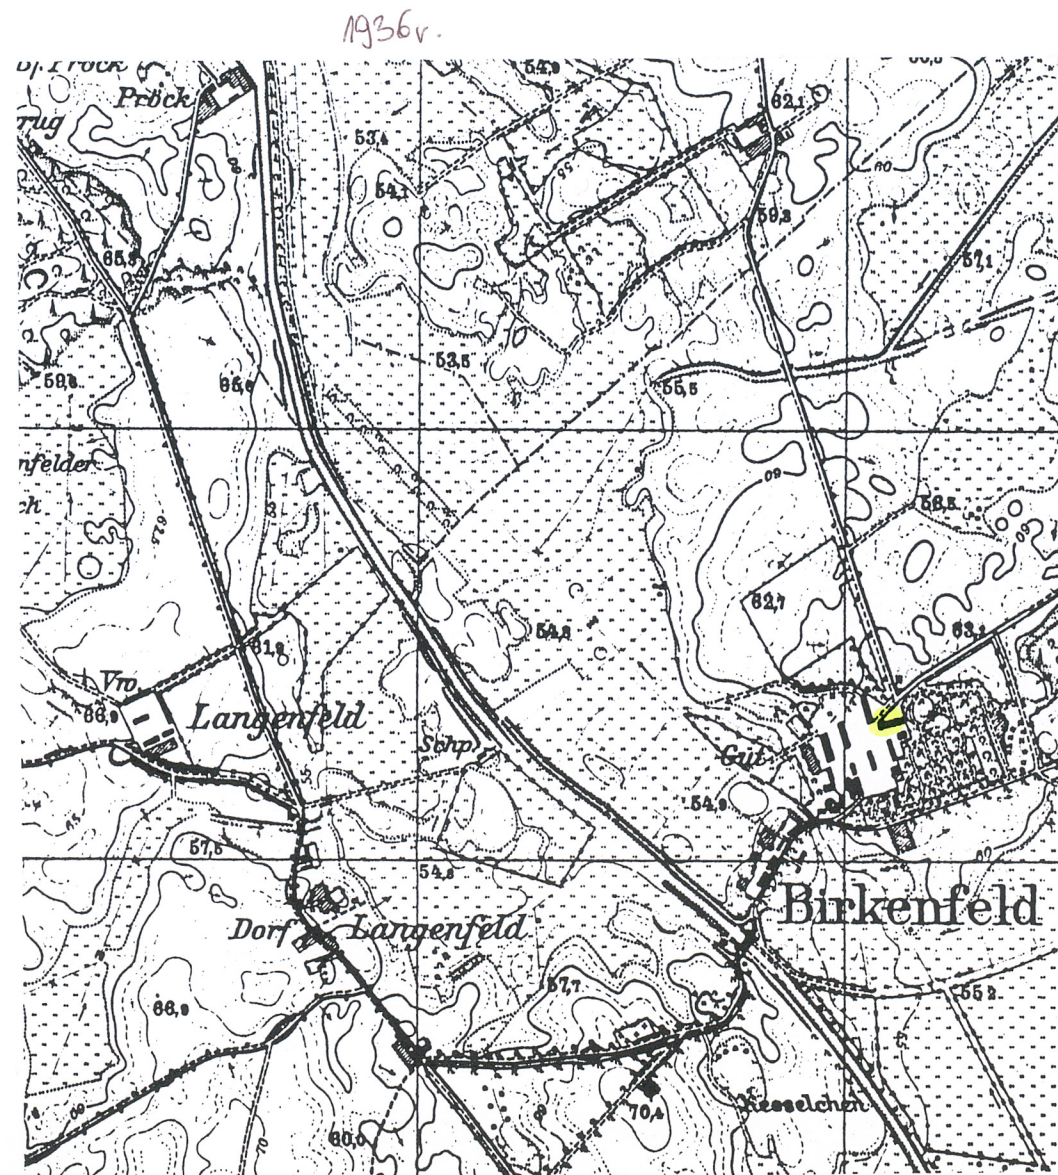
Brzeźnica:

1. dwór
- 1a. tzw „stary pałac” ob. nie istnieje
(z cegły, na kamiennym cokole, spalony podczas II wojny, rozebrany ostatecznie w l. 60. XX w.)
2. chlewik i kurnik ob. nieużytkowany

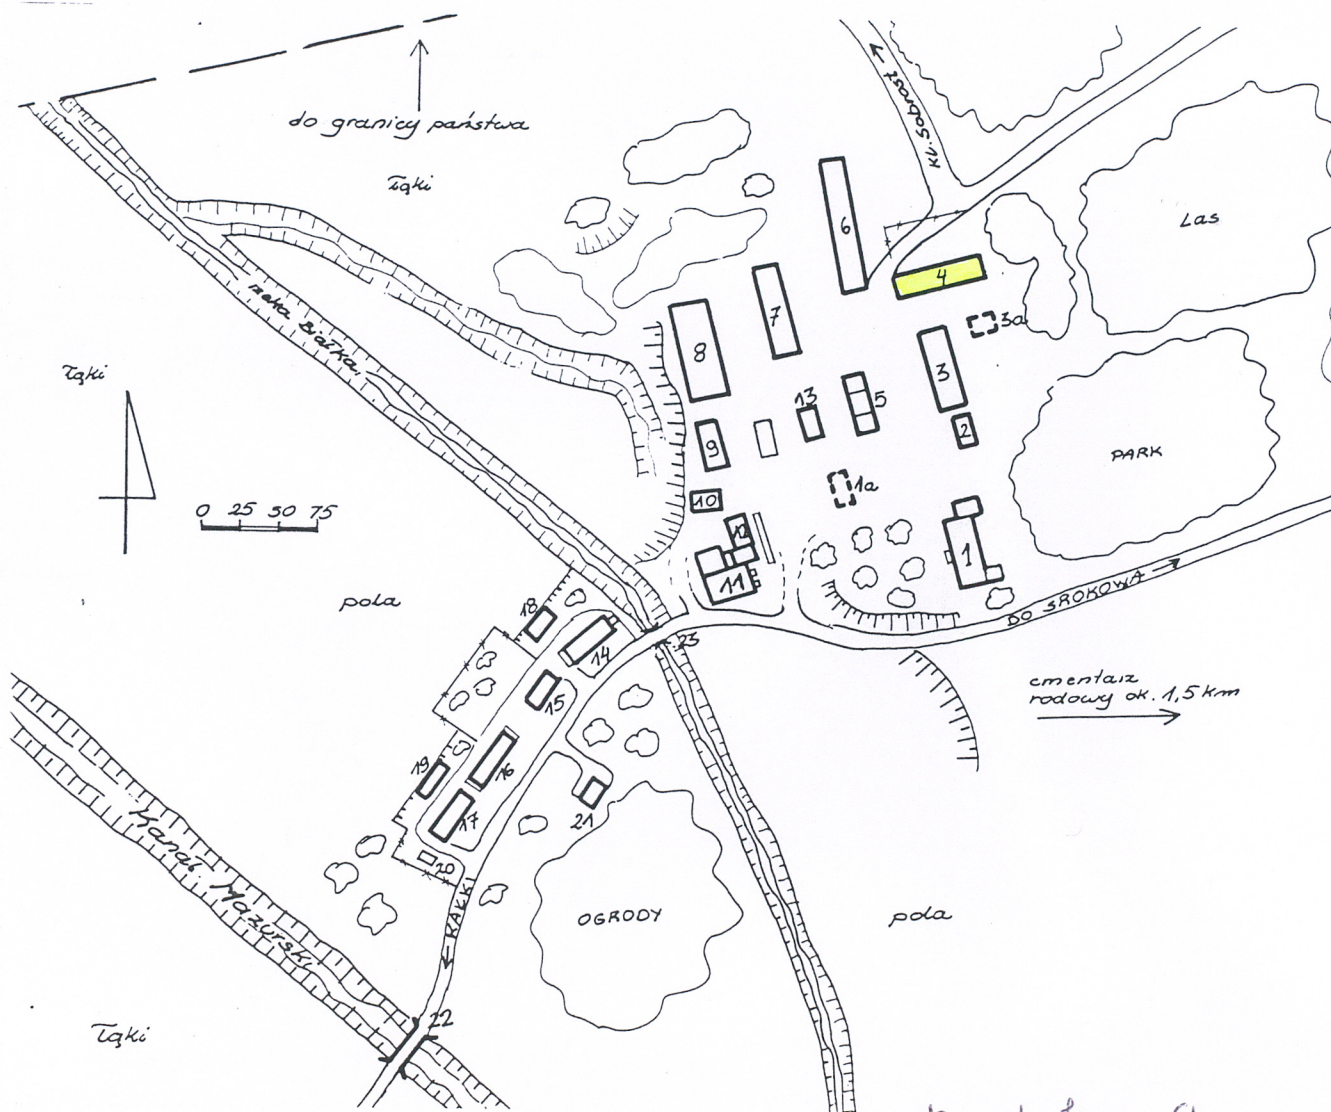
3. budynek inwentarski ob. obora
- 3a. budynek o nieustalonej funkcji ob. nie istnieje
4. stodoła drewniana
5. budynek wielofunkcyjny
(wiata na wozy, stajnia, spichlerz)

6. budynek inwentarski ob. obora-bukaciarnia
7. stodoła (?) ob. magazyn
8. budynek inwentarski ob. obora
9. chlewnia ob. cielętnik nieużytkowany
10. spichlerz

11. gorzelnia z płatkarnią
12. magazyn i mieszkanie ob. w przebudowie
13. budynek inwentarski ob. bud. socjalny nieużytkowany
14. dom robotników folwarcznych nr 3

15. dom robotników folwarcznych nr 4
16. dom robotników folwarcznych nr 5
17. dom robotników folwarcznych nr 6
18. 19. przydomowe budynki gospodarcze
20. budynek gospodarczy powojenny

21. kuźnia adaptowana na sklep i świetlicę wiejską
22. most żelazny na Kanale Mazurskim (z lat 30. XX w.)
