1. Obiekt

PAŁAC

3. Miejscowość KAŁKI

12. Autorzy, historia obiektu, określenia stylu.

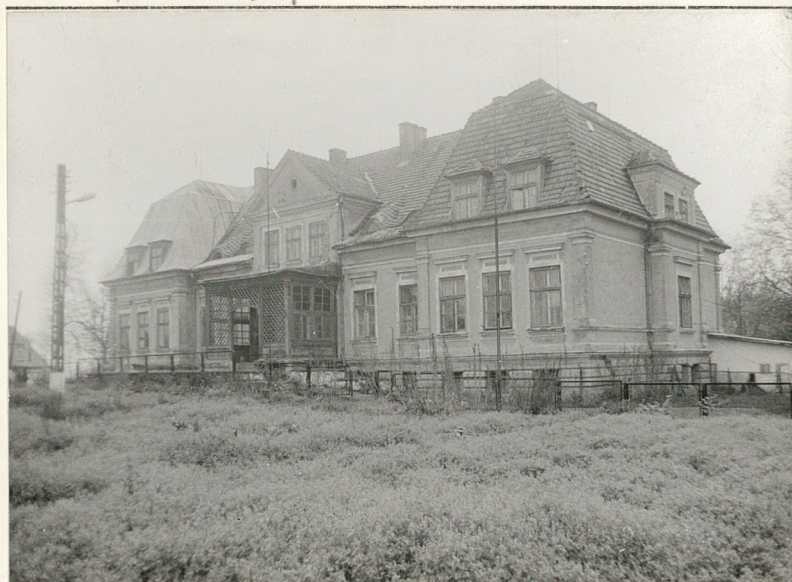
Dostateczny. Ściany zewnętrzne częściowo zawilgocone. Stopień zniszczenia drewnianych elementów stropu i więźby dachowej ok. 25%. Tynk ścian zewnętrznych, szczególnie w partiach przyziemia zniszczony w ok. 30%. Uszkodzona balustrada tarasu. Niewielkie ubytki w pokryciu dachu.

Wykonanie izolacji przeciwwilgociowej ścian zewnętrznych. Wymiana uszkodzonych elementów konstrukcji drewnianych. Uzupełnienie brakujących i uszkodzonych dachówek.
