K A Ł K I

1. Miejscowość <b>Kałki</b> gmina Srokowo powiat kętrzyński województwo warmińsko-mazurskie	2. Obiekt (nazwa jak w karcie)  spichlerz „2”	3. Zawartość wkładki (nazwa obiektu lub materiału uzupełniającego)  dokończenie pkt 13, wykaz zdjęć, plan sytuacyjny
--	---	--

spichlerz „2”

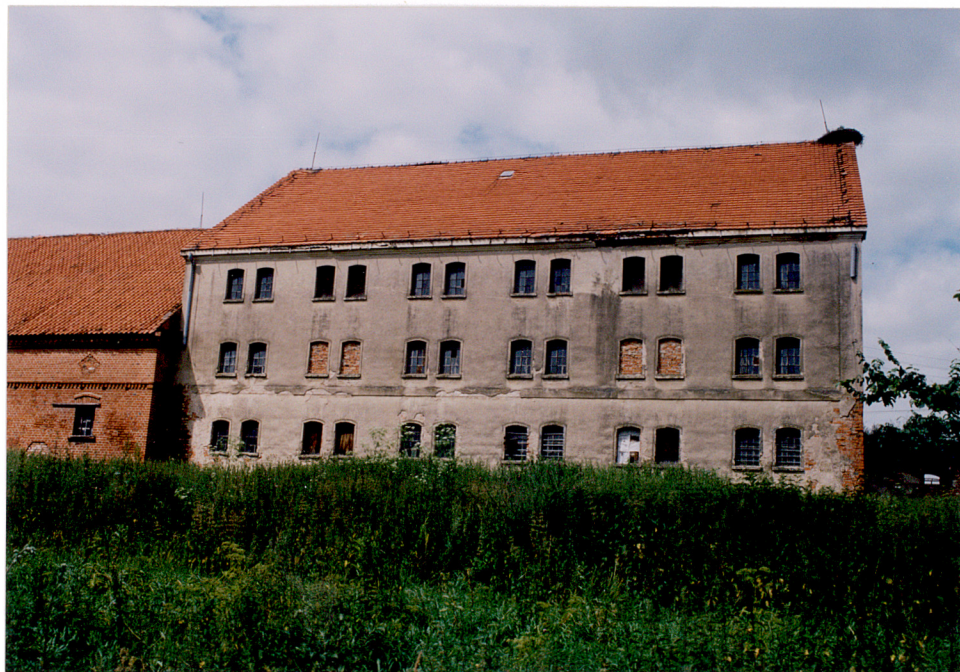
**tylna** – trójkondygnacyjna, 6-osiowa, na osiach umieszczone po dwa otwory okienne ustawione obok siebie (niektóre wtórnie zamurowane); gzymsy jak w elewacji frontowej;

1. elewacja frontowa, półn.zach.
2. elewacja tylna, płd.wsch.
3. widok na zasłoniętą przylegającym budynkiem elewację płd.zach.
4. elewacja boczna półn.wsch.

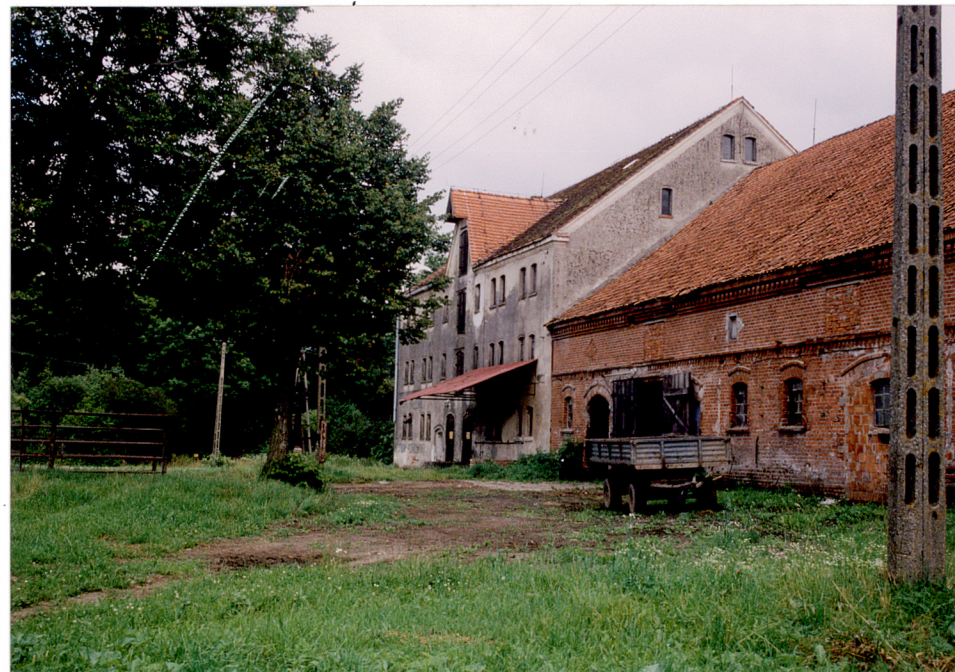
3.

**boczna południowo-zachodnia** – do wysokości górnego poziomu poddasza przysłonięta przylegającym budynkiem, w szczyście na linii kalenicy dwa okienka, krawędzie obwiedzione gzymsem, na narożach nieznacznie zarysowane pilastry.

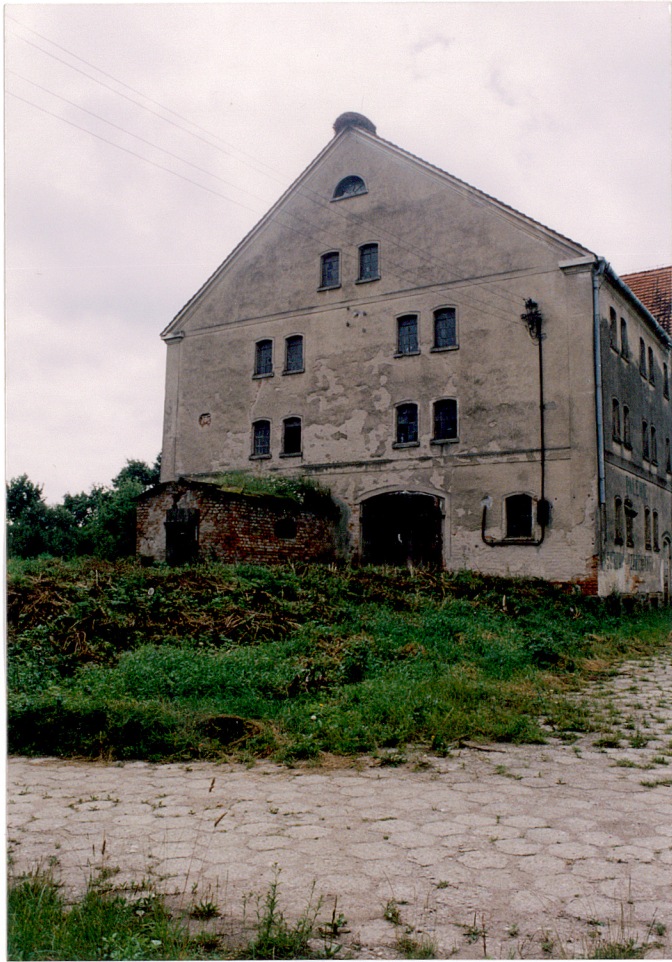
4.

**boczna północno-wschodnia** – pięciokondygnacyjna, w kondygnacji parteru częściowo przysłonięta powojenną przybudówką, z asymetrycznie usytuowanymi wrotami, na wyższych kondygnacjach rozmieszczone otwory okienne sytuowane po dwa obok siebie, w zwieńczeniu szczytu na linii kalenicy półkoliste okienko doświetlające górny poziom poddasza; elewacja podzielona dwoma horyzontalnie przebiegającymi gzymсами, z narożnikami flankowanymi pilastrami i z krawędziami szczytu ujętymi profilowanym gzymsem;

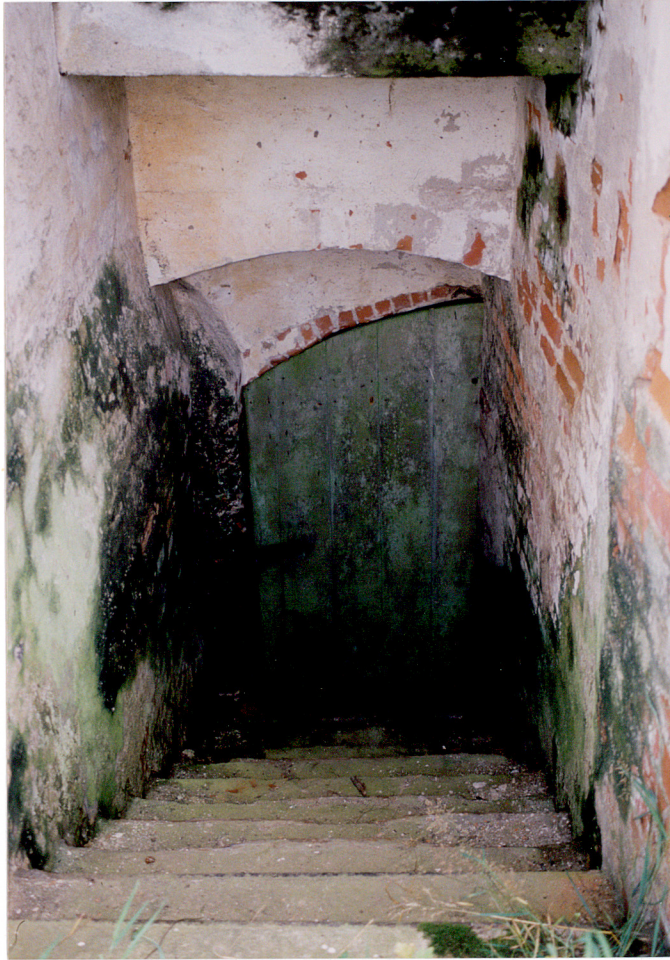
5. zejście do piwnicy w elewacji frontowej
6. drzwiczki transportowe w elewacji frontowej
7. naczółek z kołowrotkiem do wciągania worków w elewacji frontowej

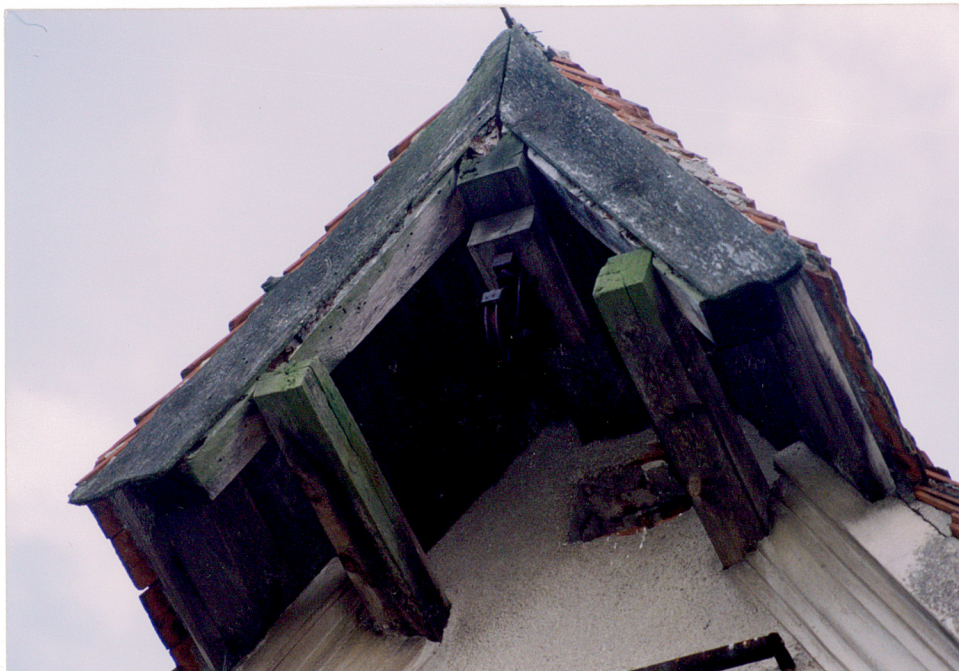
7.

w elewacji frontowej nad drzwiczkami transportowymi zachowała się wyciągarka do worków

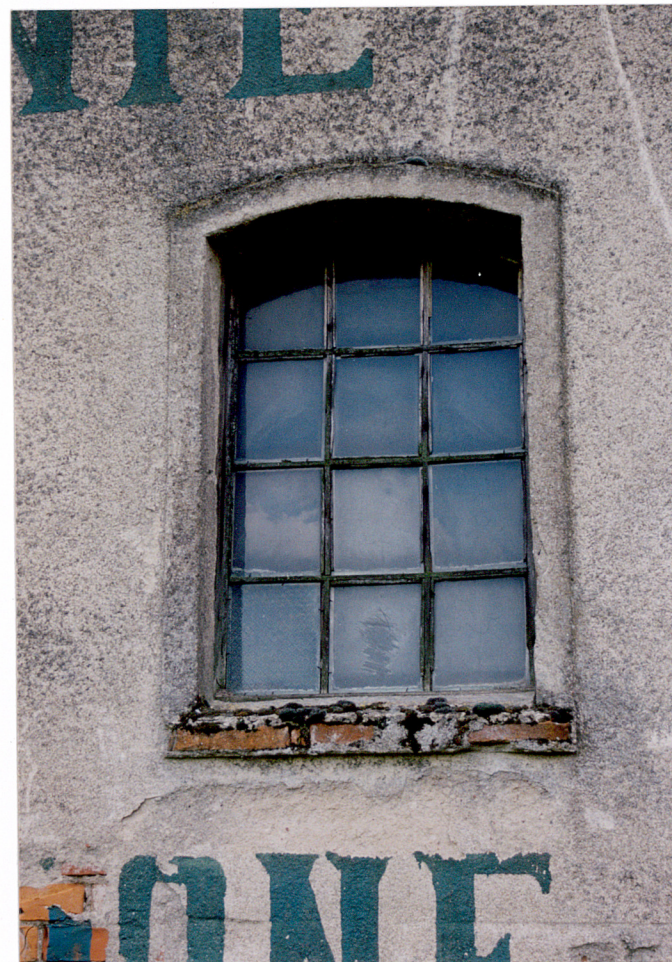
**okna** – pojedyncze, wielopolowe, metalowe oraz drewniane; otwory okienne w kształcie stojących prostokątów przekrytych łukami odcinkowymi, ujęte w tynkowe opaski;

8. okno drewniane
9. okna metalowe
10. otwory okienne zabezpieczone wewnętrznymi deskowymi okiennicami
11. metalowe półkoliste okienko poddasza
12. parter – wnętrze pomieszczenia północno-wschodniego

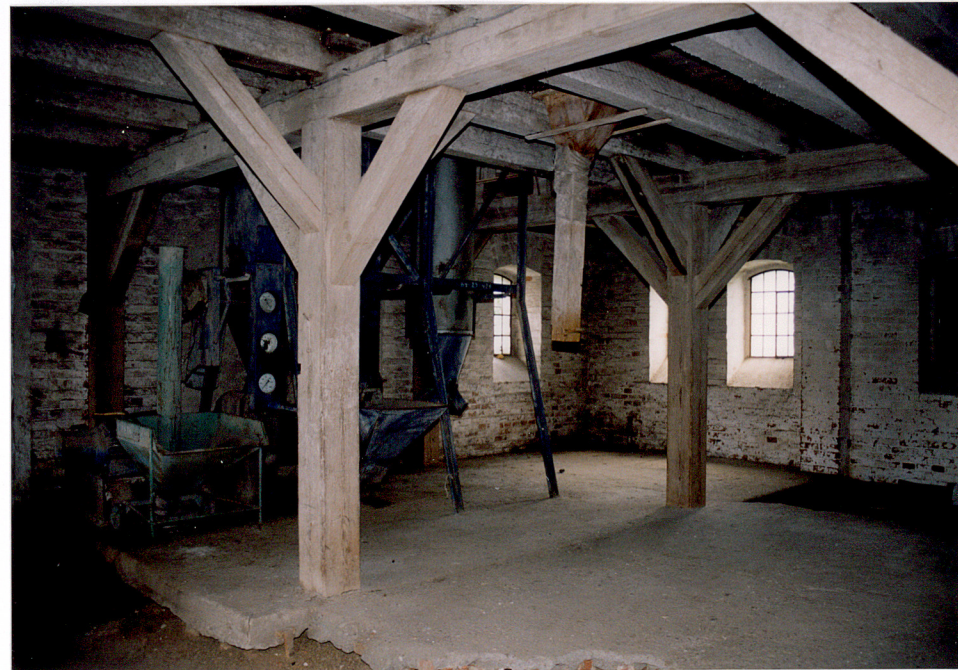
12.

Na parterze znajdują się dwa pomieszczenia z odrębnymi wejściami w ścianie frontowej; pod pomieszczeniem od strony północno-wschodniej znajduje się piwnica, z tego pomieszczenia nie ma wejścia na wyższe kondygnacje. Pomieszczenie od strony południowo-wschodniej podzielone jest wtórnie drewnianą ścianką, znajdują się w nim schody na wyższe kondygnacje. Dwa piętra i podwójne poddasze są jednoprzestrzenne.

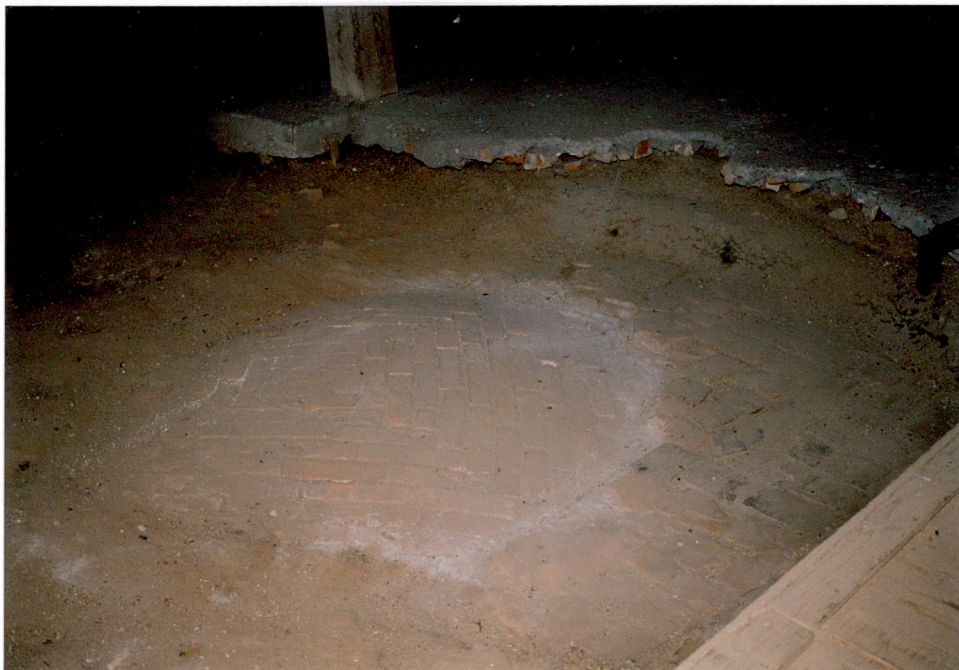
**stropy** – nagie belkowe na drewnianych tragarzach wspartych drewnianymi słupami z mieczami; w niedostępnej piwnicy zapewne sklepienie odcinkowe ceglane;

13. jak wyżej – widoczne pod posadzką sklepienie piwnicy
14. parter – pomieszczenie południowo-zachodnie ze schodami na piętro
15. parter – fragment wnętrza pomieszczenia południowo-zachodniego

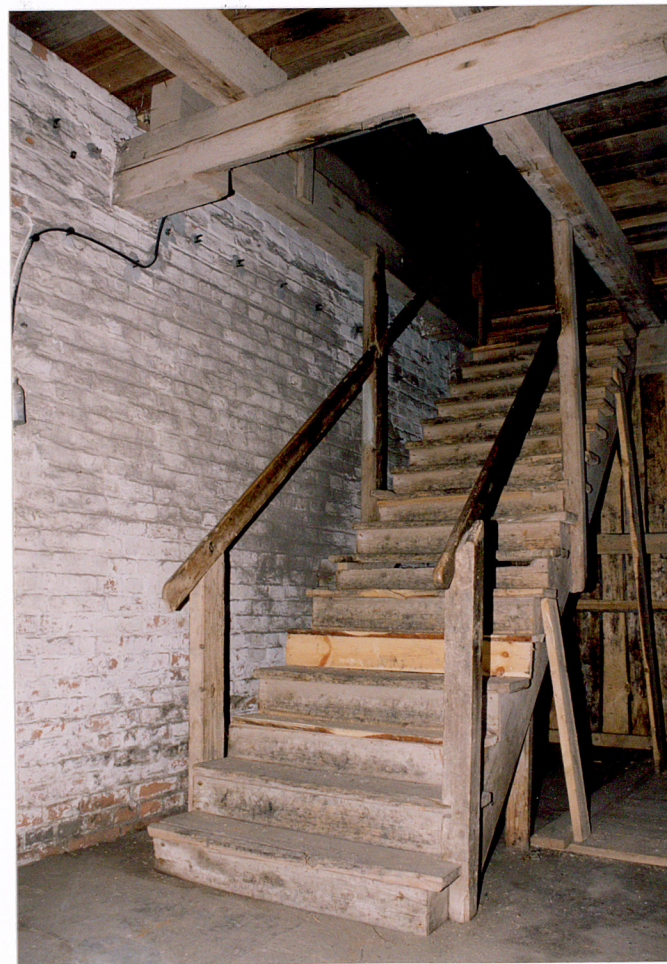
14.

**schody wewnętrzne** – drewniane, drabiniaste, o stopniach wpuszczanych w belki policzkowe;

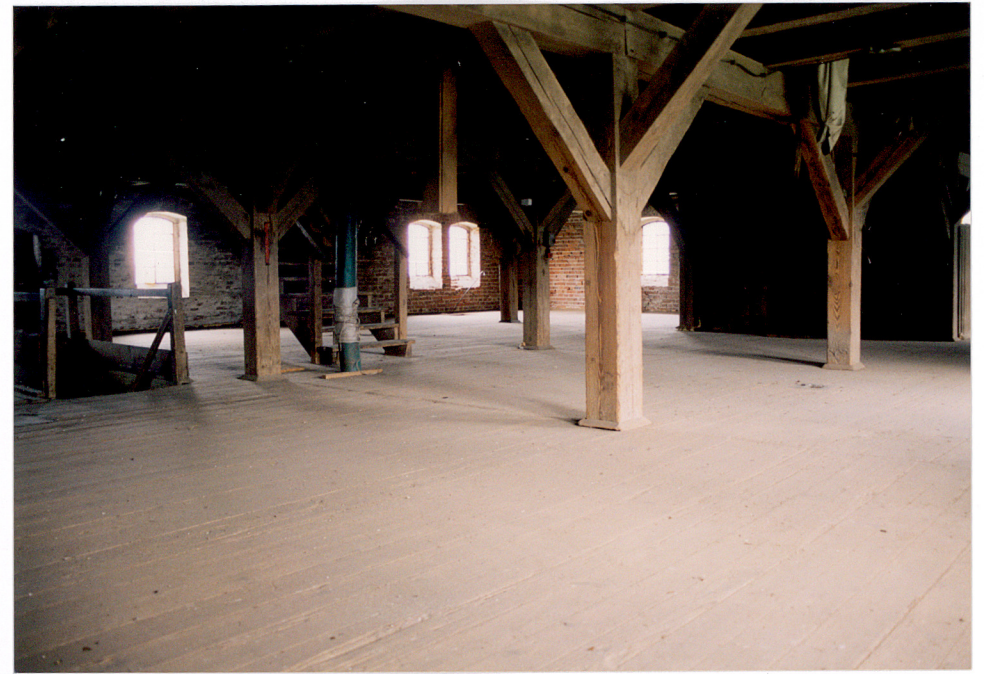
16. I piętro – widok ogólny
17. II piętro – widok ogólny
18. dolny poziom poddasza – widok ogólny
19. jak wyżej – detal więźby dachowej
20. górny poziom poddasza – widok ogólny i więźba dachowa

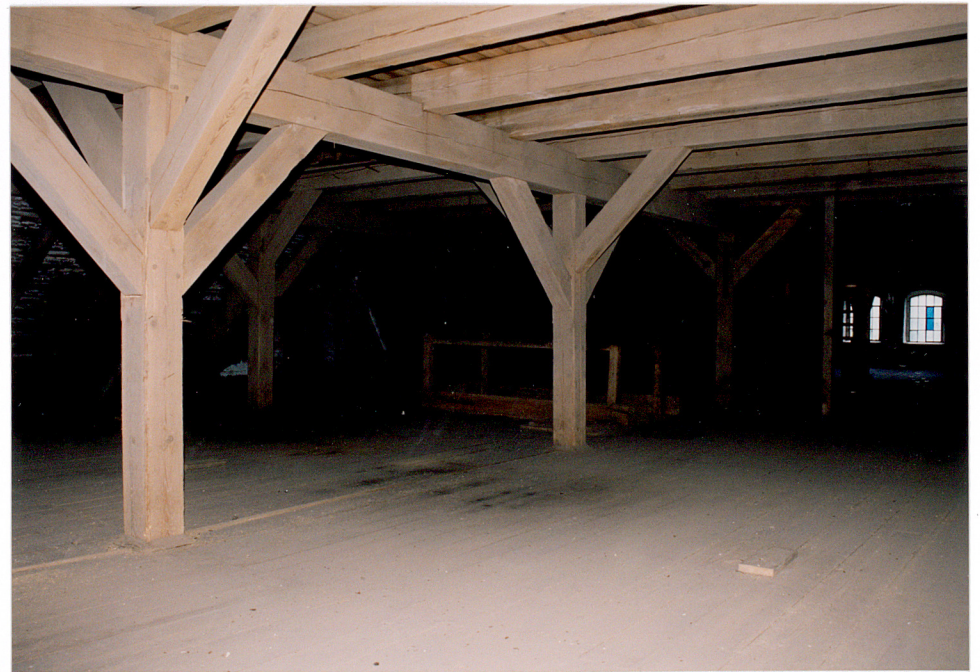
18.

**więźba dachowa** – dwupoziomowa, jętkowa, w dolnym poziomie jętki wsparte na podciągach i słupach z mieczami usztywnionych dodatkowo zastrzałami, na jętkach ułożona podłoga górnego poziomu poddasza, w górnym poziomie więźba więźba z płatwią kalenicową wspartą na rzędzie stolcy z podwójnymi mieczami, przy czym stolce z krokiewkami stężone są kleszczami;
