1. Obiekt

BUDYNEK WIELOFUNKCYJNY „4”

K A Ł K I

1. Miejscowość Kałki gmina Srokowo powiat kętrzyński województwo warmińsko-mazurskie	2. Obiekt (nazwa jak w karcie) budynek wielofunkcyjny „4”	3. Zawartość wkładki (nazwa obiektu lub materiału uzupełniającego) wykaz zdjęć, plan sytuacyjny
---	--	--

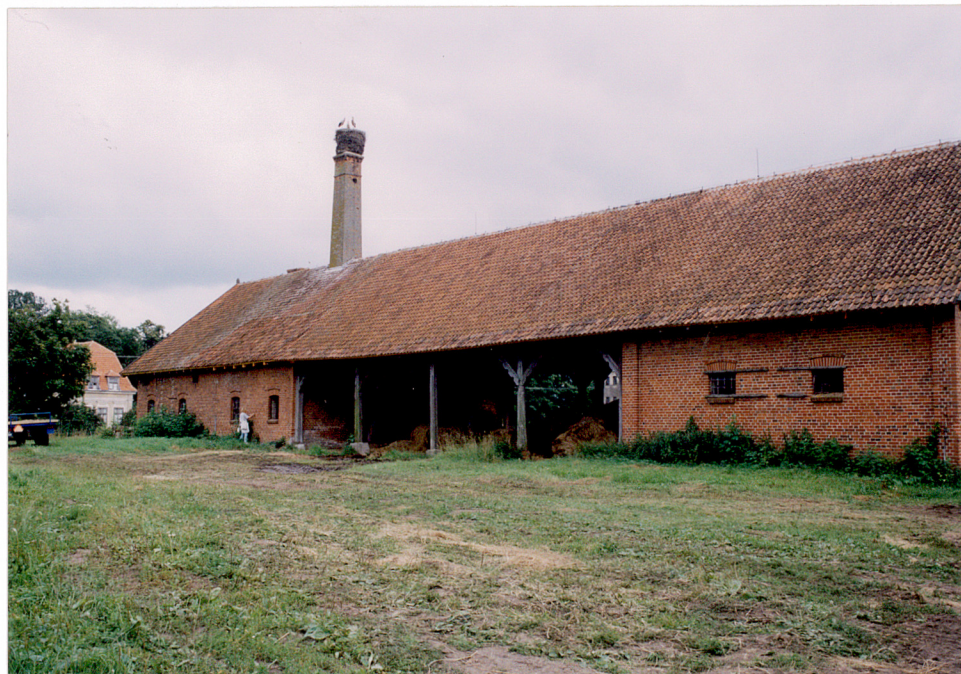
północno-zachodnia – podobna do przeciwległej, z tym że w części zachodniej symetrycznie usytuowane dwa otwory okienne, a w części wschodniej – cztery otwory okienne;

1. elewacja południowo-wschodnia
2. elewacja północno-zachodnia
3. elewacja południowo-zachodnia
4. elewacja północno-wschodnia
5. drzwi w elewacji północno-wschodniej
6. drzwi w elewacji południowo-zachodniej
7. słup wspierający wiatę osadzony na ceglanym cokole, z ozdobnie zacinanymi mieczami
8. jak wyżej – detal
9. wiatą – strop nad wiatą stanowiący podłogę poddasza
10. fragment wnętrza nieużytkowanej stajni
11. strop w stajni
12. stajnia – żłób przy ścianie północno-zachodniej
13. korytarz po południowej stronie stajni ze schodami na poddasze
14. kuźnia – strop podbity włóknem eternitem
15. kuźnia – palenisko z kominem
16. kuźnia – schody na poddasze
17. kuźnia – posadzka ceglana
18. dawna stolarnia – posadzka z terakoty (?)
19. poddasze – więźba dachowa w trakcie częściowej wymiany

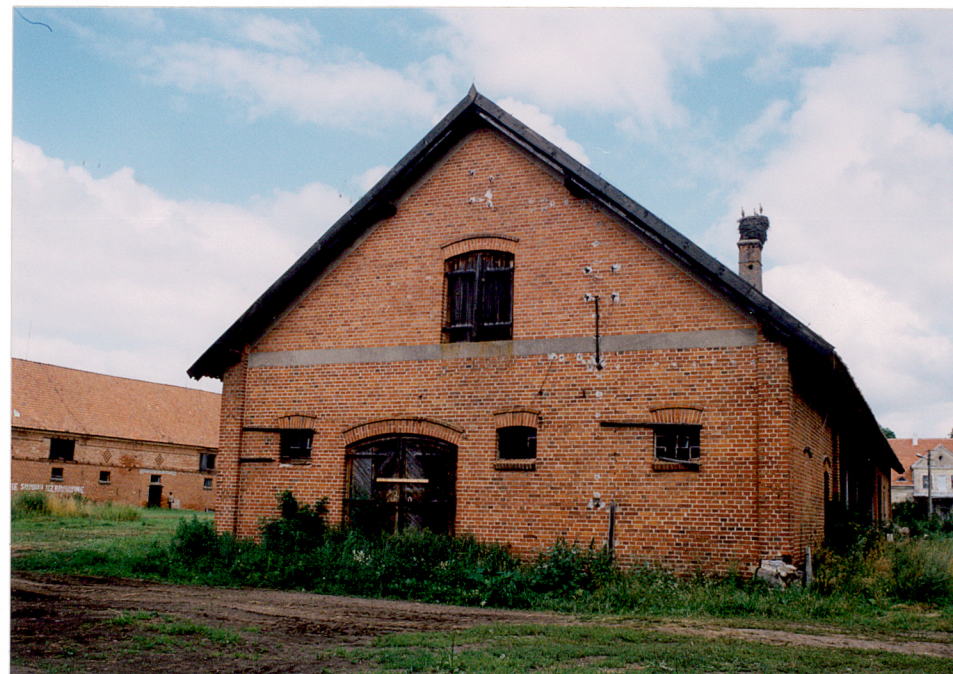
3.

południowo-zachodnia – dwukondygnacyjna, z tynkowymi pasami jak w elewacji przeciwległej; na wysokości parteru asymetrycznie rozmieszczone wrota i trzy otwory okienne, na wysokości poddasza drzwiczki zrzutowe usytuowane na linii kalenicy.

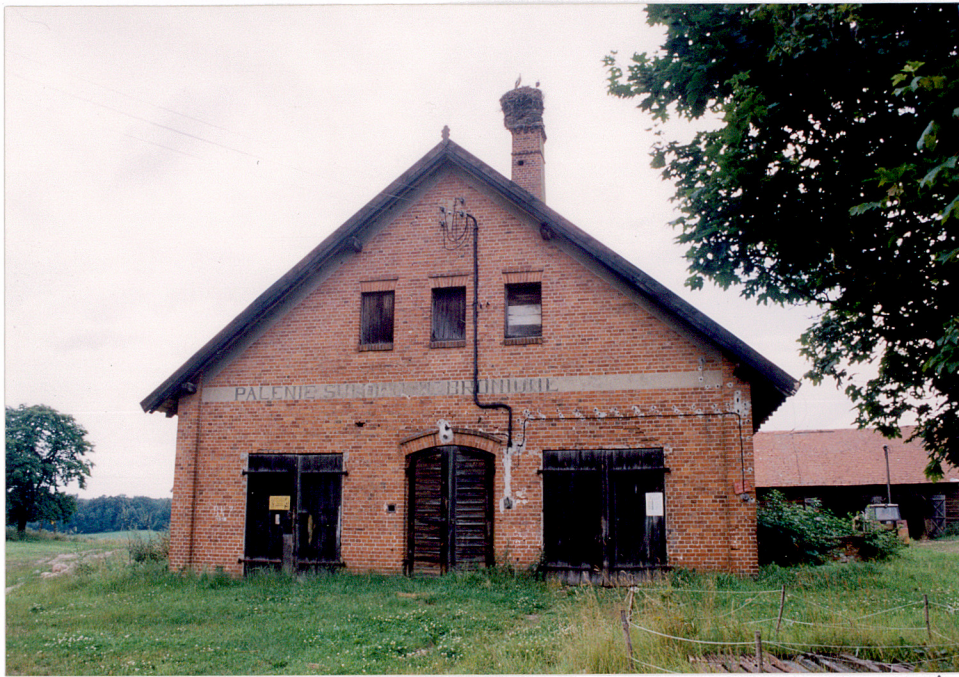
4.

północno-wschodnia – dwukondygnacyjna, z partią szczytową odcięta tynkowym pasem i krawędziami szczytu obwiezionym takimi samymi pasami, pierwotnie na dolnej kondygnacji centralnie umieszczone wrota przekryte łukiem odcinkowym, wtórnie wykute jeszcze dwie pary wrót prostopadłościenne; w partii poddasza trzy jednakowe prostopadłościenne otwory okienne umieszczone w jednej linii;

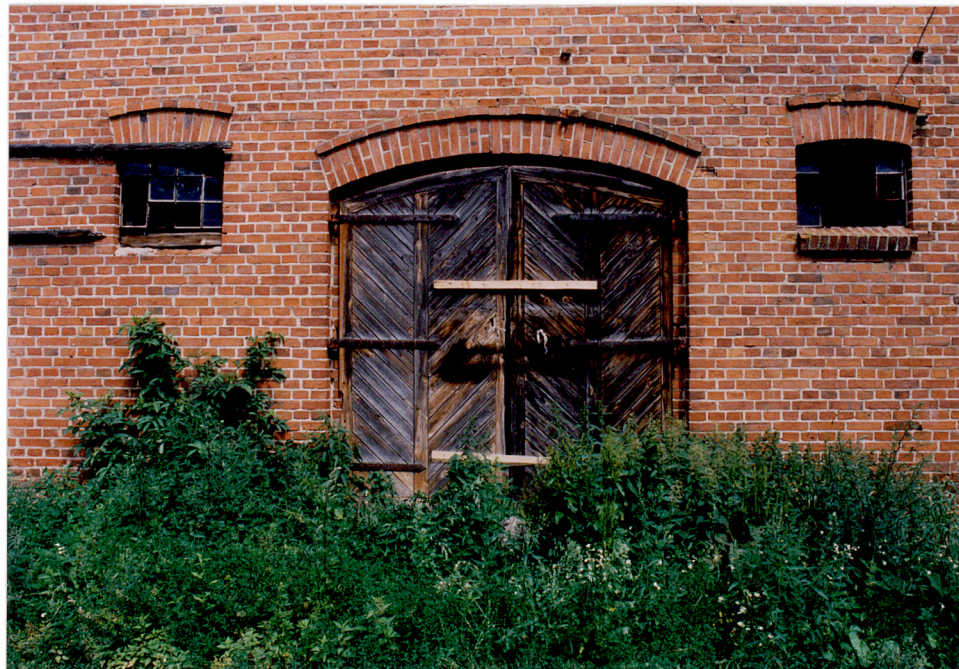
6.

drzwi, wrota – dwu- i jednoskrzydłowe, wtórne deskowo-listwowo-zastrzałowe oraz pierwotne ramowo-deskowe dwuwarstwowe opierane ozdobnie układanymi klepkami; na zawiasach czopowych i pasowych; pierwotne otwory drzwiowe przekryte łukiem odcinkowym, wtórne – prostopadłościenne;

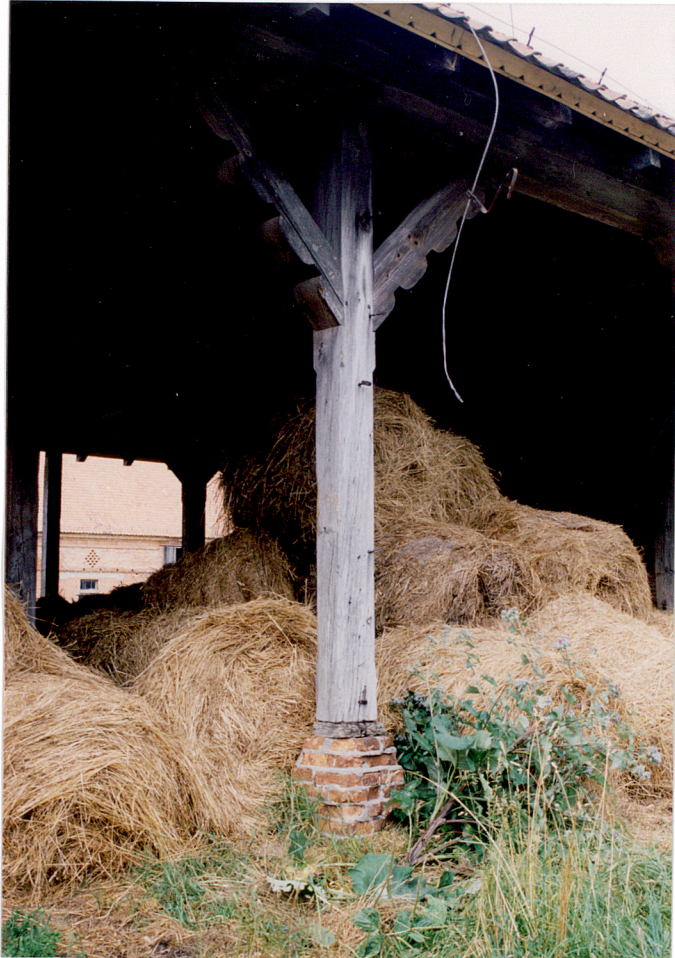
7.

stropy – belkowe, w dawnej stolarni z podsufitką deskowo-trzcinową, w kuźni nagi podbity wtórnie etrenitem, w dawnej stajni i w wiacie nagi z powalą z desek wsparty na podciągach i drewnianych słupach;

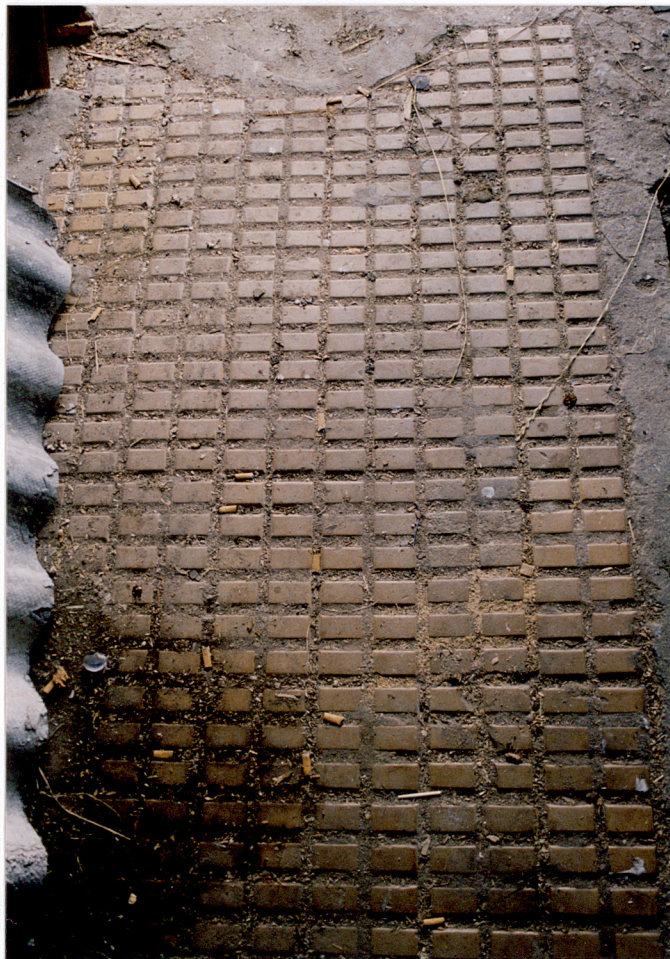
18.

podłogi, posadzki – w kuźni posadzka ceglana, w dawnej stolarni płytki z terakoty, w stajni posadzka betonowa;

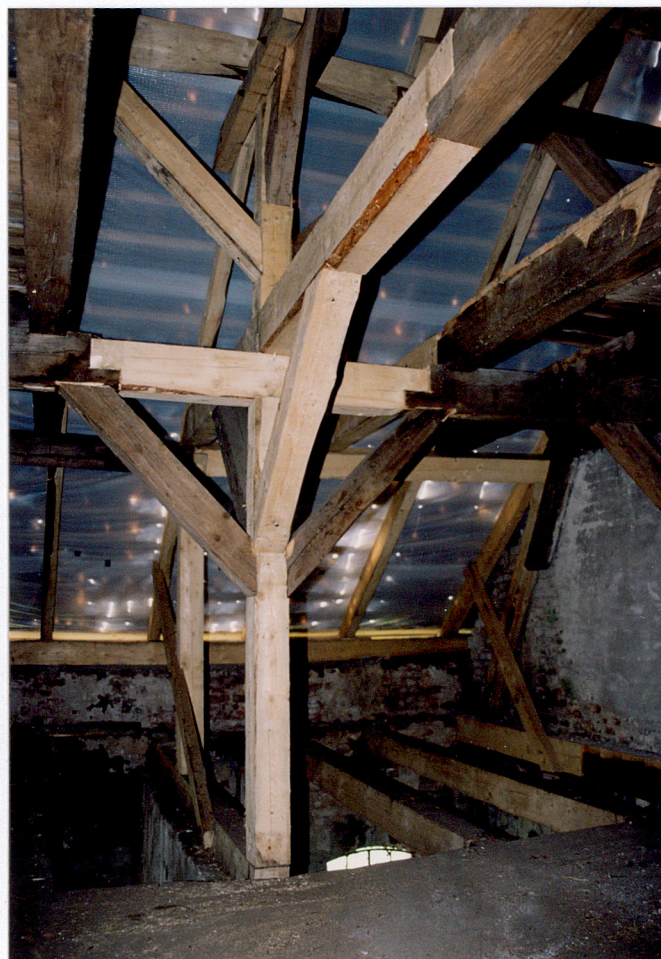
19.

więźba dachowa – jętkowa, na podciągach i stłocach z mieczami, część elementów więźby w trakcie wymiany;

<p>14. Kubatura</p> <p>około 3000 m³</p>	<p>15. Powierzchnia użytkowa</p> <p>około 900 m²</p>	<p>16. Przeznaczenie pierwotne</p> <p>kuźnia, stolarnia, prądnica, stajnia, wiata na wozy, poddasze magazynowe, pokoje dla robotników sezonowych</p>	<p>17. Użytkowanie obecne</p> <p>obiekt nieużytkowany</p>
<p>18. Prace budowlane i konserwatorskie, ich przebieg i dokumentacja</p> <p>częściowa przebudowa wnętrza, w pomieszczeniu kuźni wstawienie wtórnych ścianek działowych, wykucie dwóch par wtórnych wrót w elewacji szczytowej północno-wschodniej, częściowa wymiana więźby dachowej;</p>		<p>19. Stan zachowania (fundamenty, ściany zewnętrzne, ściany wewnętrzne, sklepienia, stropy, konstrukcje dachowe, pokrycie dachu, wyposażenie i instalacje)</p> <p>stan techniczny budynku ulega pogorszeniu w związku z tym, iż pozostaje on niezagospodarowany; obiekt zachował szereg pierwotnych cech, wewnątrz częściowo przebudowane;</p> <p>20. Najpilniejsze postulaty konserwatorskie</p> <p>konieczny remont budynku bez naruszania jego pierwotnych cech i właściwe zagospodarowanie obiektu;</p>
