1074/1

SPICHLERZ Z WOZOWNIĄ/ GARAŻEM NR2

HARTOWIEC

1. Miejscowość	2. Obiekt (nazwa jak w karcie)	3. Zawartość wkładki (nazwa obiektu lub materiału uzupełniającego)
HARTOWIEC	SPICHLERZ Z WOZOWNIĄ/ GARAŻEM NR2	Opis, spis zdjęć, mapy archiwalne, plan sytuacyjny.

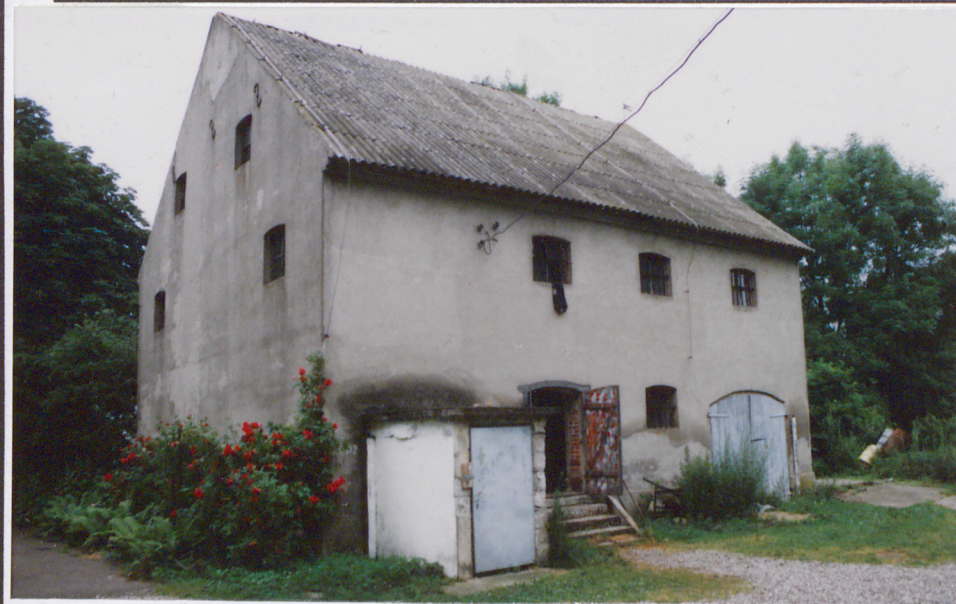
Obiekt powstał prawdopodobnie w 2 poł. XIX wieku (o czym mogą świadczyć głębokie piwnice ze sklepieniem kolebkowym) z inicjatywy ówczesnych właścicieli majątku. Prawie przez cały czas budynek był wykorzystywany zgodnie ze swym pierwotnym przeznaczeniem jako spichlerz zbożowy podłogowy- kopcowy z wozownią, a później prawdopodobnie garażem. Nie wiadomo czy i jakie remonty przeprowadzono przed 1945 rokiem. Obecnie w budynku mieści się dom noclegowy oraz garaż.

MATERIAŁ, KONSTRUKCJA, TECHNIKA: Budynek spichlerza **posadowiony** na cokole z cegły o wysokości od 0.4- 0.8 m, otynkowanym. **Ściany zewnętrzne** z cegły pełnej palonej, łączonej zaprawą cementowo- wapienną w nieregularnym wтку (mieszany wątek krzyżowy i główkowy), otynkowane. **Ściany wewnętrzne** z cegły pełnej palonej łączonej zaprawą cementowo- wapienną, otynkowane oraz drewniane z desek nabijanych pionowo. **Strop** nad dolną i górną kondygnacją drewniany nagi z belkami stropowymi spoczywającymi na podciągach, podpartych dwoma rzędami słupów z zastrzałami. **Sklepienie** ponad piwnicą kolebkowe. **Więźba dachowa** drewniana płatwiowo- krokwiowa z podwójnym stolcem wzmacnianym zastrzałami. **Dach** dwuspadowy, szalowany deskami, wtórnie pokryty eternitem. **Podłoga** drewniana z desek na legarach. **Schody** drewniane drabiniaste, z jednym zakrętem oraz prostobieżne. **Okna** drewniane lub metalowe- stałe, czteropolowe z współczesnymi kratami (z płaskownika i prętów żelaznych). **Drzwi** drewniane o konstrukcji deskowo- listwowo zastrzałowej, dwuskrzydłowe, na zawiasach pionowych.

ELEWACJE: Frontowa **pd.- wsch.** asymetryczna, pierwotnie czteroosiowa (ślady po zamurowanych otworach okiennych wewnątrz budynku) obecnie trójosiowa. Na dolnej kondygnacji w osiach skrajnych otwory drzwiowe, a na osi środkowej otwór okienny. Na kondygnacji górnej otwory okienne. Wszystkie otwory okienne i drzwiowe zwieńczone odcinkowo. Do elewacji przylega współczesna przybudówka zadaszająca zejście do piwnicy.

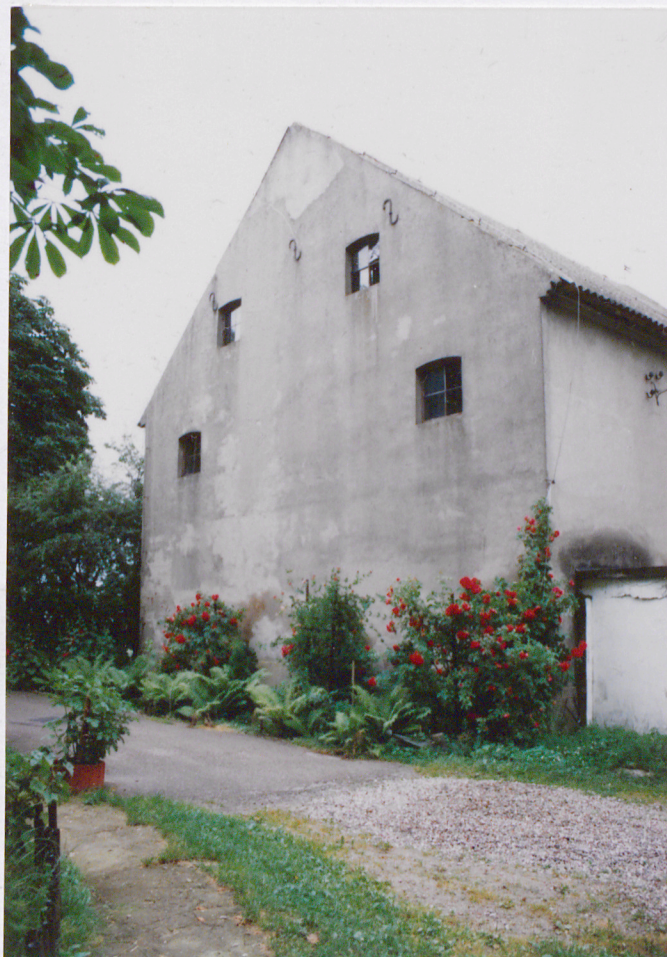
2

- 1/ Widok ogólny na spichlerz od pd.
- 2/ Elewacja boczna pd.- zach. spichlerza
- 3/ Elewacja pn.- zach. spichlerza
- 4/ Elewacja pn.- wsch. spichlerza
- 5/ Główne wejście do spichlerza na elewacji frontowej
- 6/ Wnętrze spichlerza na dolnej kondygnacji
- 7/ Schody wewnątrz spichlerza na kondygnację górną
- 8/ Wnętrze górnej kondygnacji
- 9/ Schody na poddasze spichlerza
- 10/ Fragment ściany wewnątrz spichlerza na górnej kondygnacji
- 11/ Wnętrze poddasza

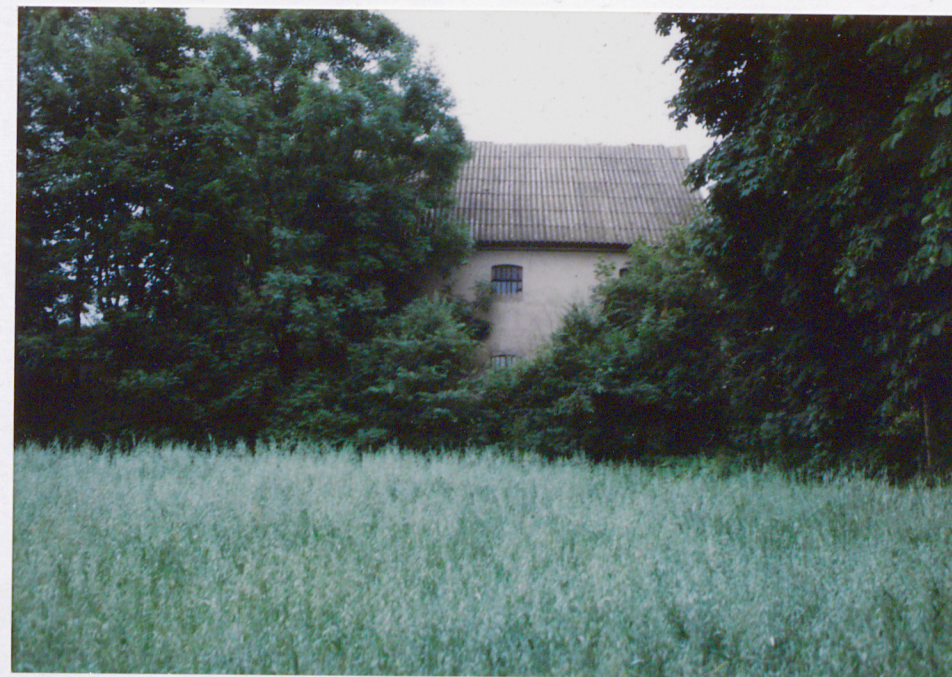
3

Elewacja **pd.- zach.** symetryczna pierwotnie trójosiowa na obu kondygnacjach z otworami okiennymi w osiach zwieńczonymi odcinkowo. Obecnie wszystkie otwory okienne na dolnej kondygnacji oraz centralny otwór na górnej zamurowane. Na wysokości poddasza symetrycznie rozmieszczone dwa otwory okienne. Elewacja **pn.-zach.** pierwotnie symetryczna trójosiowa, z otworami okiennymi zwieńczonymi odcinkowo w osiach. Na dolnej kondygnacji jeden z otworów zamurowany. Elewacja **pn.- wsch.** symetryczna, analogiczna jak pd.- zach. Na poziomie górnej kondygnacji widoczne ślady po zamurowanych oknach.

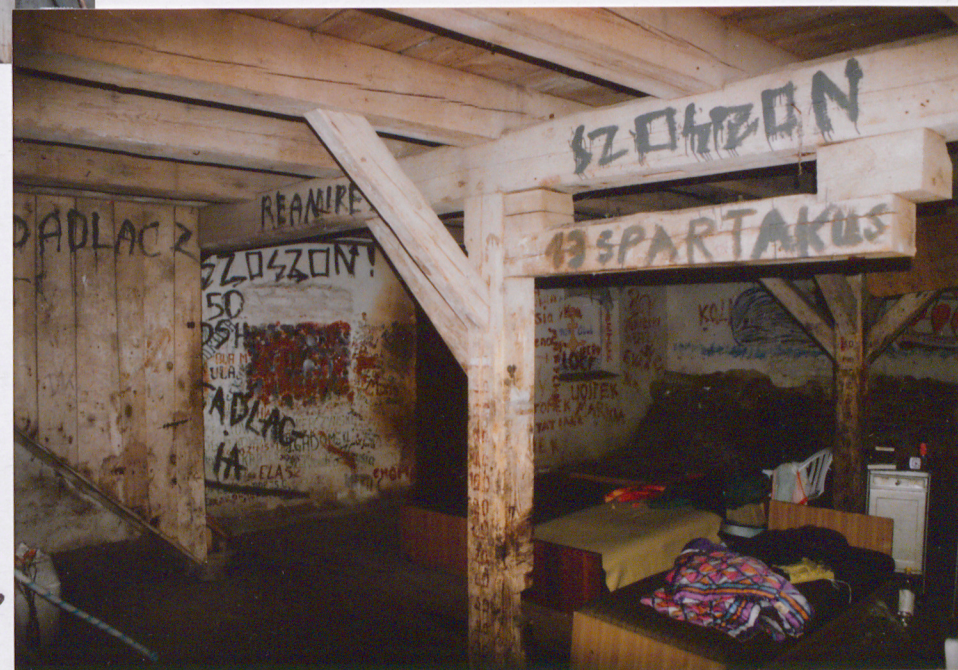
6

WNĘTRZE: Na poziomie dolnej kondygnacji podzielone na dwie części. Większa przeznaczona była pierwotnie na magazyn zbożowy, a w mniejszej znajdowała się prawdopodobnie wozownia lub garaż (obecnie garaż). Pod częścią magazynową budynek jest podpiwniczony. Na wysokości górnej kondygnacji i poddasza wnętrze jednoprzestrzenne pierwotnie wykorzystywane zapewne na magazyn zboża, podłogowy- kopcowy.
