1. Obiekt zabytkowy

STAJNIA CUGOWA

KAMIENIEC  
Finkenstein/

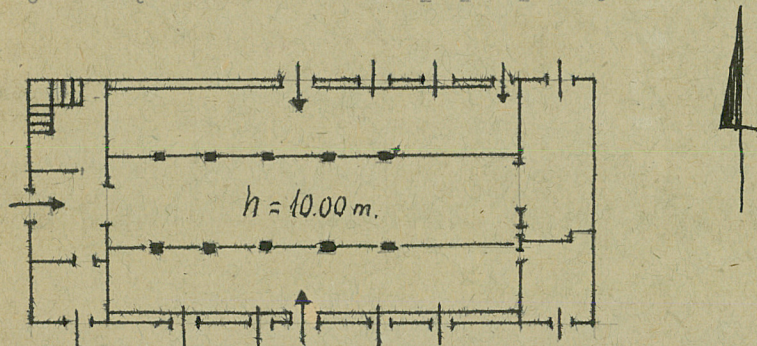
31. Szkic sytuacyjny, plan schematyczny, uwagi opisowe, fotografia  
 Obiekt usytuowany obok pałacu, jest rzutu prostokątnego, nakryty dachem dwuspadowym, naczółkowym krytym karpiówką. Część środkową budynku zajmuje w całości pomieszczenie stajenne z boxami. Przy ścianach szczytowych znajdują się wydzielone z ogólnej kubatury pomieszczenia pomocnicze. Wejścia od szczytu wsch. i na osi elewacji głównej. Fasada rozczłonkowana prostokątnymi wnękami w obramieniach opaskowych w których znajdują się okna. Między wnękami płyciny. Ramy pomalowane na kolor ugrowy wnęki na kolor czerwony. Wewnątrz XIX w. strop podparty kolumnami.
