Budynek mieszkalny - chałupa

J E R U T K I

11. Zdjęcie, plan sytuacyjny, rzuty

Jerutki 65

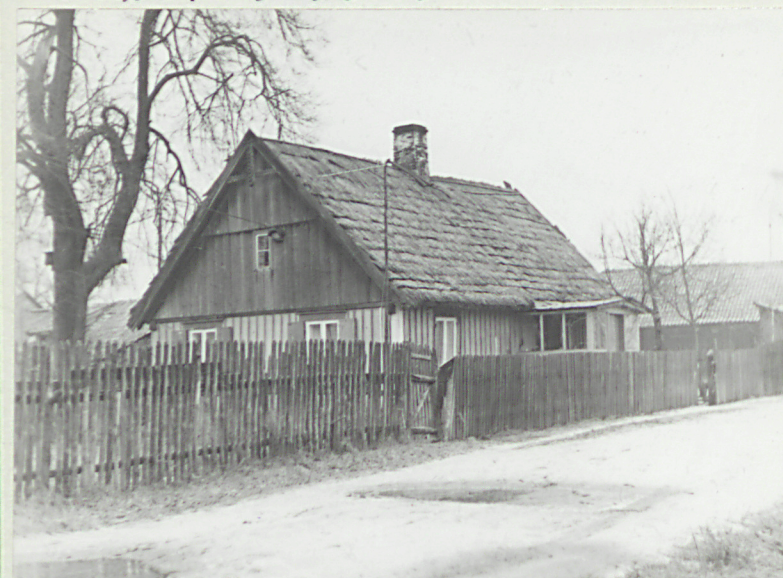
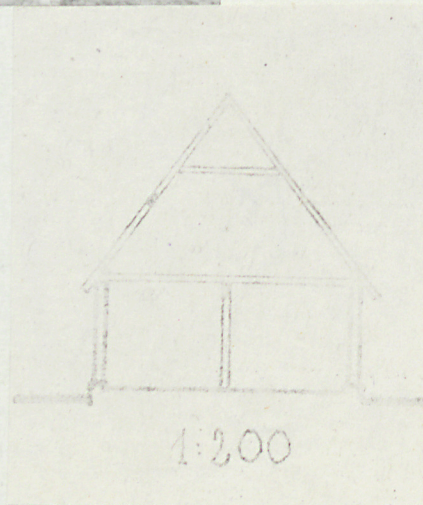
Obiekt usytuowany szczytem do brukowanej drogi i oddalony od niej o ok. 100 m, wchodzi w skład zagrody położonej na skraju wsi. Chałupa szerokofrontowa, symetryczna, dwutraktowa posadowiona jest na podmurówce z kamienia polnego łączonego zaprawą gliniano-wapienną, i ocementowaną. Na tej podmurówce spoczywa podwalina z sosnowego bala połączona w narożnikach na zamek. Na niej leżą belki ścian z sosnowych kanciaków o konstrukcji słupowo-zrębowej zawęgłowane na rybi ogon i oszalowane deskami pionowo na styk i oblistwione. Ściana szczytowa od strony drogi pomalowana farbą olejną. Otwory okienne osadzone w węgarach, okna pojedyncze, ościeżnicowe. Drzwi wejściowe filongowe wpuszczone w podwalinę i belkę zrębu z wyodrębnionym nadświetłem. Dach o konstrukcji krokwiowo-jętkowej pokryty skórą przytwierdzoną do łąt przybitych do krokwi wspartych na belkach stropowych. Szczyty obite deskami pionowo na styk ze szczytówkami. Belki ścian wewnętrznych z sosnowych kanciaków wpuszczonych w słupy, otynkowane są zaprawą wapienną leżącą na drakach ukośnie przybitych do belek ścian. Tynki pobielone i pomalowane farbą kredową. Drzwi wewnątrz filongowe. Podłoga z desek kantówce połączonych na zakład i leżących na belkach stropowych, pobielonych wapnem. System ogniowy składa się z kaflowego trzonu kuchennego i kaflowych 2 pieców ogrzewczych. Przewód kominowy prosty, cugowy stojący na gruncie. Obiekt posiada instalację elektryczną.

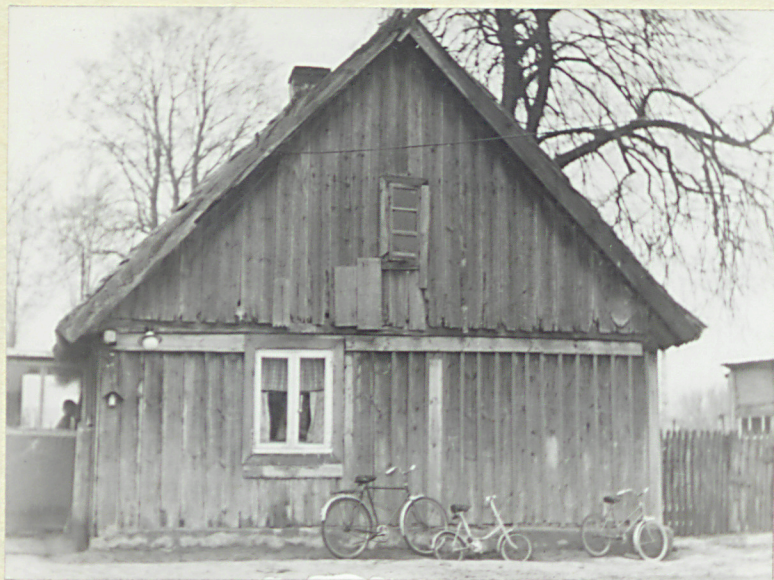
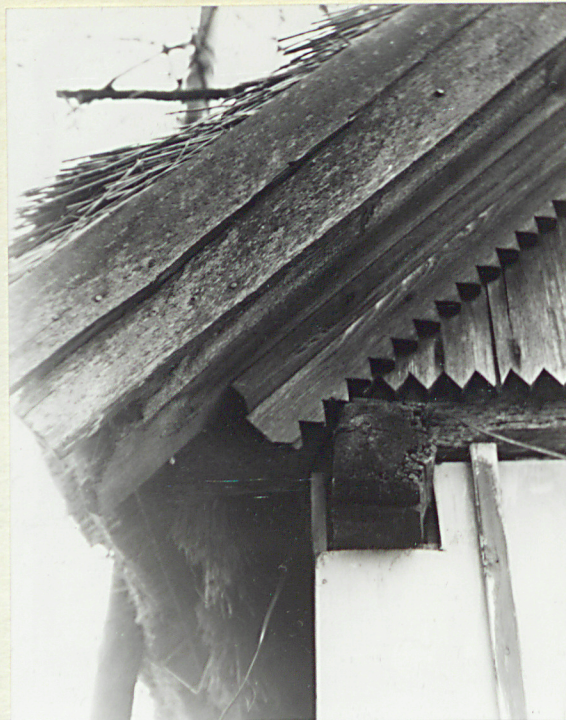
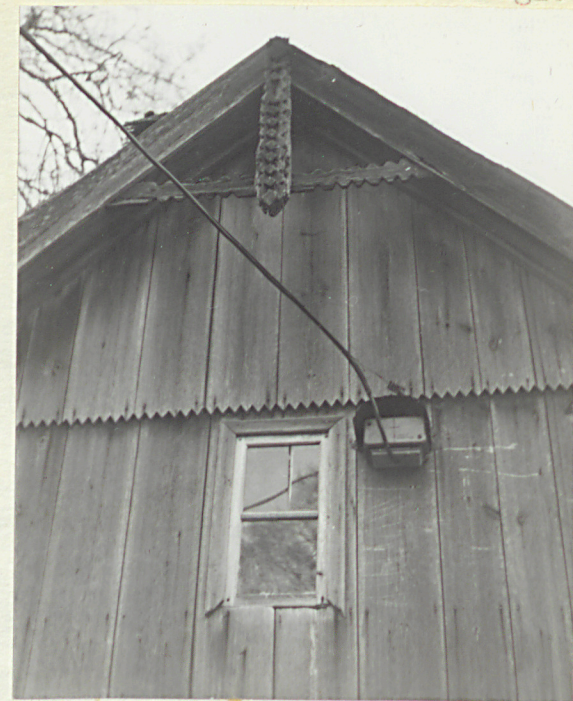
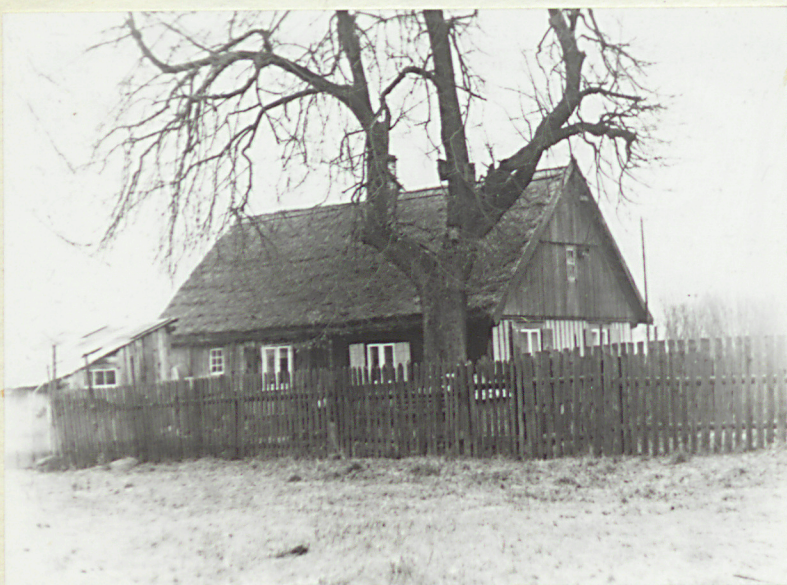
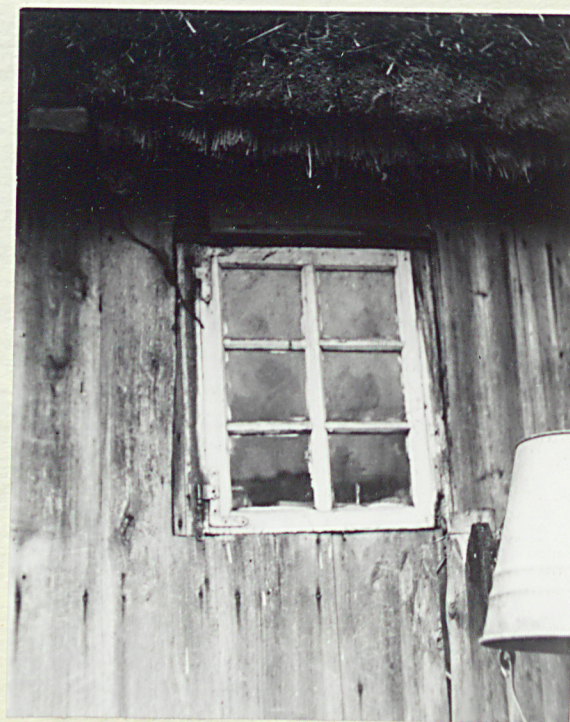
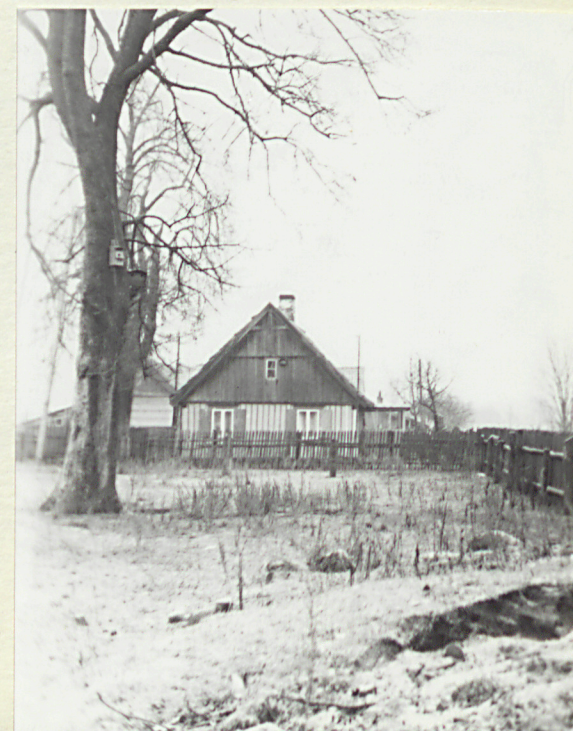
Jerutki 65.

6 fotografii: ściana szczytowa od strony podwórza, widok z posesji nr 64, fragm. konstr. dachu, okno, fragm. szczytu, widok od strony drogi.
