KOŚCIÓŁ EWANGELICKI

1707 - 1708 r.

STALEWO

Stalewo, gm. Markusy

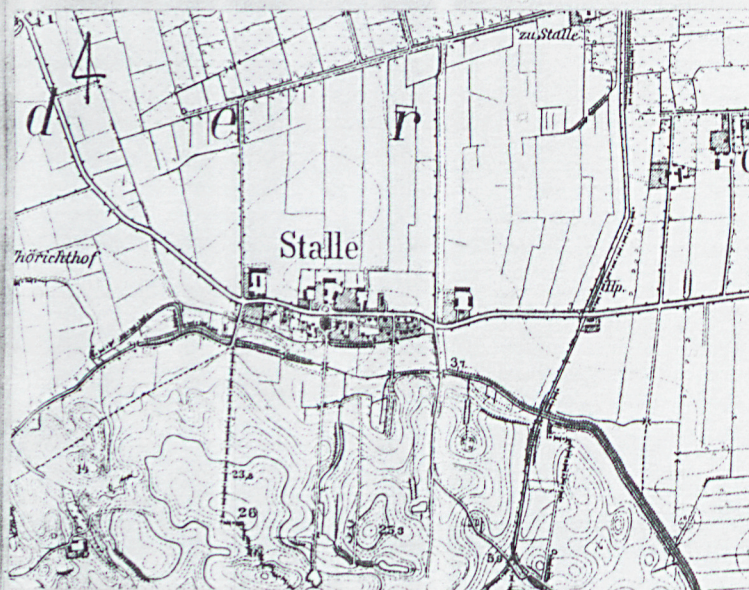
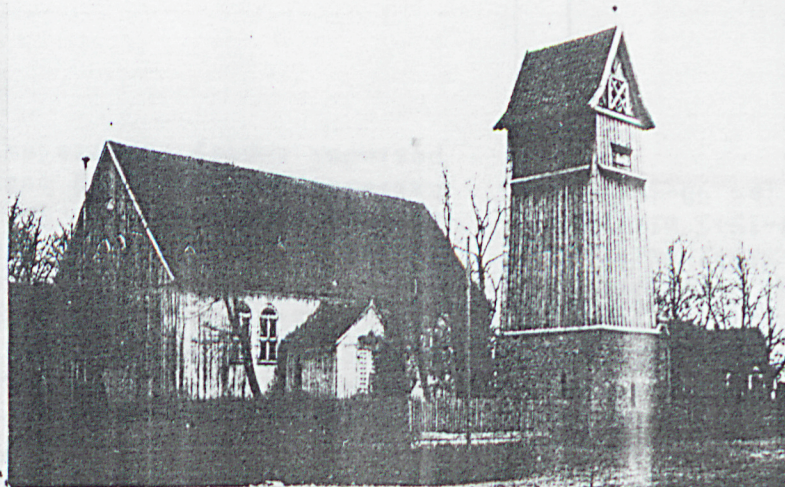
11. Zdjęcia, plan sytuacyjny, rzuty

Kościół usytuowany był ~~xxenitxxxxxxxxxxxx~~ przy drodze biegnącej przez wieś w kierunku wschód-zachód, po jej południowej stronie. Otoczony był cmentarzem. Wzniesiony w konstrukcji ryglowej, oszalowany deskami, kryty dachówką. W rzucie prostokątny, o wymiarach 22,4 x 12,05 m, z kruchtą ~~xxxxxxxxxxxx~~ w rzucie zbliżoną do kwadratu, dobudowaną od północy i dobudowaną od wschodu prostokątną zakrystią. Bryła budynku jednorodna, kryta dwuspadowym dachem. Zakrystia i kruchta sięgają do połowy wysokości ścian i również kryte dwuspadowymi daszkami. Otwory okienne zakończone półkoliście. Wnętrze kryte stropem drewnianym, deskowanym w kształcie spłaszczonej beczki. Od północy, wschodu i zachodu kościół posiadał empory wsparte na tokańskich kolumnach. Na stropie polichromia.
