Budynek mieszkalny - chałupa

poł., XIX w.

J E R U T K I

Jerutki 68

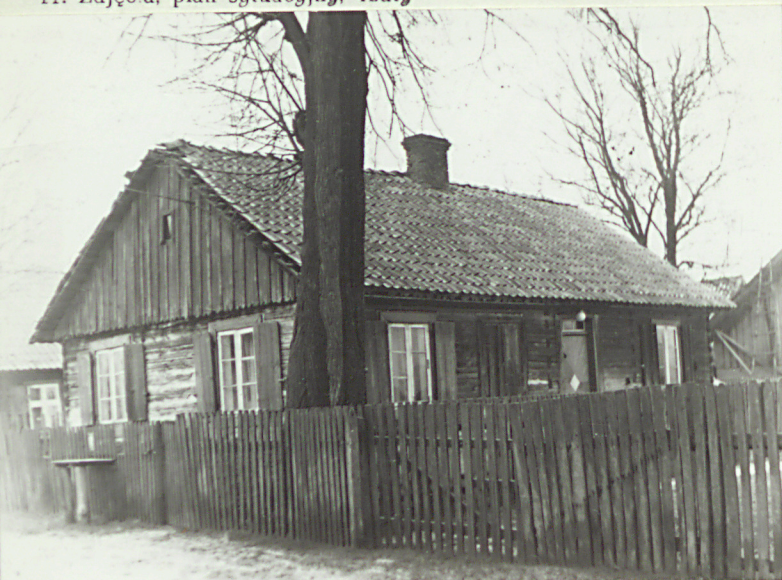
11. Zdjęc.a, plan sytuacyjny, rzuty

Obiekt usytuowany szczytem do brukowanej drogi wchodzi w skład zagrody położonej w centrum wsi. Chałupa posadowiona jest na kamiennej podmurówce polepionej zaprawą gliniano-wapienną. Na tej podmurówce spoczywa podwalina z sosnowego bala połączona w narożniakach na zamek. Na podwalinie leżą belki ścian z sosnowych kanciaków o konstrukcji słupowo-zrębowej zawęglowane na rybi ogon. Otwory okienne osadzone w węgarach, okna podwójne, ościeżnicowe, 6-dzielne z okiennicami. Otwór drzwiowy w węgarach osadzonych w podwalinie i belce zrębu, drzwi wejściowe sponowe z nabitymi, profilowanymi deskami i z wyodrębnionym nadświetłem. Dach o konstrukcji krokwiowo-jętkowej pokryty dachówką holenderką leżącą na łatach przytwierdzonych do krokwi. Szczyty obite deskami pionowo na styk. Belki ścian wewnętrznych z sosnowych kanciaków wpuszczonych w słupy, a ściany wewnętrzne w sieni połączone są z zewnętrznymi przez zawęglowanie. Ściany wewnątrz otynkowane wyrzutką wapienną-glinianą przytwierdzoną do ukośnie nabitych drak przybitych z kolei do belek ścian. Drzwi wewnątrz sponowe. Podłoga z desek kantówek połączonych na zakład i leżących na <sup>legarach</sup> ~~legarach~~. Pułap z desek kantówek połączonych ze sobą na styk i leżących na ~~legarach~~ belkach stropowych, deski pobielone wapnem. System ogniowy składa się z kaflowych: trzonu kuchennego i pieca ogrzewczego. Przewód kominowy szeroki stojący na gruncie.
