1. Obiekt KOŚCIÓŁ P.W. DOBREGO PASTERZA	2. Czas powstania 1912 r.	3. Miejscowość WĘGORZEWO
--	------------------------------	-----------------------------

1. Miejscowość	WĘGORZEWO	4. Obiekt (nazwa jak w karcie)	5. Zawartość wkładki (nazwa materiału uzupełniającego)
2. Gmina	WĘGORZEWO	kościół p. w. Dobrego Pasterza	plany, zdjęcia
3. Województwo	SUWALSKIE

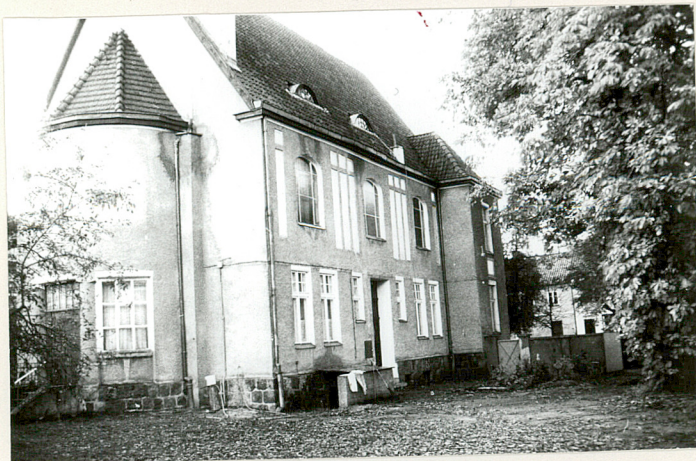
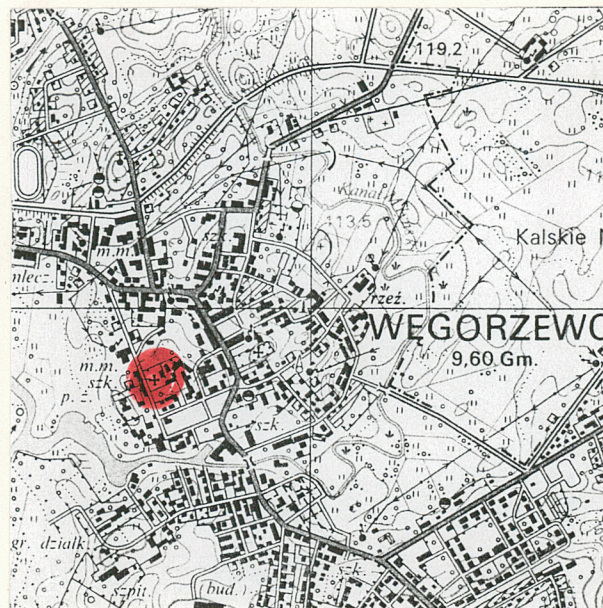
11. Zdjęcia, rzut, przekrój, sytuacja, orientacja

Budynek na planie prostokąta z apsydą od wschodu, prostokątnym ryzalitowaniem narożnika zachodniego ściany północnej i poligonalnym ryzalitowaniem narożnika zachodniego ściany południowej. Parter w układzie trójtaktowym. Od zachodu dobudówka.

Budynek podpiwniczony, piętrowy kryty dachem dwuspadowym z naczółkowym zamknięciem od wschodu. Wieża pięciokondygnacyjna kryta dachem namiotowym.

Zachodnia (fasada): z wejściem w dobudówce, na parterze i piętrze po dwie osie okienne, w szczycie trzy osie, w zwieńczeniu okulus. Elewacja o dekoracji ramowo-płycinowej, na skrajach pilastry, u podstawy łuku woluty. Południowa: o pięciu osiach na parterze i trzech na piętrze. W wieży pojedyncza oś, w parterze dodatkowo okulus. U podstawy dachu dwa okna na przemian z płyciną w ośmiu polach. Na piętrze dekoracja ramowo-płycinowa. Wschodnia: z wejściem pośrodku ujętym w dwa okna. Północna: o ośmiu osiach na parterze, siedmiu w korpusie, jednej w ryzalicie. Wejście pośrodku korpusu. Dekoracja jak w elewacji południowej. W połaciach dachu powieki.
