1912 r.

OKARTOWO

1270/9 12/12
BUDYNEK GOSPODARCZY

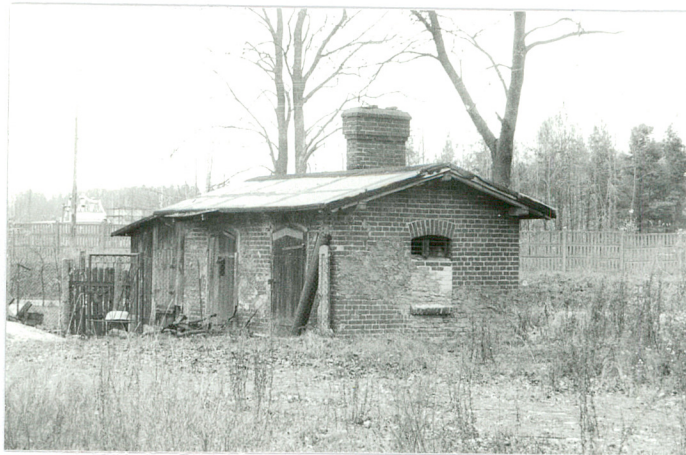
11. Zdjęcia, rzut, przekrój, sytuacja, orientacja

Budynek parterowy, bez podpiwniczenia, kryty dachem dwuspadowym , z wtórna dobudówką przy ścianie zachodniej. W dachu ozdobny komin.

Elewacja południowa z dwoma wejściami. Elewacja zachodnia pierwotne okno zastawione wtórną dobudówką.

Elewacja północna pozbawiona otworów. Elewacja wschodnia z pojedynczym oknem.
