6. Obiekt

BUDYNEK GOSPODARCZY

8. Miejscowość

OKARTOWO

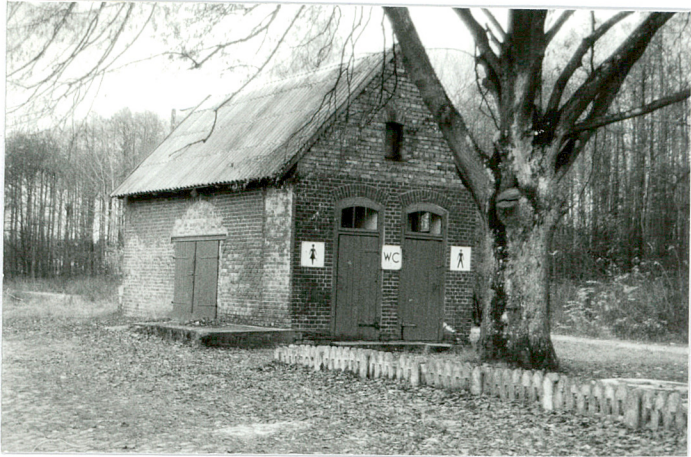
11. Zdjęcia, rzut, przekrój, sytuacja, orientacja

Budynek na rzucie prostokąta z podmurówką dobudówki przy północno-zachodnim narożniku.

Budynek parterowy, bez podpiwniczenia, kryty dachem dwuspadowym .

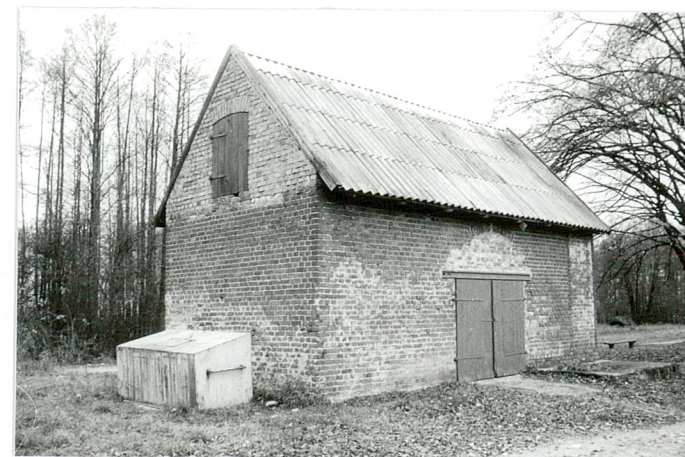
Elewacja wschodnia z pojedynczym otworem w szczycie.

Widok od północnego wschodu
