1. Obiekt

Budnek mieszkalny - CHAŁUPA

KRUPIN

Krupin Nr 13

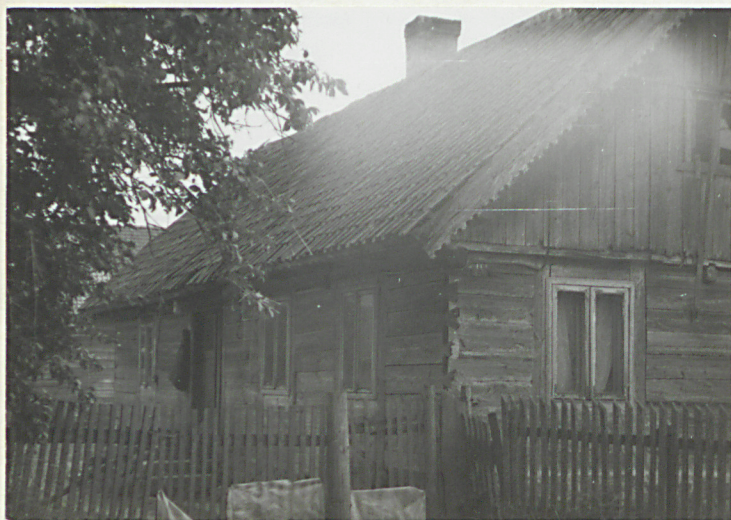
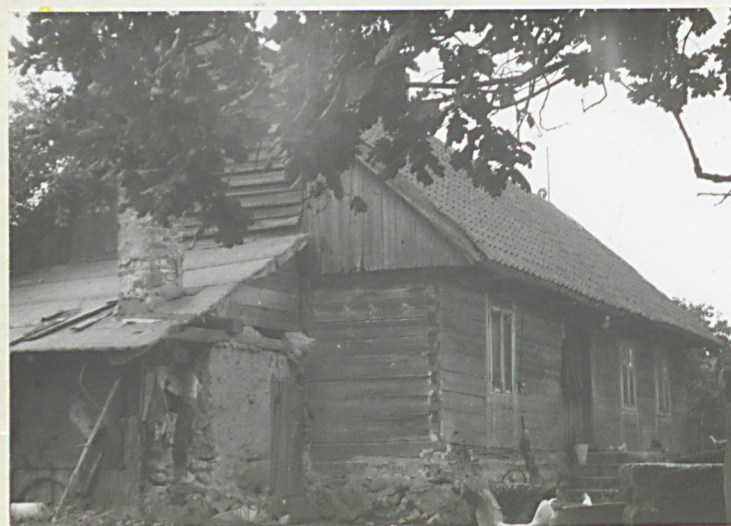
11.

Chałupa usytuowana jest szczytem do drogi w końcowej części wsi o zabudowie ulicowej. Chałupę od strony drogi oddziela mały ogródek kwiatowy. Po przeciwnej stronie wydłużonego, prostokątnego podwórza /zagrody/ znajduje się ustawiona kalenicowo stodoła oraz zamykająca pld.bok obora. Do ściany szczytowej chałupy od strony podwórza przylega mały budynek gospodarczy nakryty dachem pulpitowym. Chałupa wzniesiona jest z drewna iglastego na wysokim fundamencie z kamieni polnych i cegły spojonych zaprawą. Konstrukcja ścian wieńcowa zwęgłowana na rybi ogon bez ostatków. Przy otworach okiennych i drwiowym zastosowano słupy-łatki. Podwaliny łączone ze sobą na zamki, oczepy na obłap. Obiekt założony na rzucie prostokąta, dwutraktowy, trójdzielny, symetryczny z centralnie usytuowaną sienią i kuchnią oraz dużym kominem otwartym do sieni, czyli tzw. czarną kuchnią. W sieni znajdują się schody na strych.

Elewacja wsch.: ślepa, nieszalowana. Szczyt dachowy nieco wysunięty oszalowano strefowo: boczne trójkąty pionowo na styk, część centralną poziomo na zakład. Elewacja płn.: 4-osiowa nieszalowana. Otwory okienne w zwykłych opaskach wypełnione oknami dwuskrzydłowymi. Otwór drzwiowy wypełniają drzwi filongowe z naświetlem w górnej płycinie. Do końców krokwi na całej długości elewacji przybito dekoracyjnie nacinane deski okapowe. Wejście do domu po obustronnych czterostopniowych schodach z betonu i kamieni. Elewacja zach.: 2-osiowa, nieoszalowana. Na osiach okna jak w elewacji płn. Szczyt dachowy nieco nadwieszony przez nabicie szalunku do wysunięte poza lico ściany oczepu. Układ desek pionowy, na styk. W części centralnej 4-polowe okienko. Wiatrownice ozdobnie nacinane. W miejscu ich połączenia dekoracyjny pazdur. Wysunięte końce płatwi ozdobnie nacinane od dołu. Elewacja pld.: 3-osiowa, nieoszalowana. Na osiach jak w pozostałych elewacjach. Dach dwuspadowy konstrukcji krokwiowo-jętkowej, kryty dachówką holenderką. Krokwie oparte są na płatwiach. Belki stropowe, wysunięte poza lico ścian, ukośnie ścięte stanowią wsparcie dla znacznych okapów. Wewnątrz pomieszczenia są otynkowane. Strop belkowy nagi obity od spodu płytą pilśniową. Od góry ocieplony polepą. Podłogi z desek. System ogniowy stanowi
