KARTA EWIDENCYJNA ZABYTKU NIERUCHOMEGO WPISANEGO DO REJESTRU ZABYTKÓW

DOM

koniec XIX w.

ul. Ratuszowa 10
nr ewidencyjny działki: 93, obr. 63
nr księgi wieczystej: [REDACTED]

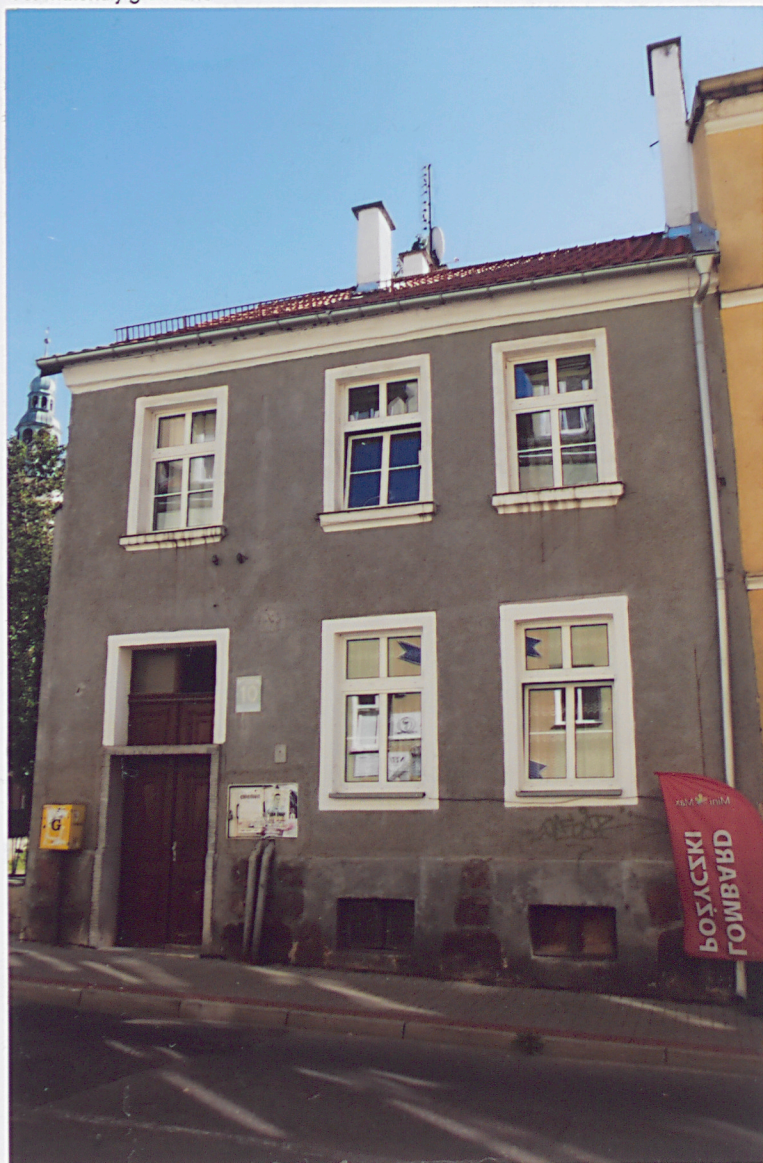
Fot.1 Elewacja frontowa

Elewacja frontowa (północna) Elewacja dwukondygnacyjna z cokołem kamiennie-ceglanym w części ceglanej tynkowana, trzyosiowa. W pierwszej osi I kondygnacji otwór drzwiowy, w pozostałych osiach i kondygnacjach otwory okienne. Detal architektoniczny elewacji jest prosty i skromny – składają się na niego malowane opaski okienne i opaska drzwiowa (częściowo), odcinkowe gzymsy podokienne II kondygnacji oraz profilowany gzyms wieńczący. W otworze drzwiowym żłobkowanie odrzwia są niższe niż obecna wysokość otworu drzwiowego. Górna płycina drzwi przecięta jest poziomo nadprożem.

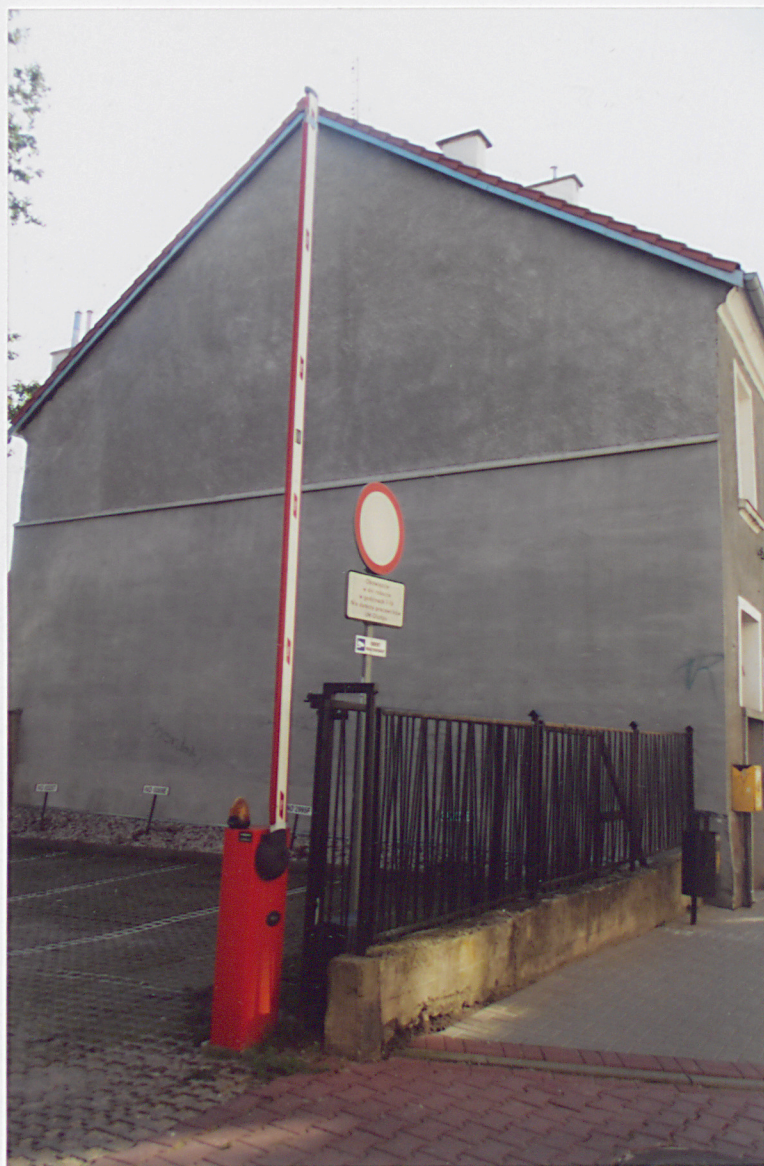
Fot.2 Elewacja boczna

Elewacja boczna (wschodnia) jest to elewacja szczytowa tynkowana, ślepa bez podziałów. Elewacja ta na wysokości ok. 1,5 kondygnacji dolnej jest ocieplona, z zamknięciem ocieplenia obróbką blacharską.

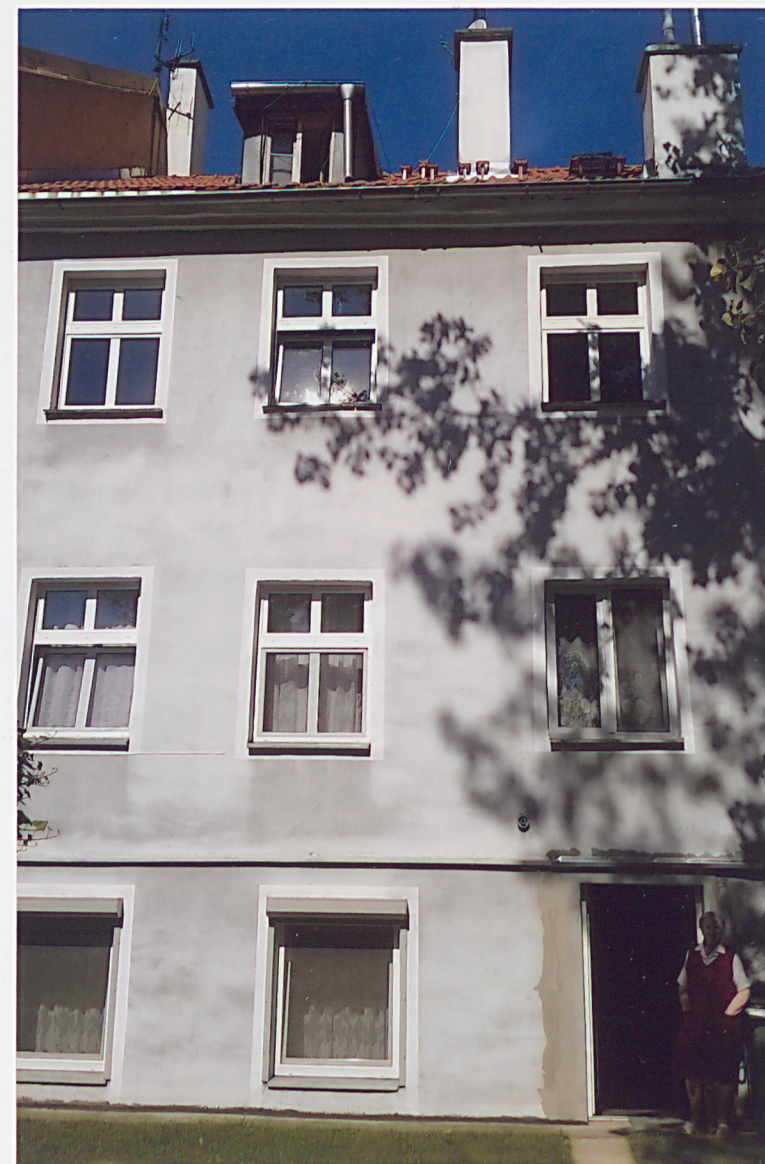
Fot.3 Elewacja tylna

Elewacja tylna (południowa) Elewacja trójkondygnacyjna, trzyosiowa. W trzeciej osi, licząc od zachodu I kondygnacji otwór drzwiowy, w pozostałych osiach tej kondygnacji i dwóch pozostałych otwory okienne. Detal architektoniczny elewacji jest prosty i skromny – składają się na niego malowane opaski okienne oraz gzyms wieńczący. Elewacja ta na wysokości ok. 1 kondygnacji jest ocieplona, z zamknięciem ocieplenia obróbką blacharską. W oknach I kondygnacji są zamontowane żaluzje antywłamaniowe.

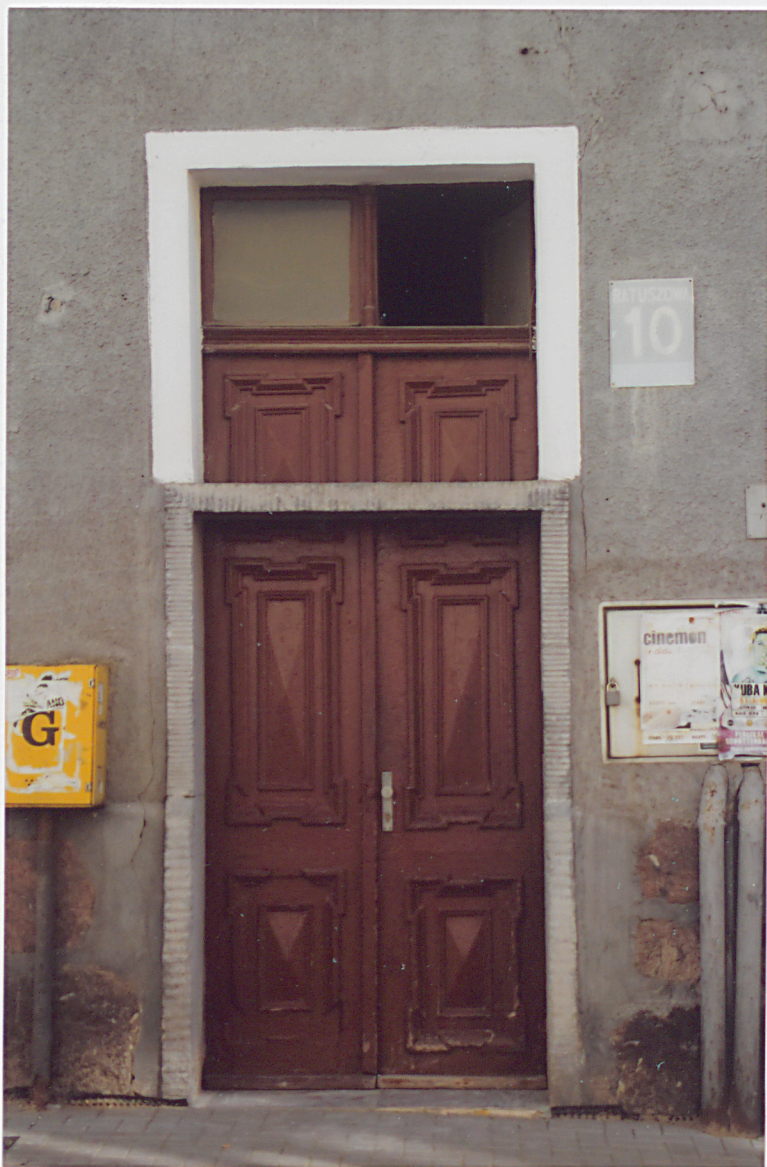
Fot.4 Drzwi wejściowe w elewacji frontowej

Drzwi zewnętrzne drzwi wejściowe główne są dwuskrzydłowe ramowo-płycinowe z dwudzielnym nadświetłem. Skrzydła drzwiowe trypłycinowe, o nierównych płycinach, opierzone są detalem snycerskim o formie architektonicznej. Drzwi tylne są z PCV jednoskrzydłowe, dwupoziomowe skłone w całości.

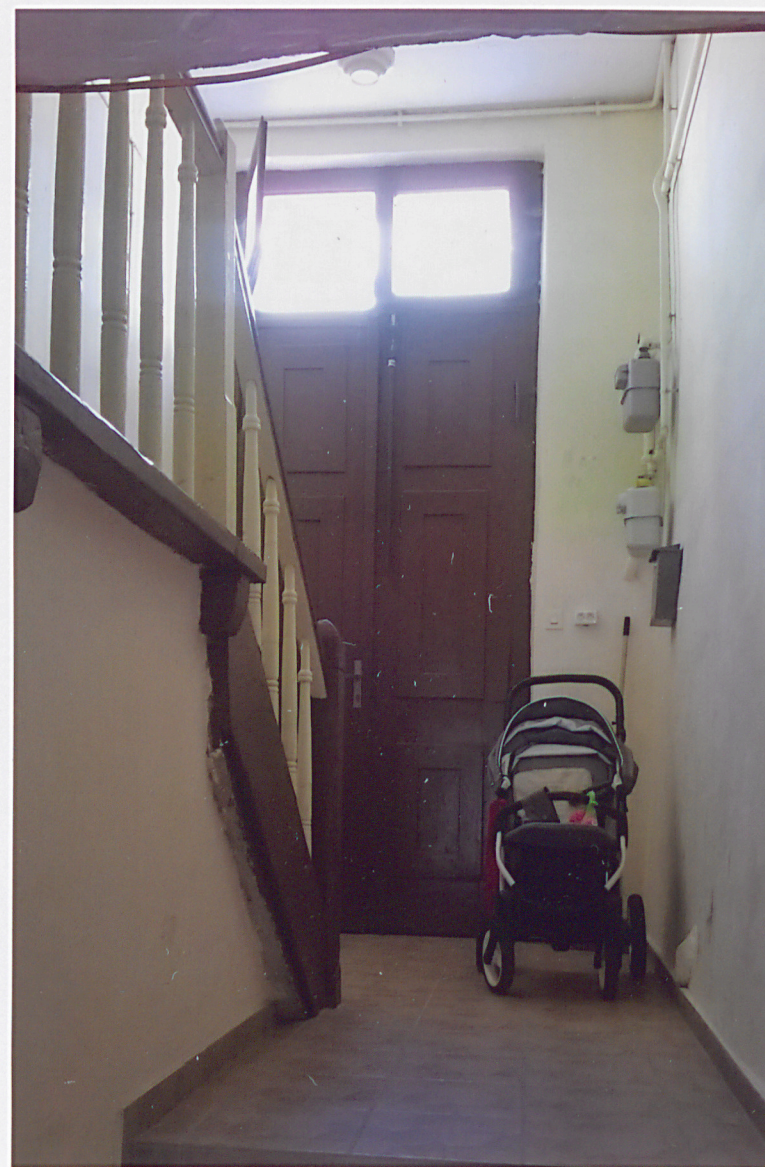
Fot.5 Klatka schodowa

schody: Wewnętrzne – schody wyrównawcze sieni – betonowe, dwustopniowe, pokryte terakotą, schody na podest – drewniane jednobiegowe, proste ze stopniami i podestem wyłożonym wykładziną PCV. Schody z podestu na I piętro są drewniane zabiegowe z drewnianą tralkową balustradą oraz profilowanym pochwytym. Schody prowadzące z I piętra na poddasze są drewniane jednobiegowe, policzkowe z drewnianym profilowanym pochwytym, na prostych słupkach.

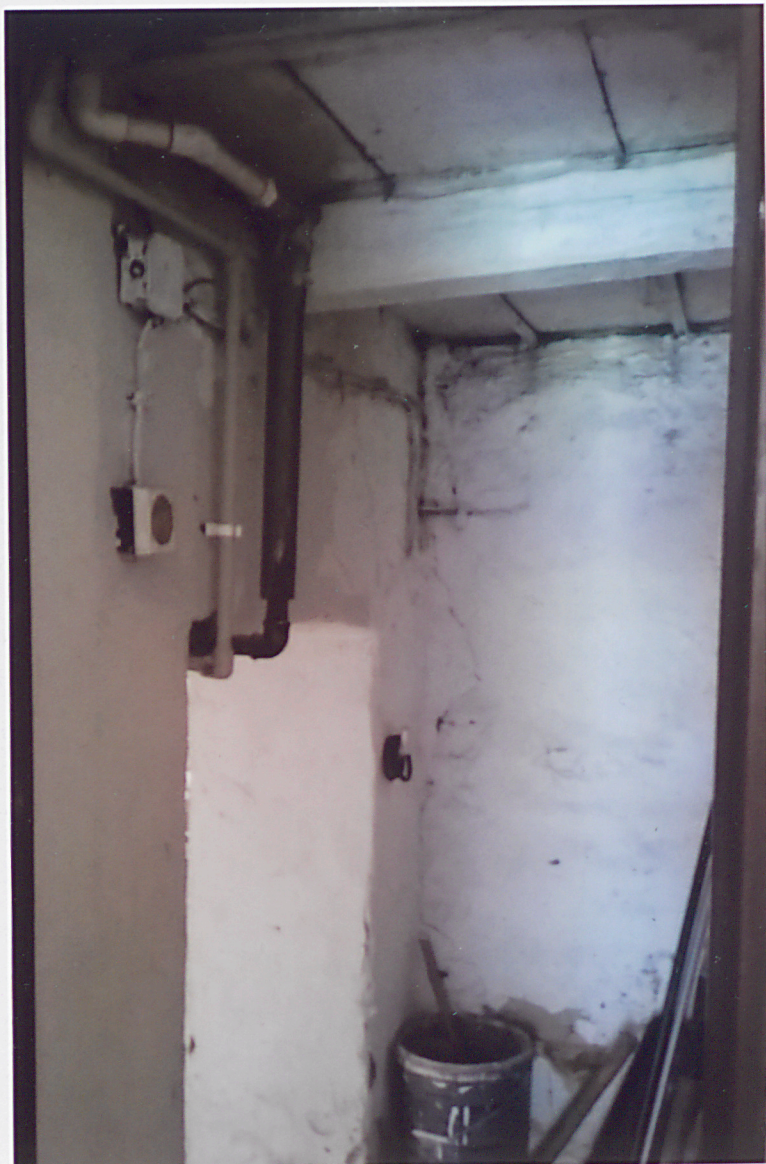
Fot.6 Piwnica

sklepienia i stropy: stropy drewniane belkowe ze ślepym pułapem i tynkowaną podsufitką oraz sklepienie ceglane odcinkowe (piwnica).

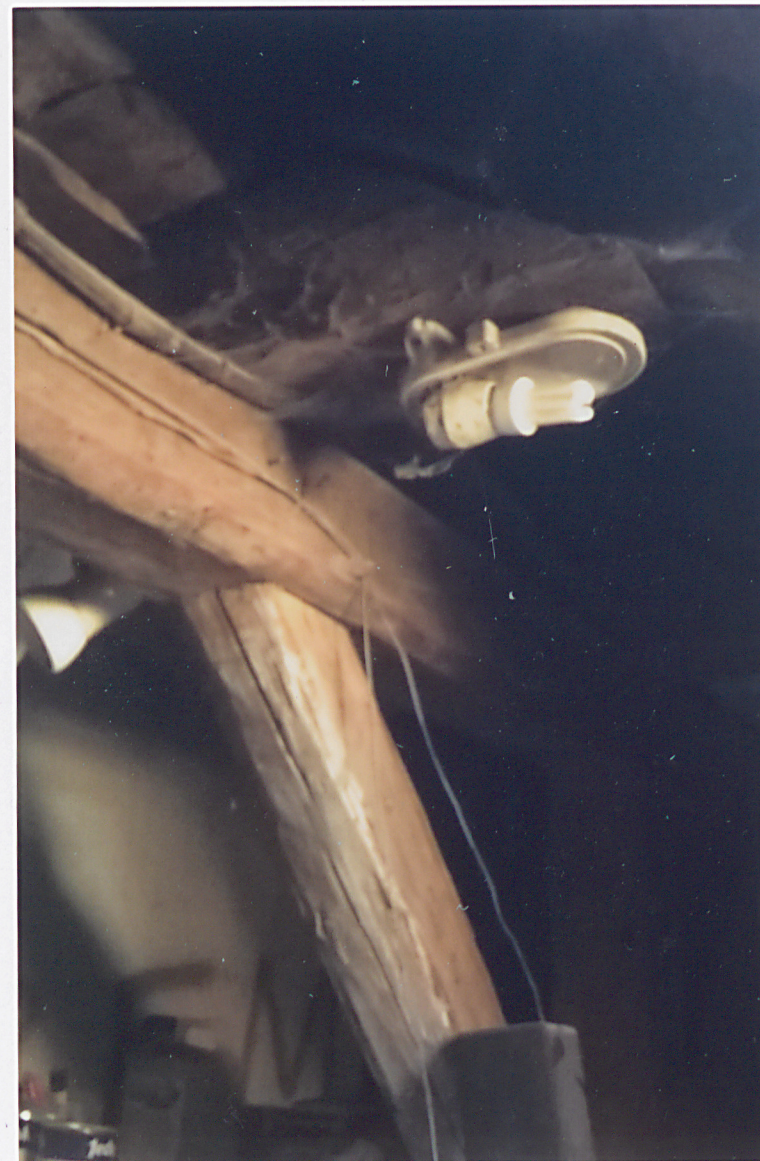
Fot.7 Wieżba dachowa

wieżba dachowa: drewniana krokwiowo – płatwiowa z słupami i mieczami.

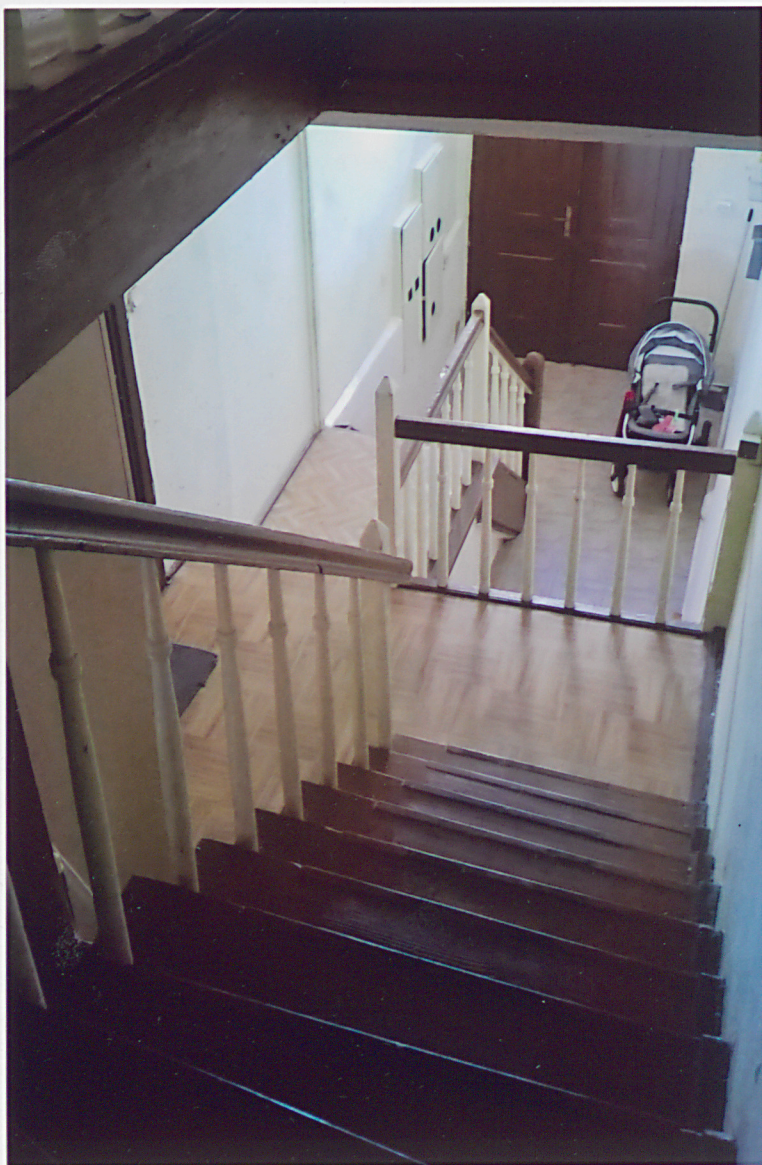
Fot.8 Widok na klatkę schodową

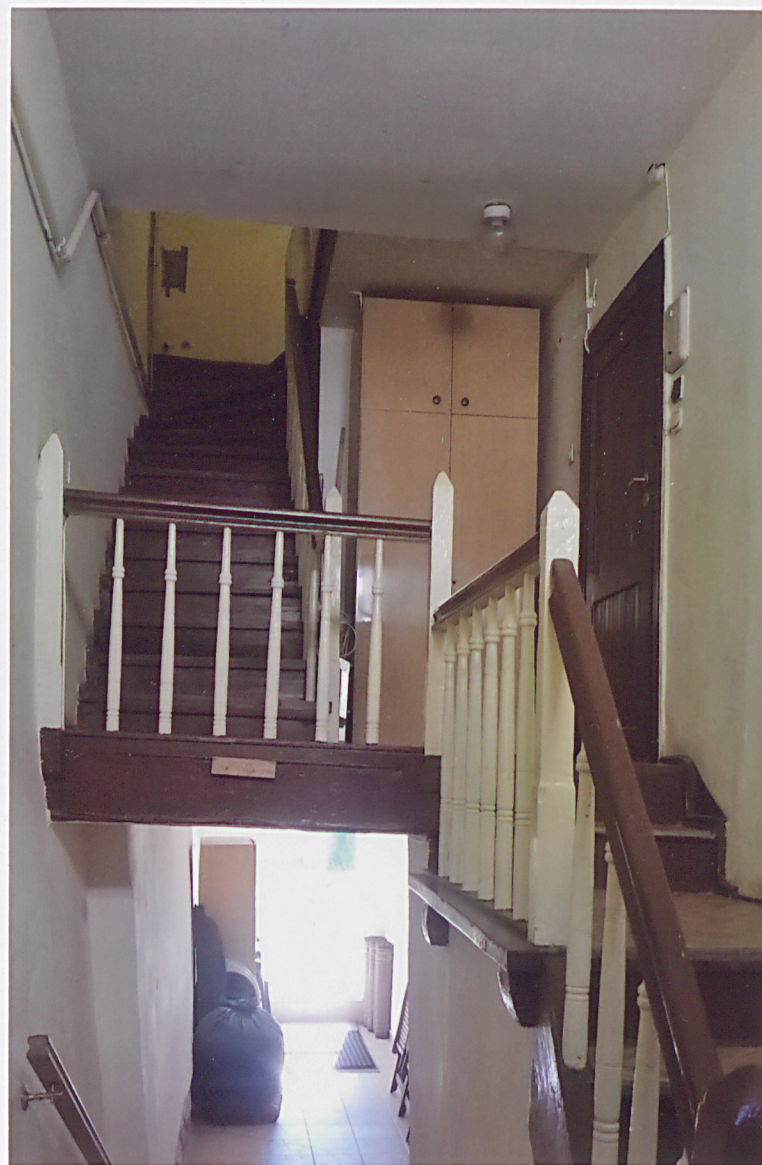
Fot.9 Widok na klatkę schodową
