Obiekt: Zespół parkowo - ogrodowy

Adres: Dąbowiec, gm. Lelkowo, woj. elbląskie

Stadium: Ewidencja zabytkowych zespołów parkowych.

# ANALIZA I OCENA WARTOŚCI ZABYTKOWYCH ZAŁOŻEŃ ZIELENI

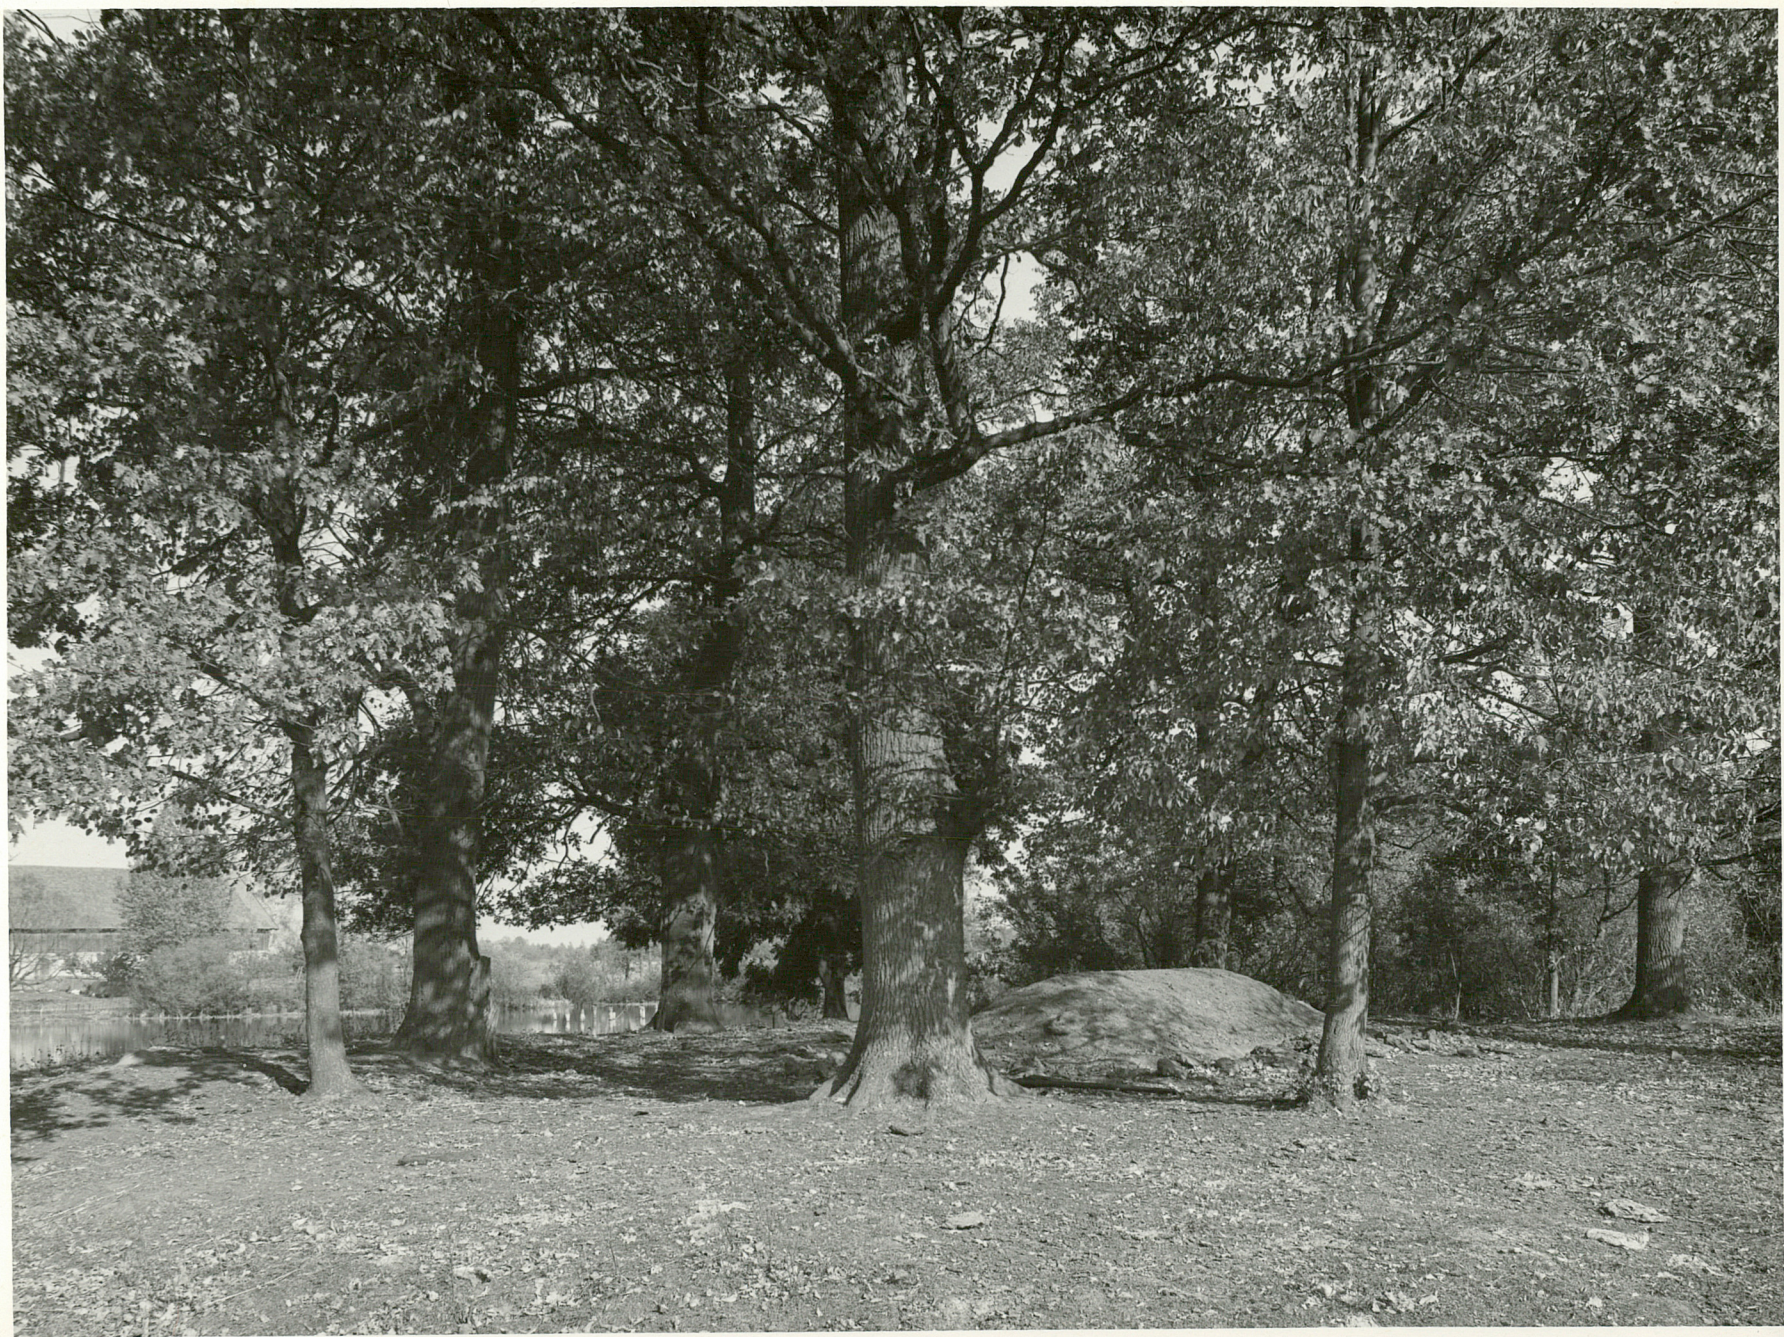
2. ДЕРЕВО. Круп. стародубовидное над стеном. На старом  
откопане палили по дачной аллее.  
Фот. А. М. Воронцов. 11 октября 1992 г.  
План 5/Годовик. № 000254.

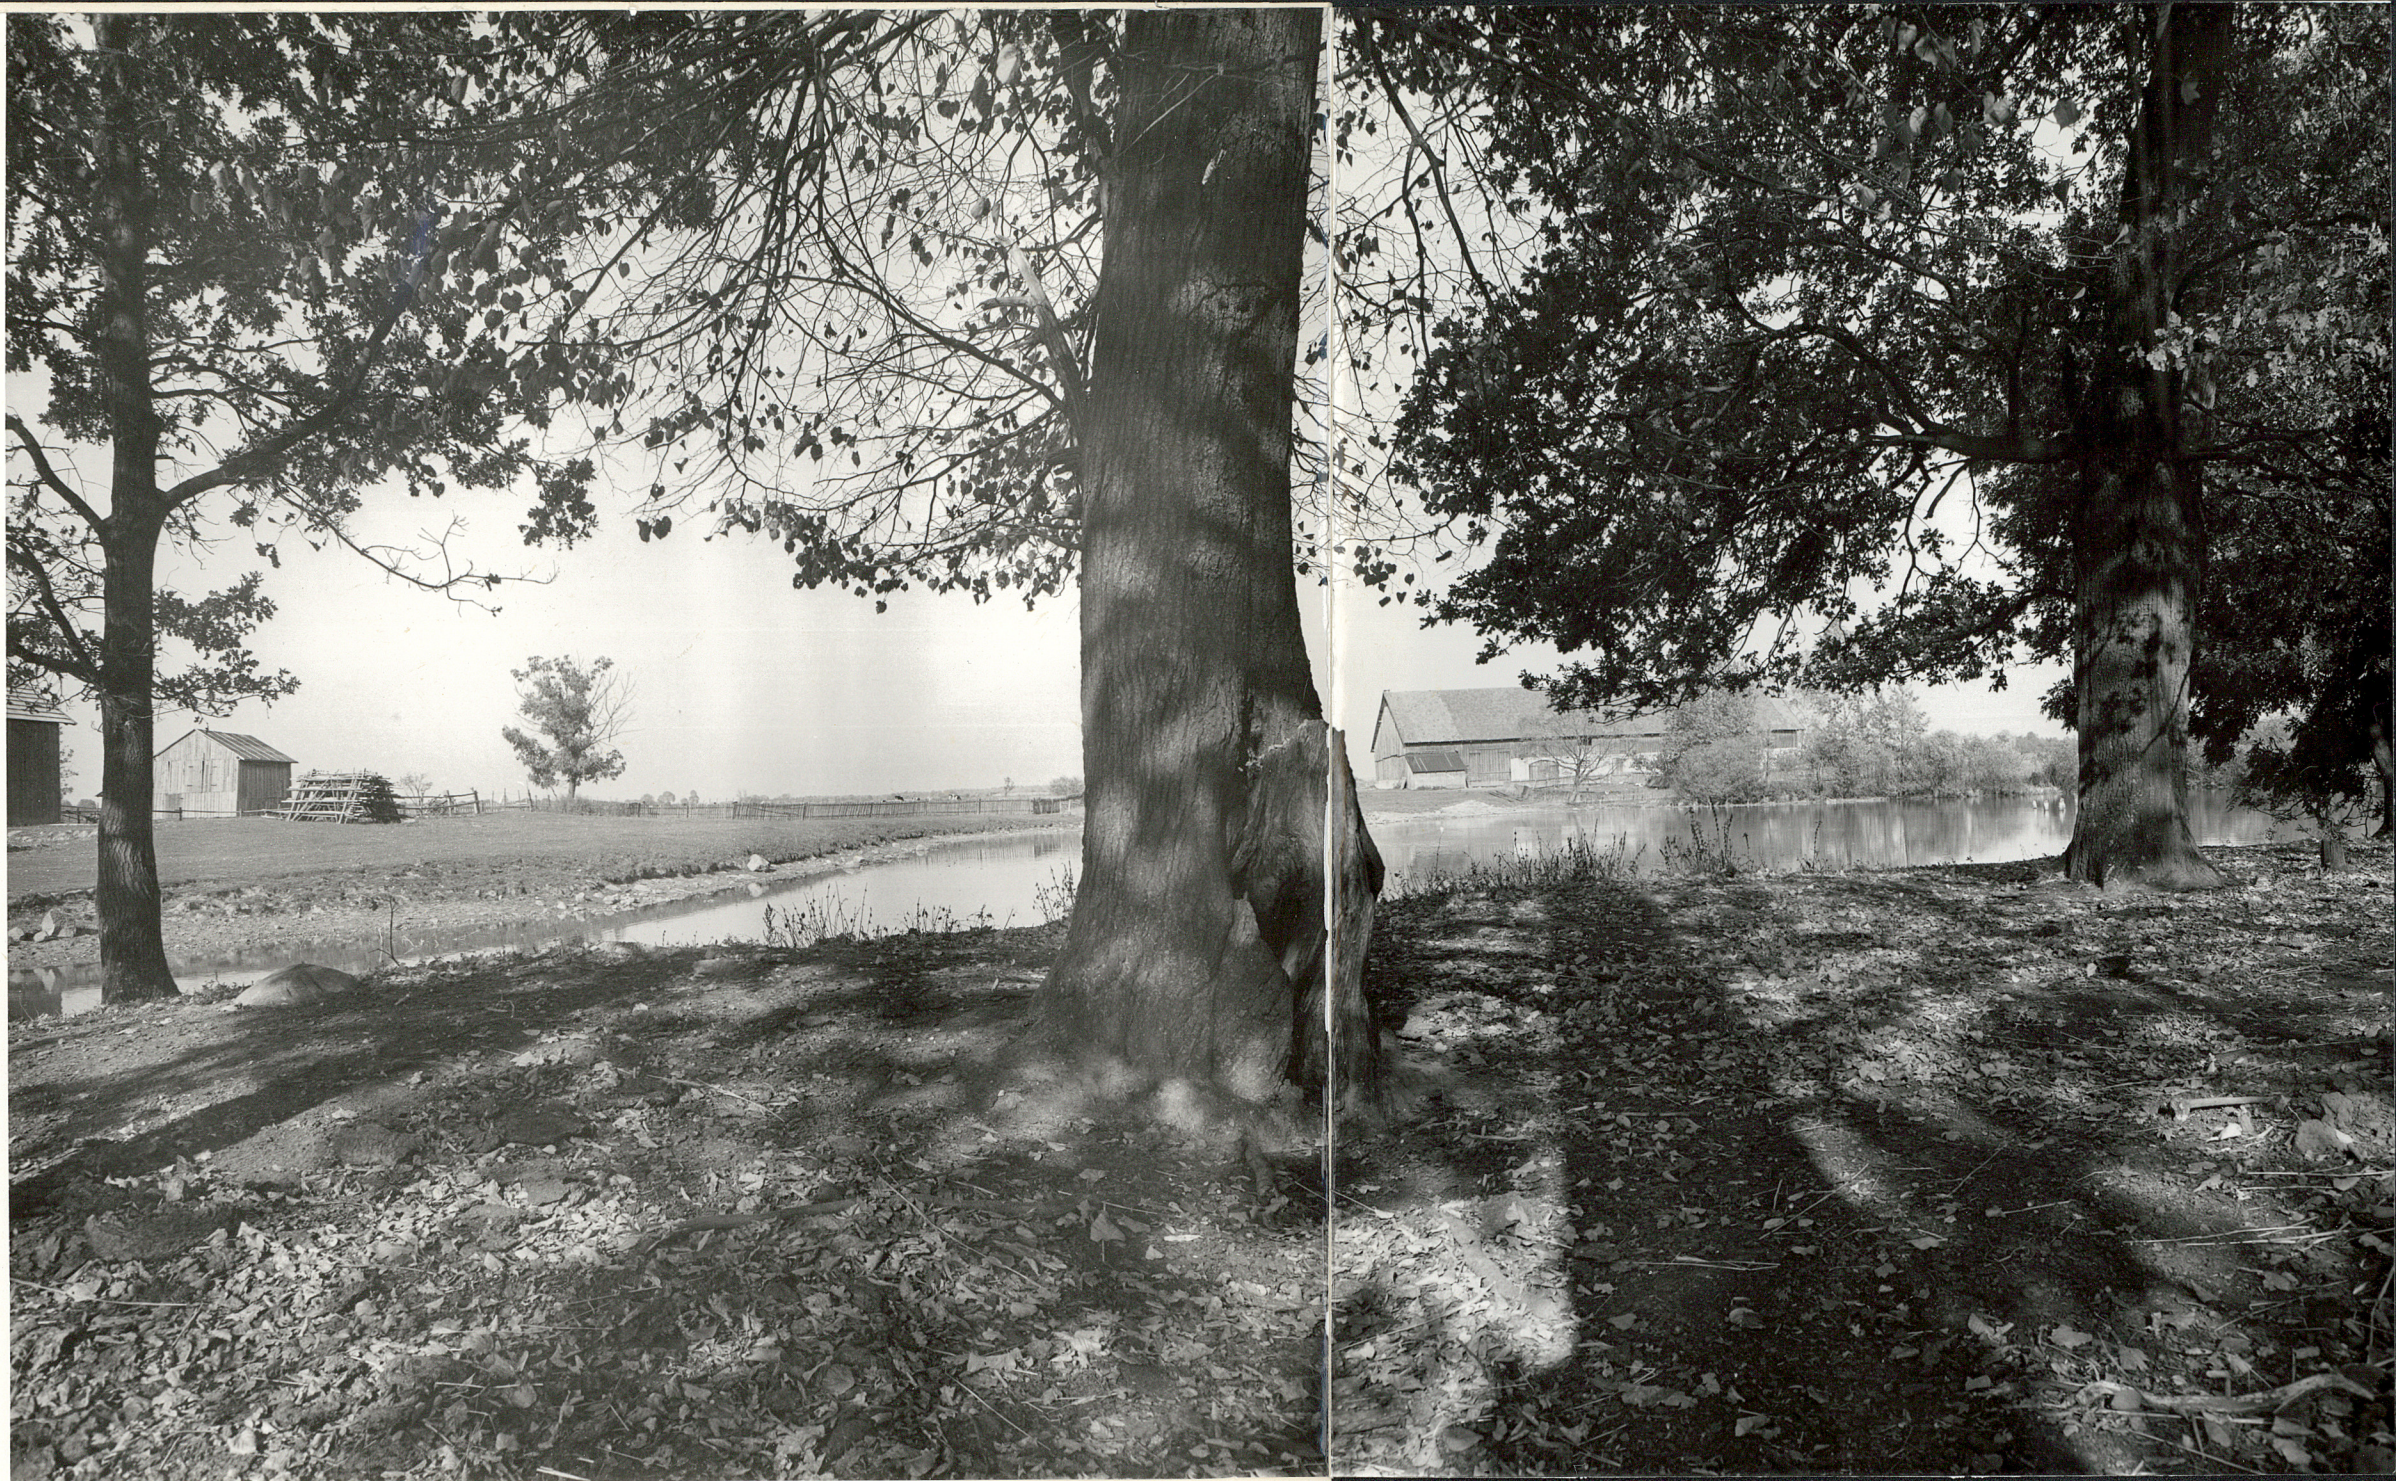
3.495107180. Widok krajobrazu o kierunku płacowym.  
 Fot. A. Wołoszewicz listopad 1982.  
 PPRK2 o/Gdańsk Nr neg. 080256, 080255.

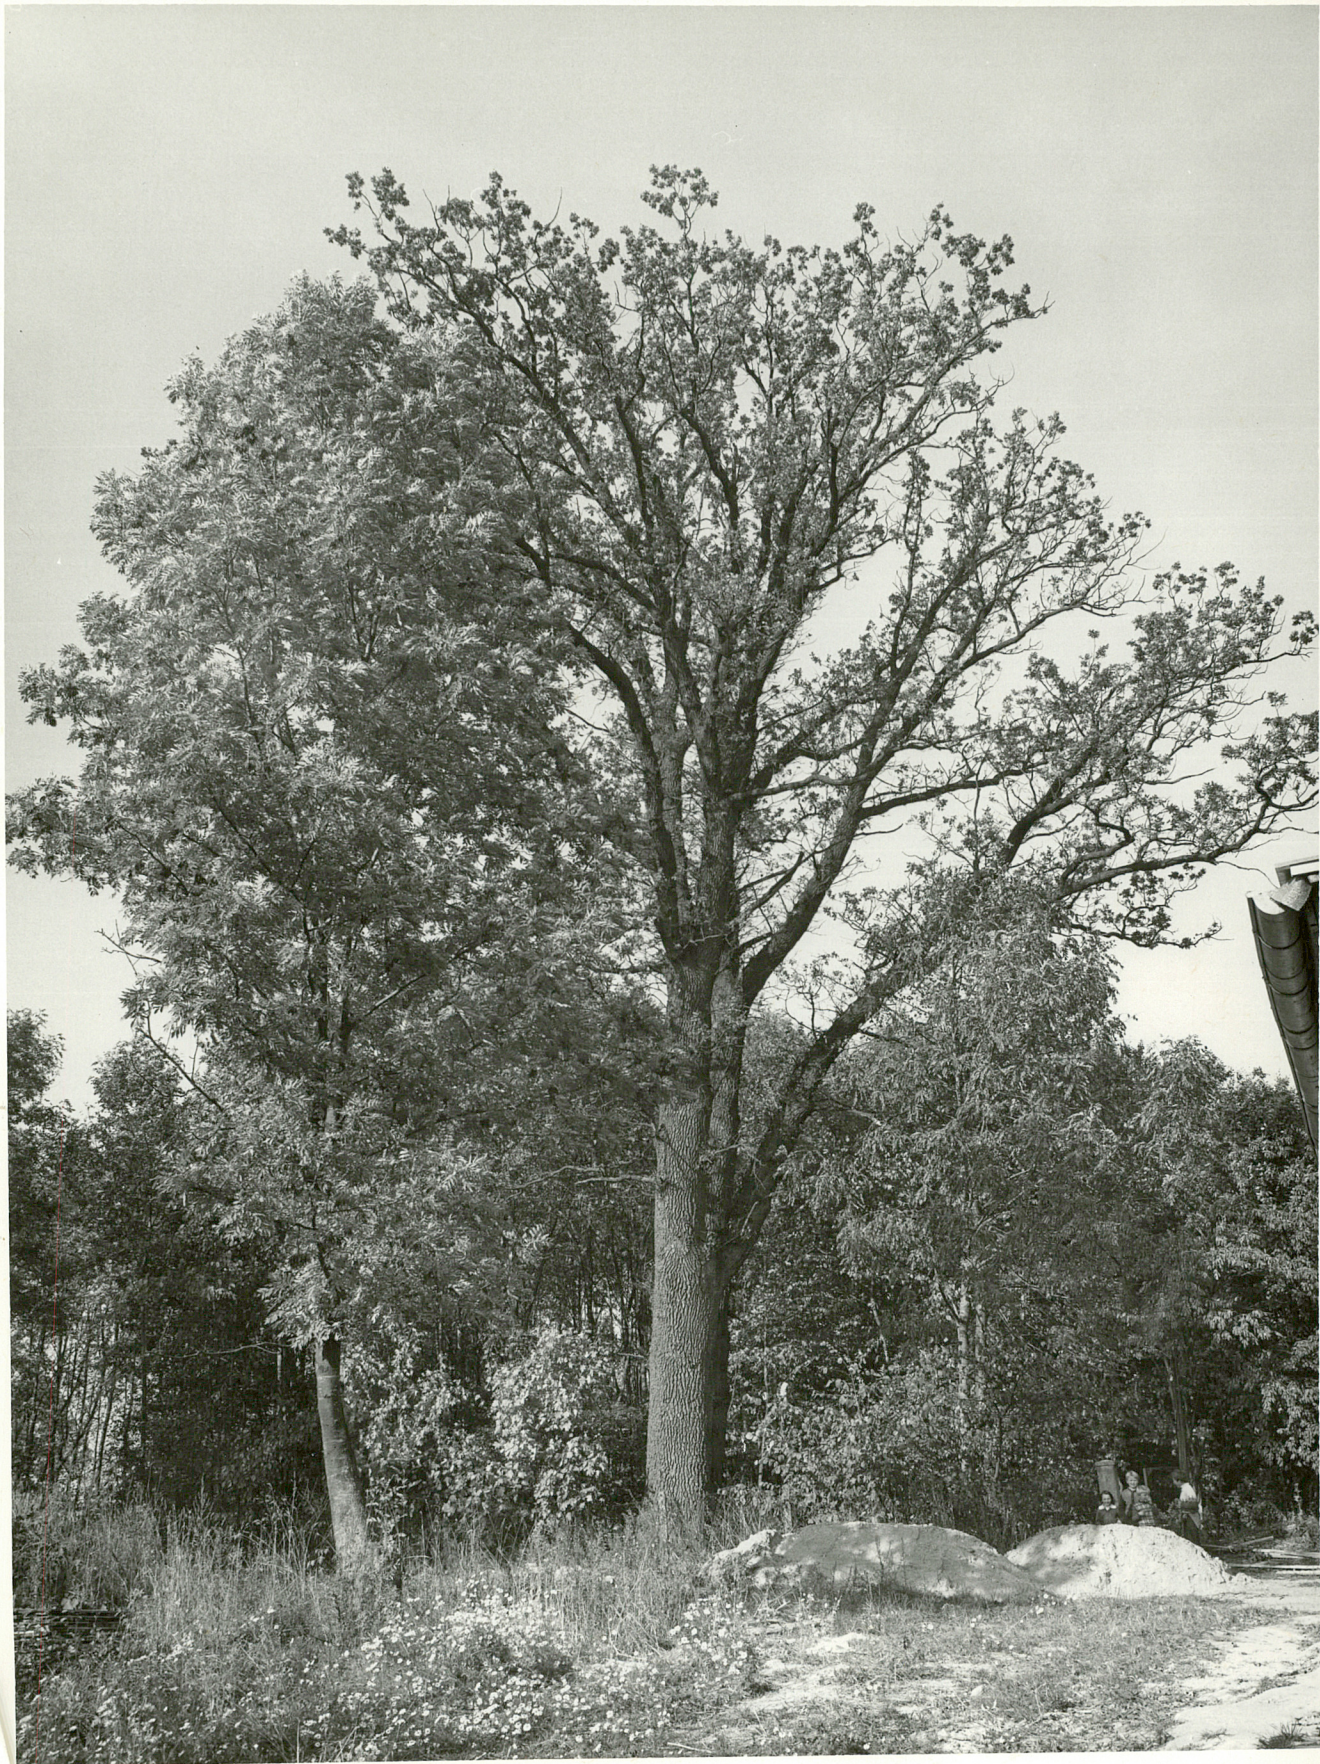
W parku na uwagę zasługuje okaz dębu o obwodzie 540 cm oraz jesiony od 100-380 cm i lipy od 200-300 cm.

- DĄB SZYPULKOWY - QUERCUS ROBUR - sztuk 1 obw. 540 cm

5. BGDOWIEC. Południowa część parku. Okaz dębu rozdwojonego  
na wysokości 3m - obw. 540cm.  
Pot. A. Wołoszewicz      listopad 1982 r.  
PPPK o/Gdańsk      Nr neg. 080257

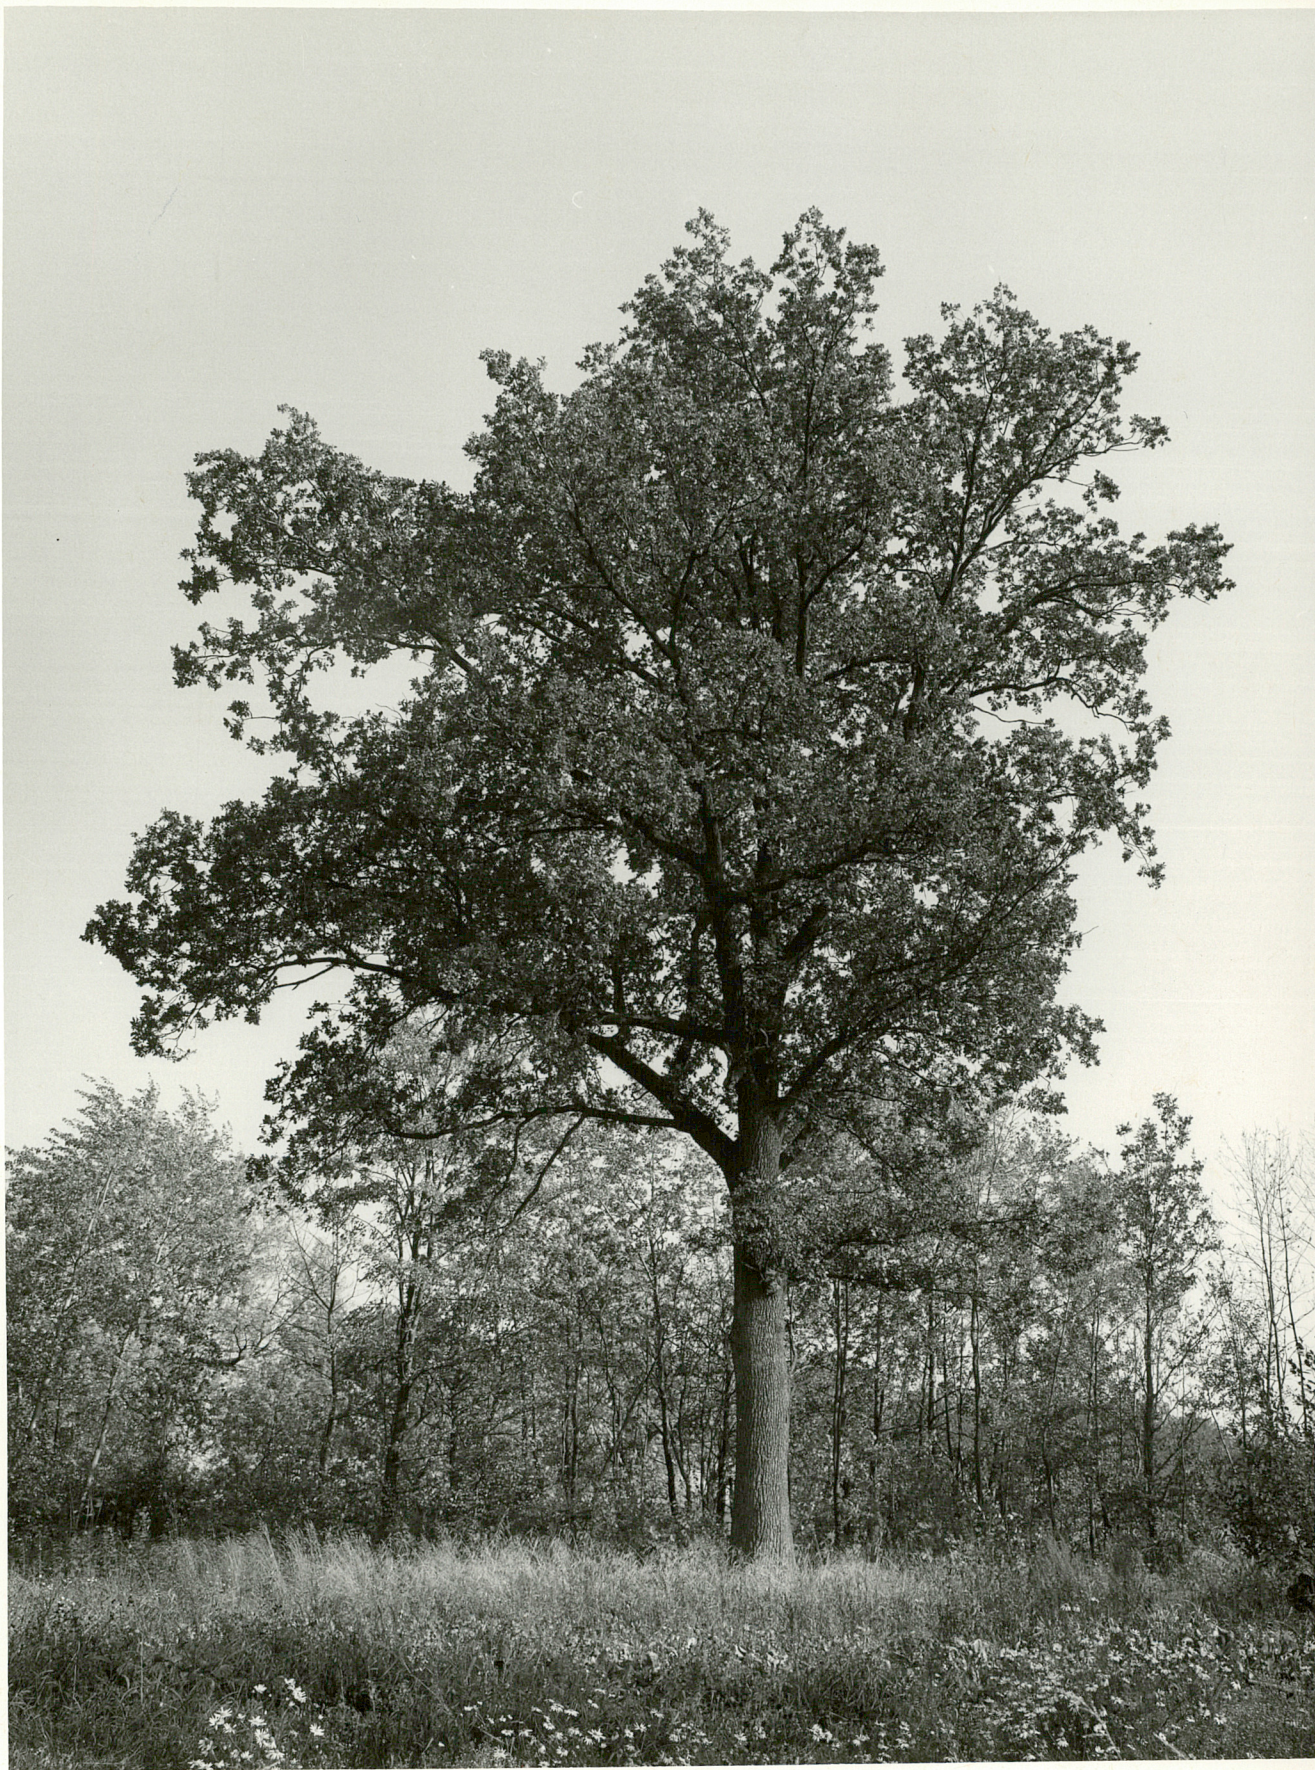
6. ASBOWIE. Południowo-wschodnia część parku. Okaz dębu.  
Fot. A. Wołoszewicz listopad 1982 r.  
PPPK o/Gdańsk Nr reg. 080258.

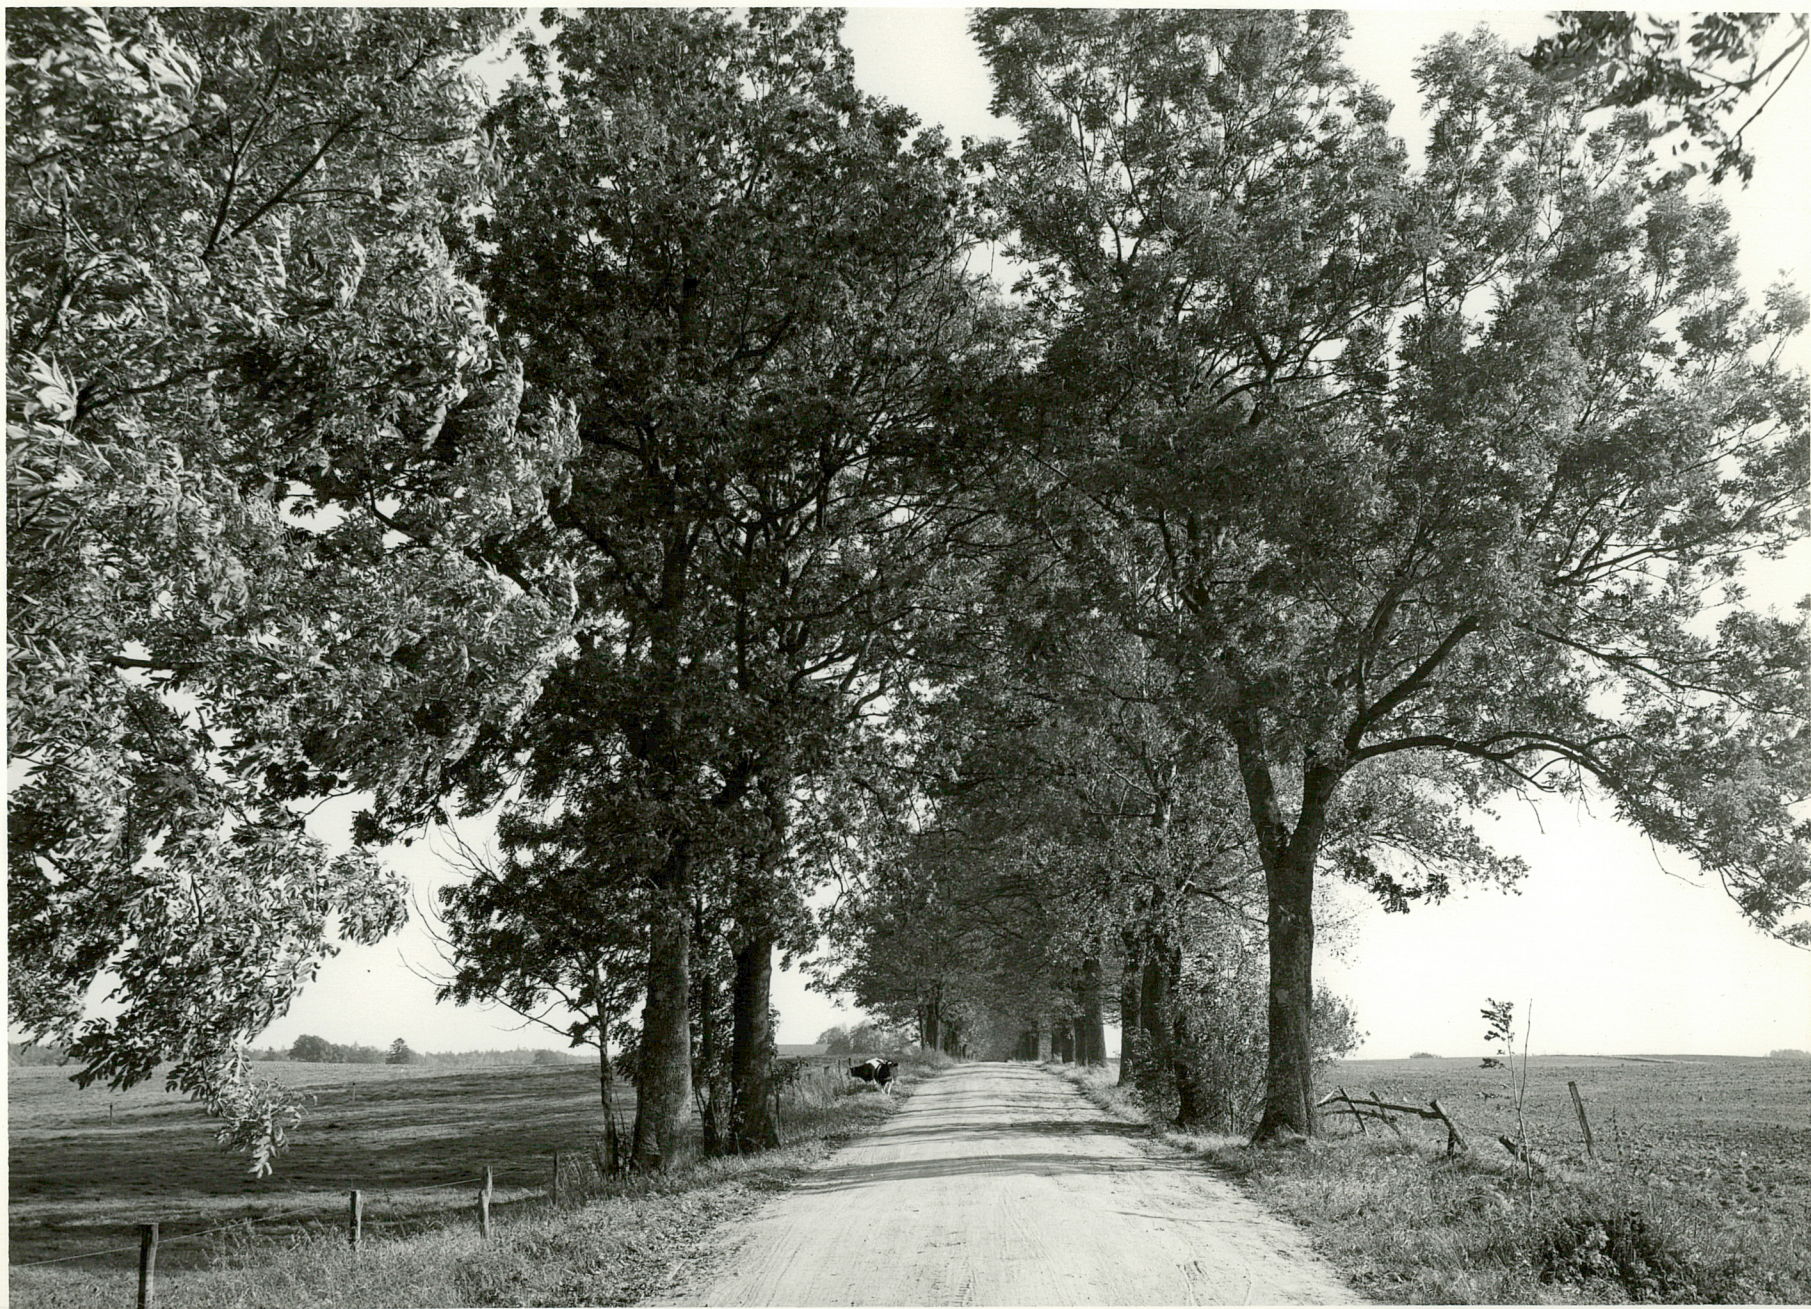
# ZALOZENIE PARIKOWE

SKALA 1 : 10000
