1. Obiekt zabytkowy

Hosiejów par. p.h. sk. Marcina

Donaborów

XVIII

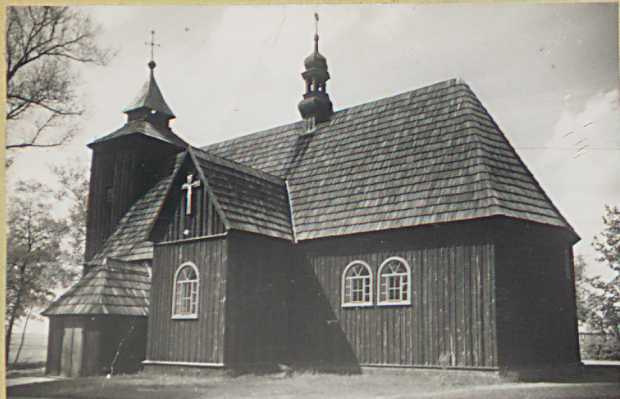
31. Szkic sytuacyjny, plan schematyczny, uwagi opisowe, fotografia

Orientowany dłuższymi, konstrukcji drewnianej, z wieżą słupową na ścianie. Ośrodek w kształcie prostokąta, przy nim od frontu, nakrycia i składnicy. Wzrost na króćce wydatnego prostokąta, tej samej szerokości co prezbiterium, z dwoma białymi łukowymi oknami.

Wzrost transeptu. Od zach. kwadratowa wieża, od poł. brzośca. Wnętrze nakryte prostym sklepieniem kolebkowym, wprost tych lokalizacji. Stropu, na którym trójścianowa dachowa. Okna w kształcie łukowym. Dach siódłowy o jednolitym, południowym, nad nakryciem, przy którym, z wieżką na sygnaturkę, kształtu barokowego, na białych dachówkach siódłowych. Na brzoście trójścianowe, wieża o dwóch kondygnacjach, z lekko przechylnymi ścianami, z wieżką na dachu namiotowym.

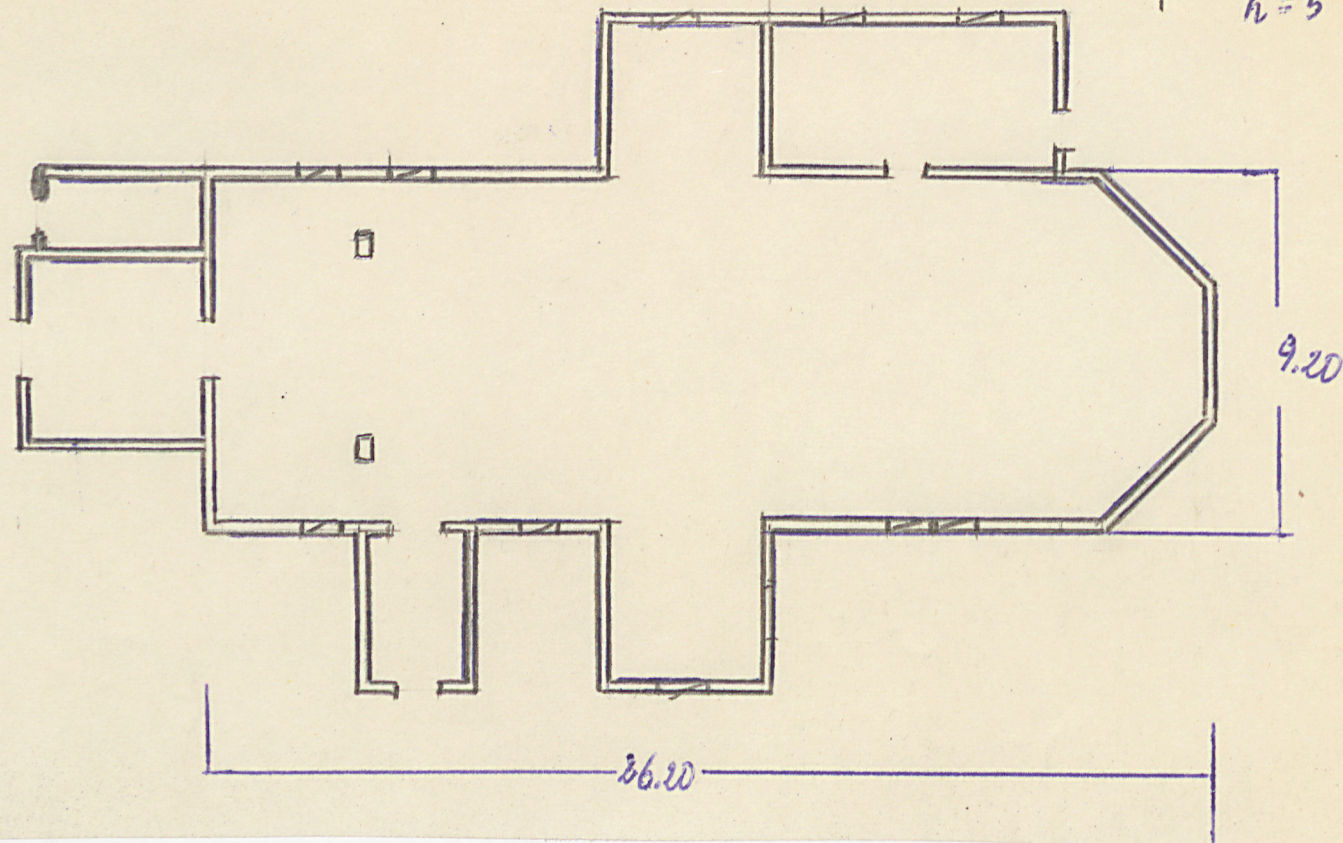
Szkic rzutu budynku:

skala: 1:200
