32/1 KOŚCIÓŁ PAR. P.W. WSZYSTKICH ŚWIĘTYCH

1782 r.

R Y C H N Ó W

11. Zdjęcia, rzut, przekrój, sytuacja, orientacja

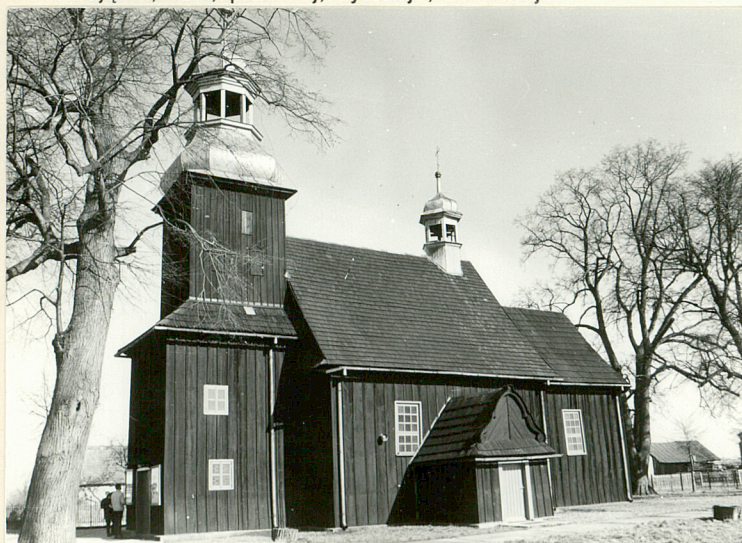
1. Widok ogólny kościoła od pd.-zach.
2. Widok kościoła od strony drogi, od pn.zach.
3. Widok na dzwonnice od pd.-wsch.
4. Podmurówka pd. ściany kruchty bocznej.
5. Ściany wewnętrzne kruchty bocznej.
6. Strop w zakrystii.
7. Strop nawy - pn. faseta.
8. Wieżba dachowa nad nawą - widok ogólny od zach.
9. Wieżba dachowa nad prezbiterium - widok od zach.
10. Wieżba dachowa nad nawą - słup pd. ściany stolcowej.
11. Okno w pd. ścianie prezbiterium.

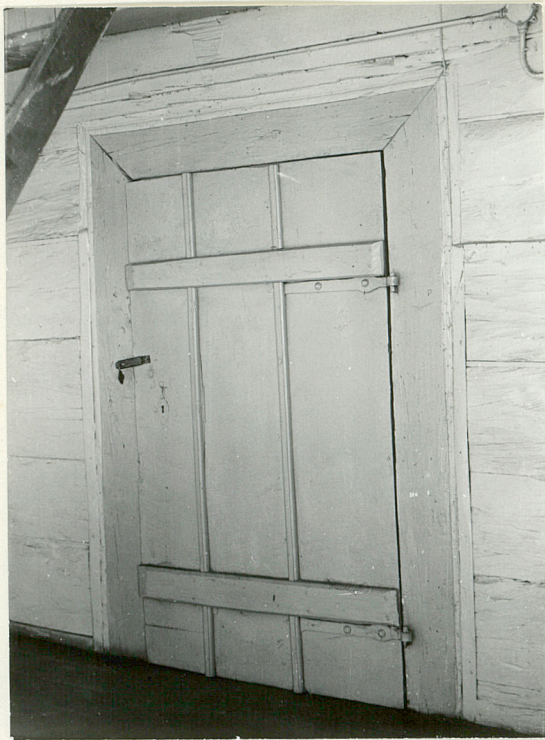
12. Okno kruchty bocznej.
13. Okno w pd. ścianie przyziemia wieży.
14. Otwór drzwiowy prowadzący na chór muzyczny.
15. Widok na fasadę kościoła od pd.-zach.
16. Elewacja pd. kościoła.
17. Widok na prezbiterium kościoła od strony pd.-wsch.
18. Elewacja wsch. kościoła.
19. Widok na kościół od strony pn.-wsch.
20. Szczyt kruchty bocznej.
21. Woluta w szczycie kruchty bocznej.
22. Krucyfiks na wsch. ścianie trójbocznego zamknięcia prezbiterium.
23. Hełm wieży - widok od pd.-wsch.
24. Wnętrze kościoła - widok na prezbiterium.
25. Wnętrze kościoła - widok na chór muzyczny.
26. Wnętrze kościoła - pd. słup chóru muzycznego.
27. Wnętrze kościoła - strop pod chórem muzycznym.
28. Wnętrze kościoła - widok na ambonę.
