Nr 208
WIELKOPOLSKIE

1. Obiekt
34/3 ZESPÓŁ GOSPODARCZY DORSKI: - STODOŁA ZE SPICHLERZEM (4)

2. Czas powstania
pocz. XX w.

3. Miejscowość
ŻEGOCIN

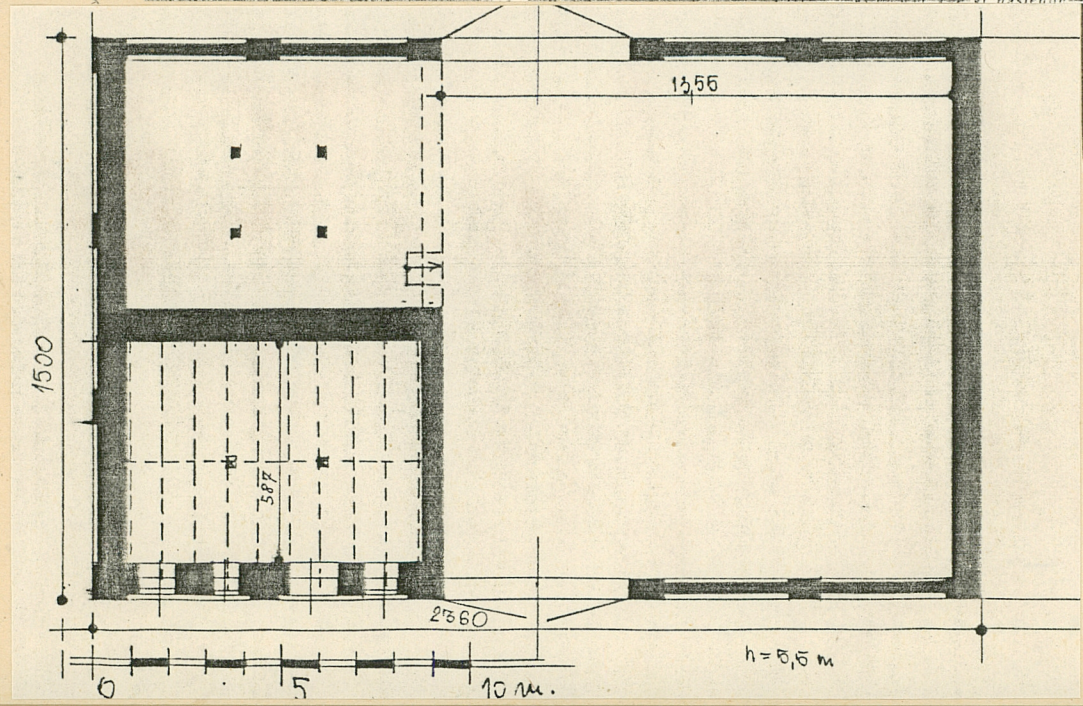
Zwarty prostokąt o wymiarach ok. 23,6 x 15,0 m, z klepiskiem przejazdowym na osi poprzecznej budynku. Do klepiska od strony północnej przylega dwuprzęsłowy sąsiek, a od strony południowej tylko od zachodniego narożnika znajduje się sąsiek, ale podpiwniczony, a w południowo-wschodni narożnik wbudowany jest spichlerz.

Oddzielone od stodoły (5) ścianą pełną z pustaków. Wnętrze właściwej stodoły jednoprzestrzenne, z wyjątkiem części południowej, której zachodni narożnik jest podpiwniczony, a w narożnik południowo-wschodni wbudowane są dwie kondygnacje spichlerza.

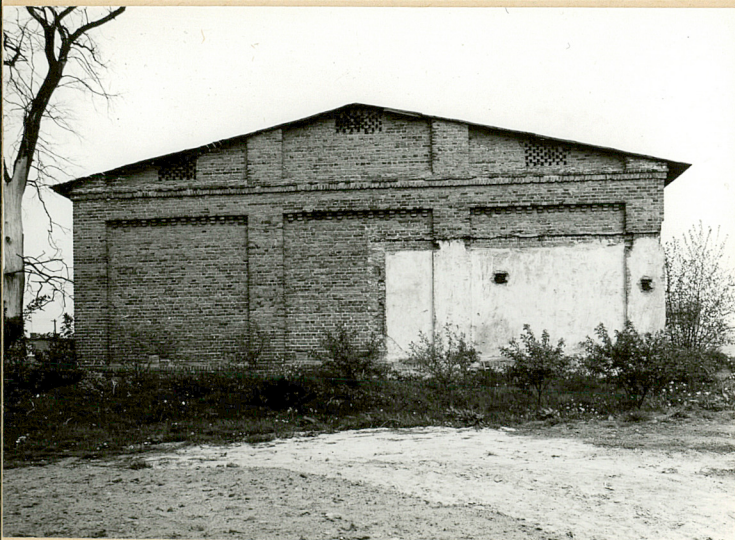
zamkniętych od góry odcinkowo; wypełnione oknami żeliwnymi pojedynczymi 16-kwaterowymi (po 4 kwatery w czterech poziomach), z czego cztery wewnętrzne kwatery tworzą skrzydło otwieralne do wnętrza osadzone na dwóch zawiasach.

Jednokondygnacyjna, nakryta dachem dwuspadowym, o małym kącie spadku połaci i nieznacznie tylko wysuniętych okapach. Niewyodrębniony w bryle od strony zewnętrznej (wbudowany w południowo-wschodni narożnik) spichlerz - jest dwukondygnacyjny.
