ZESPÓŁ GOSPODARCZY DWORSKI - SPICHLERZ (6)

pocz. XX w.

ŻEGOCIN

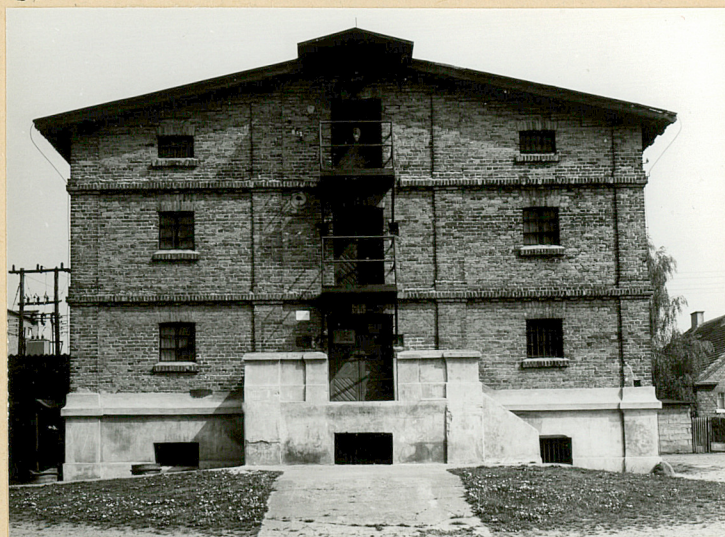
Zbyt gruba warstwa tynku zewnętrznego na cokole - może być wynikiem wzmocnienia fundamentów - dokumentacji technicznej - brak.

1. Widok ogólny spichlerza od strony południowo-wschodniej.
2. Otwory okienne w elewacji południowej - w kondygnacji piętra i poddasza.
3. Otwór okienny poddasza i widok schodkowo ukształtowanego gzymsu koronującego budynek (podokapowego).
4. Elewacja wschodnia.
5. Gzyms działowy pomiędzy poddaszem, a kondygnacją piętra - widok ozdóbnie wyciętej końcówki krokwi.
6. Elewacja południowa.
7. Rampa do rozładunku i schody na nią prowadzące.
8. Fragment tynkowanego cokołu - gruba okładzina otynkowana to zapewne wzmocnienie fundamentów.
9. Drzwi zewnętrzne wejściowe do kondygnacji parteru.
10. Drzwi piętra.
11. Drzwi poddasza.
