59/1 KOSCIOŁ FILIALNY PW. SW.STANISŁAWA BISKUPA

BOREK WLKP.

12. Autorzy, historia obiektu, określenia stylu.

13 Opis (sytuacja, materiał i konstrukcja, rzut, bryła, elewacje, dach wnętrze wyposażenia, instalacje)

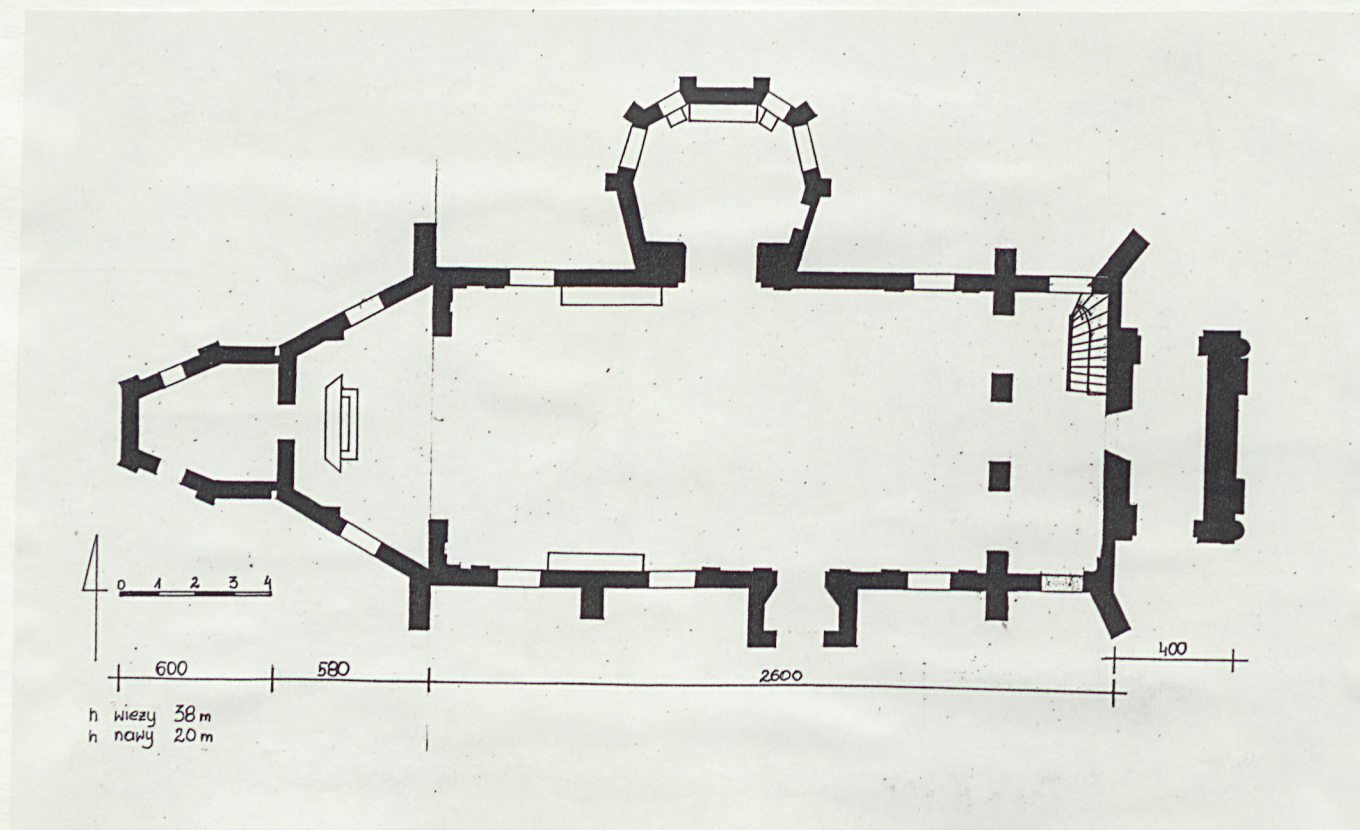
1. Miejscowość	2. Obiekt (nazwa jak w karcie)	3. Zawartość wkładki (nazwa obiektu lub materiału uzupełniającego)
BOREK WLKP.	Kościół fil.pw.św. Stanisława Biskupa	c.d. opisu, rzut

Rzut : Na rzucie prostokąta z trójbocznym prezbiterium za którym szersza, pięcioboczna zakrystia. Od strony zachodniej prostokątna wieża. Po południowej stronie nawy ośmioboczna kaplica, po północnej-prostokątny przedsionek. Empora organowa wsparta na dwóch filarach. Nawa oszkarpowana.
