1. Obiekt

STODOŁA w zespole folwarcznym II 5 II

1889

BRUCZKÓW

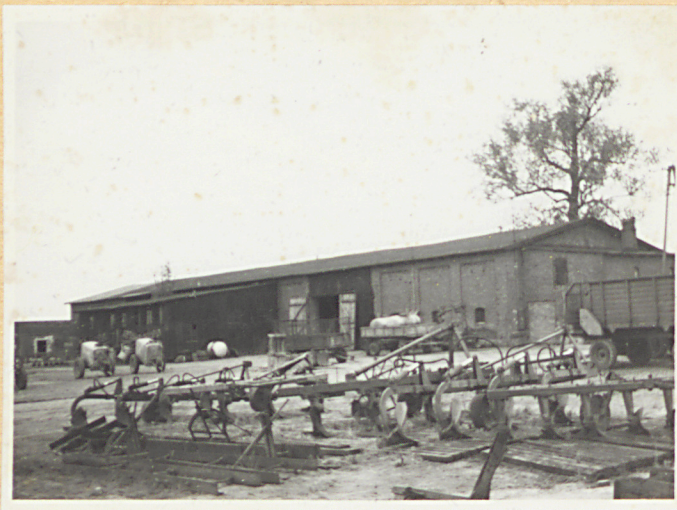
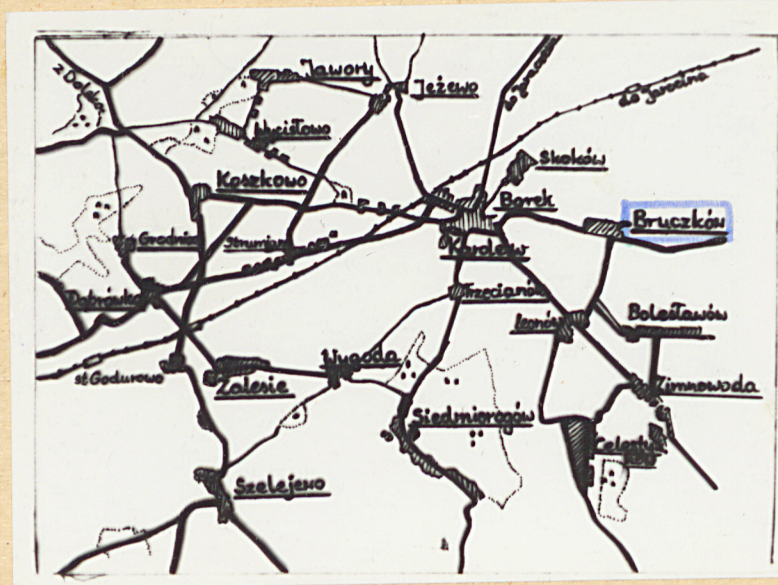
11. Zdjęcia, rzut, przekrój, sytuacja, orientacja

Rzut, bryła: kształt rzutu zasadniczo prostokątny z mocno wysuniętą przybudówką  
w części frontowej oraz mało wykraczającymi poza ramy głównego prostokąta  
przybudówkami w części wschodniej. Budynek jednotraktowy, jedno-  
kondygnacyjny, niepodpiwniczony.

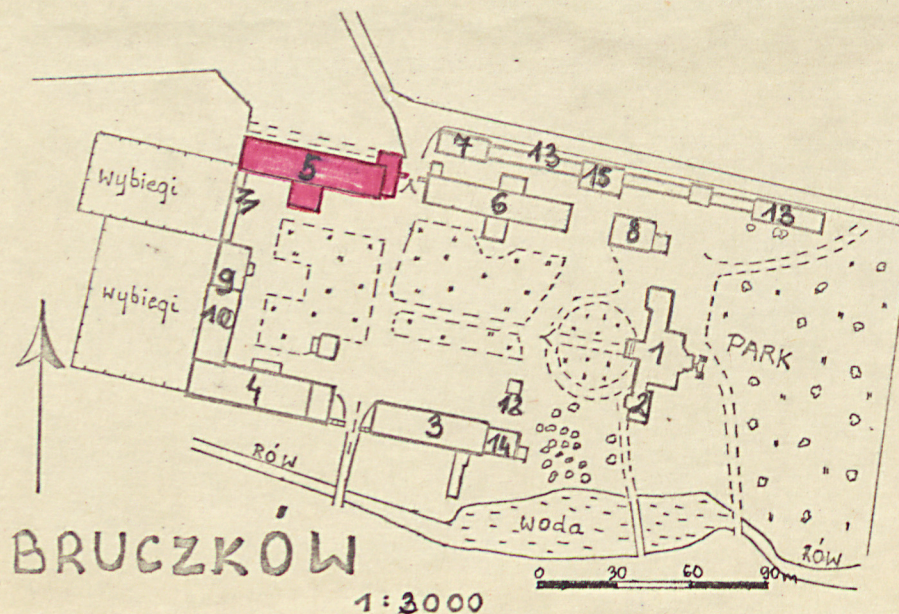
1. pałac
2. kaplica
3. chlewnia
4. stodoła
5. stodoła
6. obora
7. chlewnia
8. oficyna
9. spichlerz
10. magazyn pasz i sprzętu roln.
11. chlewik
12. piwnica
13. chlew
14. biura PGR
15. ubojnia

Sytuacja: budynek zaznaczony na planie sytuacyjnym - "5", usytuowany po  
północnej stronie osi założenia, równoległy do drogi polnej wiodącej  
na pola uprawne. Frontem zwrócony do podwórza gospodarczego, znajduje  
się w północno-zachodnim narożniku folwarku, elewacją zachodnią gra-  
niczy z wybiegami.

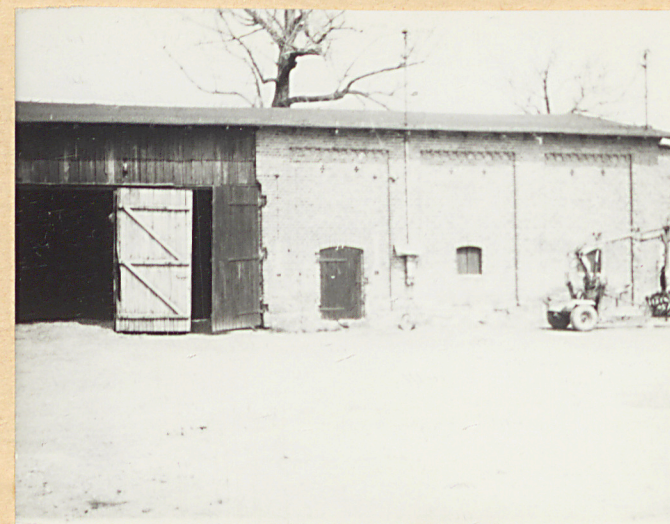
1. Fragment elewacji frontowej

Elewacje: frontowa: nieotynkowana ozdobiona lizenami rytmicznymi, W ścianie....

...widoczne /na wysokości okapu/otwory wentylacyjne o kształcie

okręgu w równych odległościach po cztery. Elewacja piętnastoosiowa. W 4 i 5 oraz 11 i 12 osi wrota dwuskrzydłowe, nad wrotami ściana drewniana. W części środkowej duża drewniana przybudówka na ceglano-kamiennej podmurówce. Elewacja tylna - nieotynkowana, piętnastoosiowa z lizenami rytmicznymi, w 4 i 5 oraz 11 i 12 osi wrota dwuskrzydłowe.

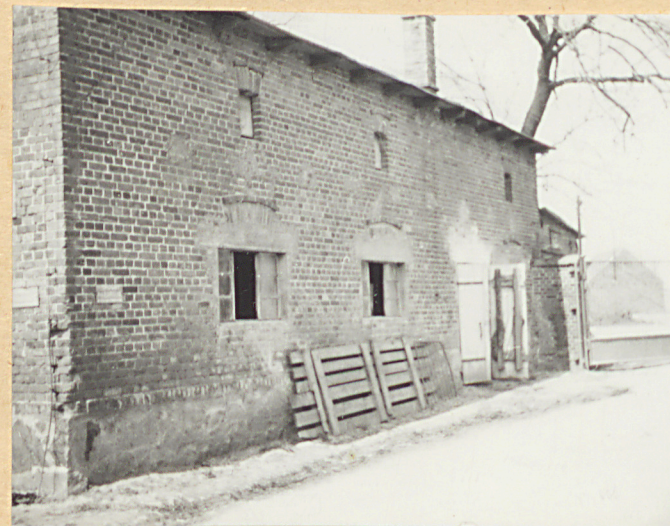
3. Elewacja wsch. (obora)

Wschodnia - nieotynkowana, nad drzwiami łukowate gzymsy ceglane.
