103/4 DOM MIESZKALNY - RZADCÓWKA - 1

Druga połowa
XIX w.

RATAJE

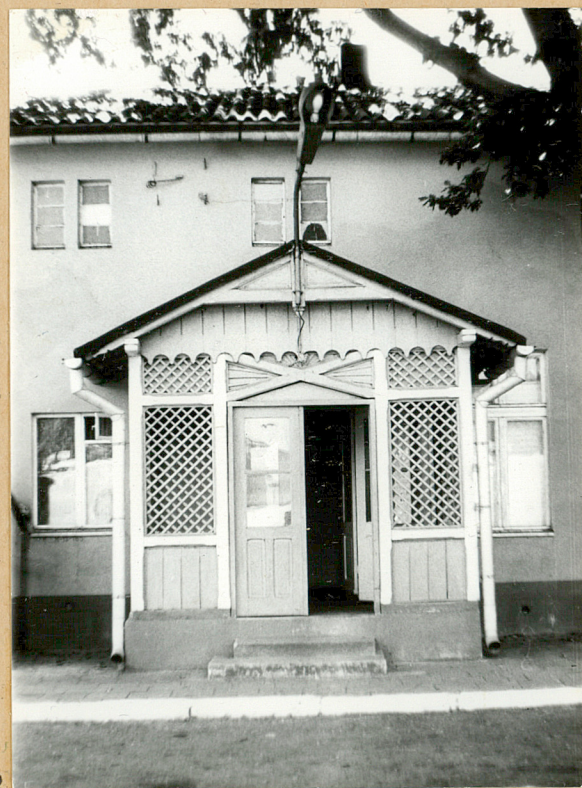
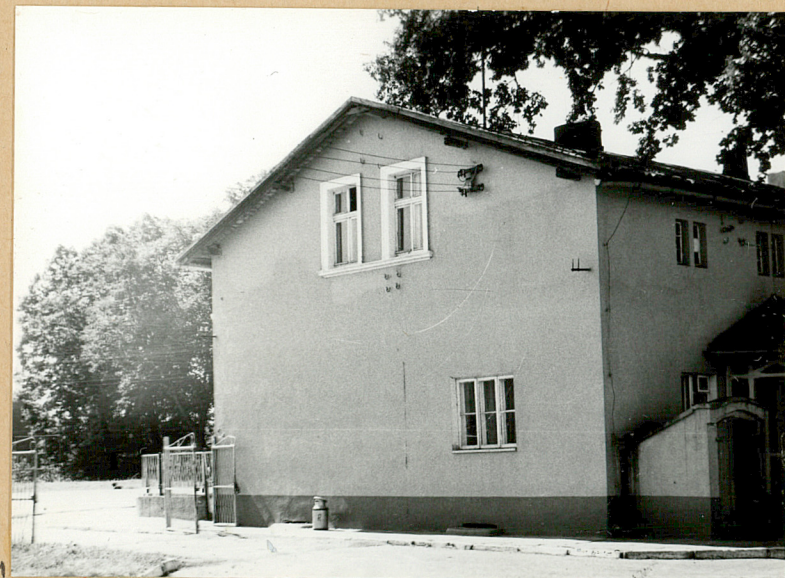
Elewacje - ściany w całości otynkowane. Elewacja południowo-wschodnia z gzymsem międzykondygnacyjnym i gzymsem na poziomie parapetów okien na parterze. Gzymsy w formie ciągłych pasów wysuniętych poza lico muru. Okna otoczone ozdobnymi pasami. Powyżej naczółki w formie podobnej do gzymsów. Na parterze pięć otworów dawnych i jeden współczesny. Na poddaszu sześć biforiów. Na elewacji północno-wschodniej brak elementów ozdobnych.

- I. Elew. poł.
2. Weranda.
3. Okno na elew. poł.
4. Elew. wsch.
5. Okna na poddaszu.
6. Fragment piwnicy.
7. Drzwi do mieszkania.
8. Wejście do piwnicy.
9. Elew. półn.
10. Wędzarnia na poddaszu.
11. Fragment konstrukcji dachowej.
12. Fragment balustrady.

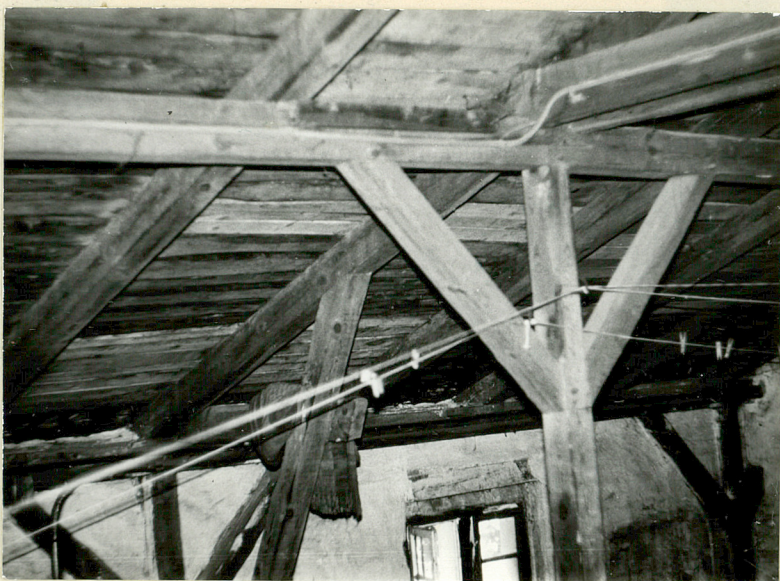
11

Konstrukcja dachowa płatwiowo-kleszczowa z dwiema ściankami stolcowymi dwustronnie mieczowanymi. Po dwóch stronach ścianki kolankowe. Zastrzały łączą krokwie z belkami stropowymi.
