WIELKOPOLSKIE

DOM MIESZKALNY

CHODZIEŻ

ul. WOJSKA POLSKIEGO 40
64 – 800 Chodzież

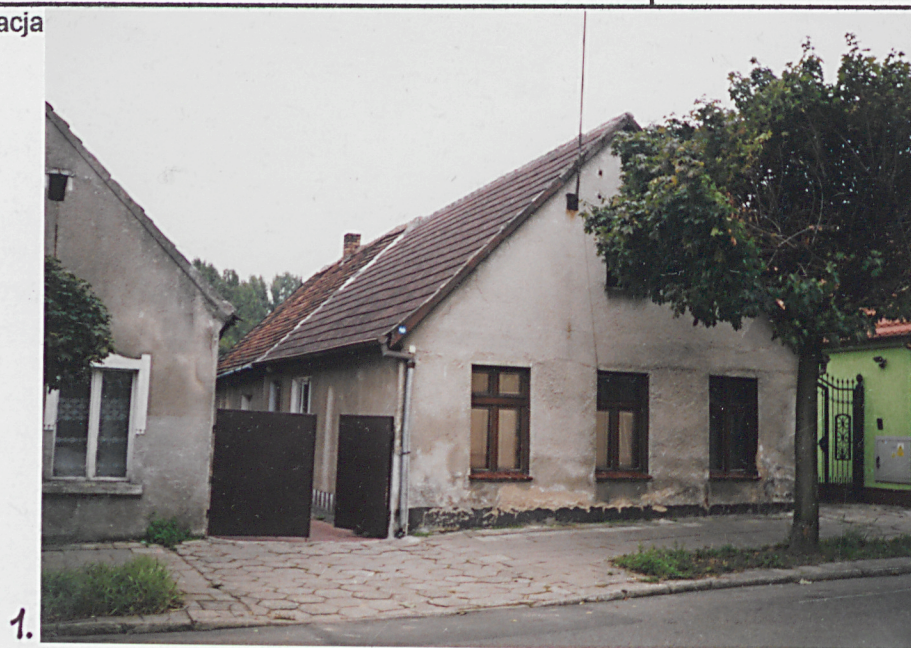
11. Zdjęcie rzut przekrój sytuacja orientacja

SYTUACJA Dom usytuowany szczytowo w południowej pierzei wschodniego odcinka ul. Wojska Polskiego opadającej w kierunku brzegu Jeziora Miejskiego. Ulica asfaltowa z szerokimi chodnikami wyłożonymi płytami betonowymi oraz porośnięta przy krawężnikach niskimi strzyżonymi klonami. Działka wąska w kształcie wydłużonego w kierunku północ – południe prostokąta porośnięta trawą w jej południowej części. Wokół budynku obłożona: przy elewacji północnej – frontowej płytami betonowymi, od strony elewacji bocznej – wschodniej cementową kostką brukową, od strony elewacji tylnej – betonem. Elewacja zachodnia przylega bezpośrednio do sąsiedniej posesji obłożonej kostką brukową. Do elewacji tylnej dobudowany niski parterowy budynek w chwili obecnej spełniający funkcję kuchni, który w dalszej części przechodzi w budynek gospodarczy. Wjazd na teren posesji od strony wschodniej zamknięty blaszaną bramą. Przed elewacją frontową rośnie klon.

RZUT Dom na planie wydłużonego prostokąta o osi w kierunku północ – południe z dobudówką od strony południowej, z wejściem od wschodu usytuowanym bliżej elewacji północnej. Wejście to rozpoczyna krótki na planie zbliżony do kwadratu korytarz z wewnętrzną klatką schodową prowadzącą na strych, a kończy go małe pomieszczenie, w którym w chwili obecnej znajduje się łazienka. Po stronie północnej korytarza znajdują się dwa pokoje, po jego południowej stronie są trzy pomieszczenia połączone przejściem z przybudówką, w której znajduje się kuchnia.

BRYŁA Dom parterowy, zwarty, niepodpiwniczony, nakryty wysokim dachem dwuspadowym, szczytowo usytuowany do ulicy.

ELEWACJE otynkowane cementowo – wapiennym tynkiem drobnoziarnistym w kolorze szarym z zaznaczonym niewielkim cokołem wymalowanym na brązowo *Elewacja północna frontowa*: szczytowa symetryczna, na parterze trójosiowa, w szczycie jednoosiowa z pokrywającymi się osiami. *Elewacja zachodnia* kalenicowa, niesymetryczna czteroosiowa. Wyraźnie podzielona na dwie części: starszą południową ze ścianami szachulcowymi i dachem pokrytym dachówką karpiówką w łuskę i

20. Najpilniejsze postulaty konserwatorskie	
		Należy wzmocnić ściany obwodowe budynku i więźbę dachową oraz ujednolicić pokrycie dachowe stosując dachówkę karpiówkę. Ponadto należy powrócić do pierwotnych otworów okiennych i stolarek z podziałem krzyżowym w elewacjach bocznych.

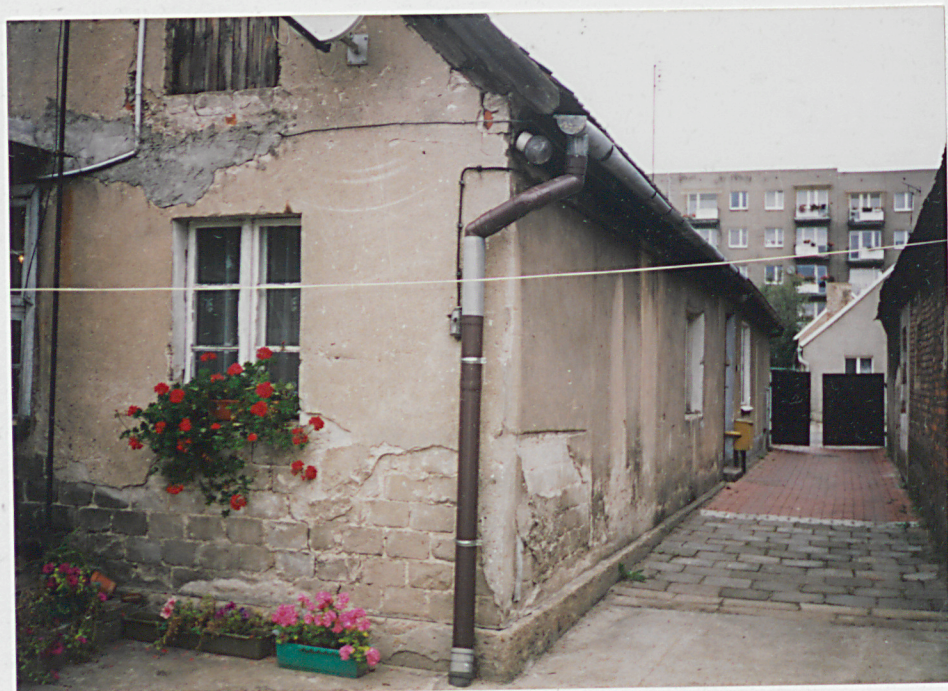
4.

- Fot.1 Elewacja północna – frontowa.
- Fot.2 Fragment elewacji zachodniej.
- Fot.3 Przybudówka przy elewacji tylnej.
- Fot.4 Fragment elewacji wschodniej.
- Fot.5 Fragment elewacji wschodniej.
- Fot.6 Przybudówka przy elewacji tylnej.
- Fot.7 Strop w pokoju w części południowej budynku.
- Fot.8 Fragment więźby dachowej.
- Fot.9 Fragment więźby dachowej.
- Fot.10 Fragment więźby dachowej.
- Fot.11 Elewacja północna – frontowa – rok 1959.
- Fot.12 Elewacja tylna – rok 1959.
- Fot.13 Fragment elewacji zachodniej – rok 1959.
- Fot.14 Elewacja północna – frontowa – rok 1959.

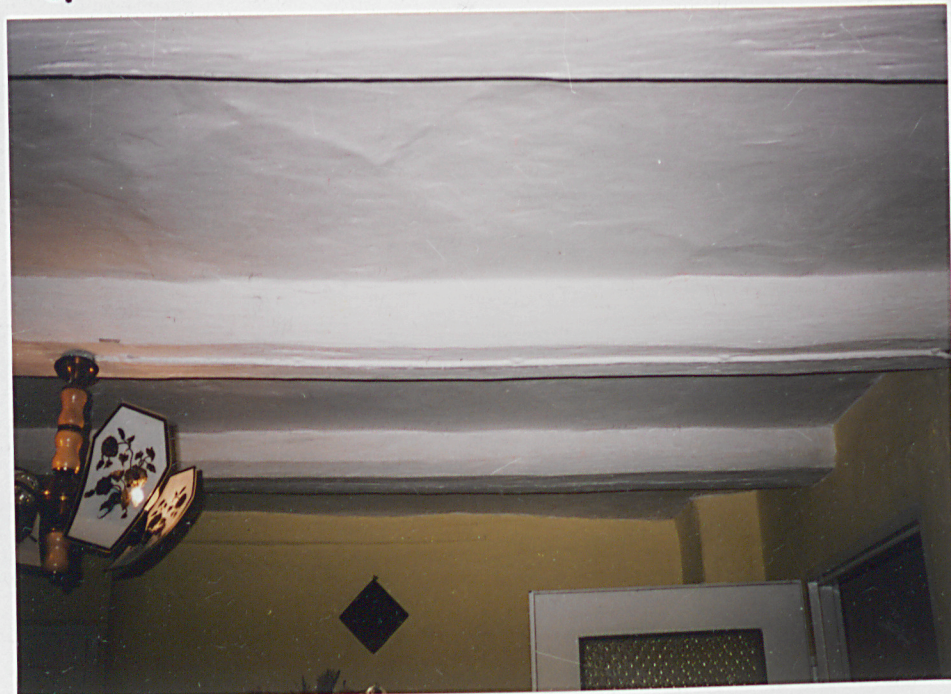
7.

MATERIAŁ, KONSTRUKCJA, TECHNIKA *Fundamenty* z kamienia polnego. *Ściany* w południowej części budynku wewnętrzne oraz zewnętrzne – elewacja zachodnia i południowa szachulcowe wypełnione częściowo gliną częściowo cegłą. Pozostałe przemurowane z bloczków cementowych. *Stropy* strop drewniany typu belkowego z podsufitką ocieplony polepą glinianą z trzcina. *Wieżba dachowa* drewniana dwuspadowa krokwiowo – płatwiowa. *Dach* dwuspadowy kryty w części południowej dachówką karpiówką w łuskę, natomiast w części północnej cementową dachówką zakładkową. *Posadzki* w korytarzu cementowa, w łazienkach, kuchni terakota w pozostałych pomieszczeniach *podłoga* drewniana. *Schody* prowadzące na strych drewniane jednobiegowe. *Otwory* okienne i drzwiowe w kształcie wydłużonego prostokąta. *Drzwi* zarówno zewnętrzne jak i wewnętrzne współczesne ramowo płycinowe, jednoskrzydłowe. *Okna* współczesne w elewacji frontowej drewniane krosnowe, dwupoziomowe, dwudzielne ze stałym ślemieniem. W pozostałych elewacjach krosnowe oraz skrzynkowe, dwudzielne, z jednym skrzydłem dwupoziomowym, oraz skrzynkowe dwudzielne z poziomymi szczelinami (sześciokwaterowe). W elewacji północnej również skrzynkowe jednodzielne dwupoziomowe z dodatkowymi szczelinami poziomymi w każdej tafli okiennej.

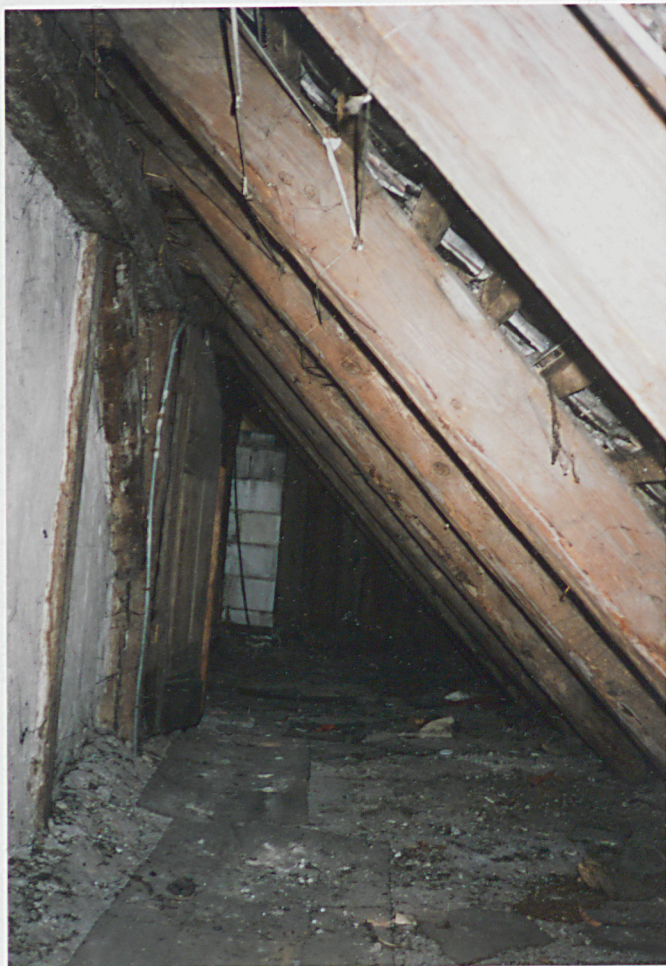
8.

14. Kubatura	15. Powierzchnia użytkowa	16. Przeznaczenie pierwotne	17. Użytkowanie obecne
310 m ³	87 m ²	mieszkalna	mieszkalna
18. Prace budowlane i konserwatorskie, ich przebieg i dokumentacja		19. Stan zachowania (fundamenty, ściany zewnętrzne, ściany wewnętrzne, sklepienia, stropy, konstrukcje dachowe, pokrycie dachu, wyposażenie i instalacje)	
W latach 80 – tych XX w. został rozebrany komin – „czarna kuchnia” oraz sukcesywnie przemurowywano ściany i wymieniono część pokrycia dachowego z dachówki karpiówki na cementową dachówką zakładkową.		Stan techniczny dostateczny. Wzmocnienia wymaga konstrukcja więźby dachowej oraz konstrukcja ścian obwodowych części południowo – zachodniej.
