DOM MIESZKALNY

CHODZIEŻ

ul. WOJSKA POLSKIEGO 44
64 – 800 Chodzież

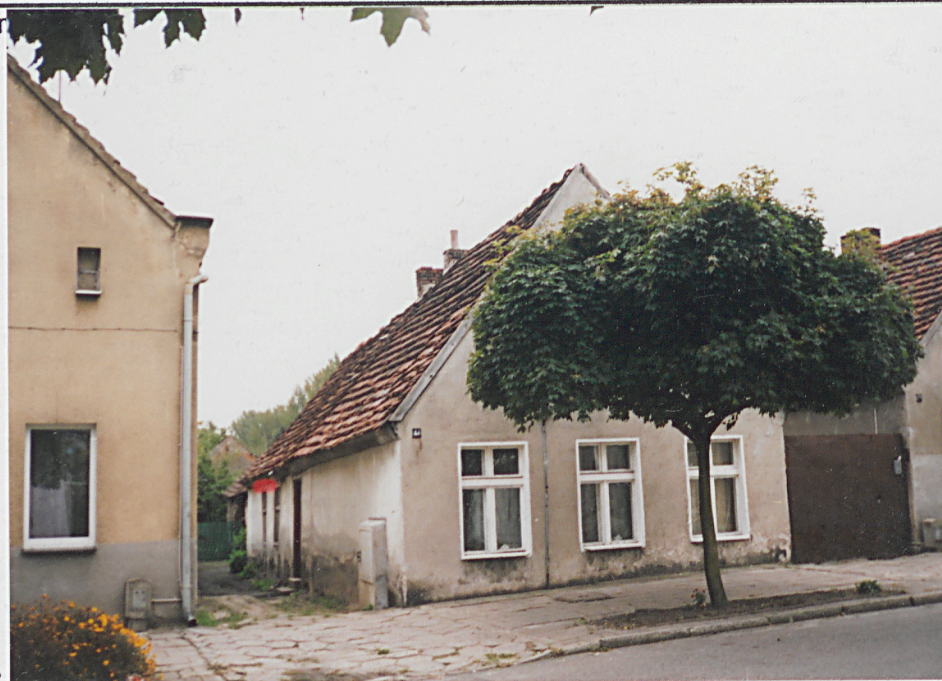
1.

- Fot.1 Elewacja północna – frontowa.
- Fot.2 Fragment elewacji wschodniej.
- Fot.3 Elewacja tylna wraz z przybudówką.
- Fot.4 Przybudówka.
- Fot.5 Fragment elewacji zachodniej.
- Fot.6 Narożnik południowo – wschodni.
- Fot.7 Okno w elewacji wschodniej.
- Fot.8 Drzwi wewnętrzne.
- Fot.9 Uszkodzona ściana zachodnia.
- Fot.10 Klatka schodowa na strych.
- Fot.11 Fragment więźby dachowej.
- Fot.12 Komin nogawicowy.
- Fot.13 Strop w pokoju w części południowej budynku.
- Fot.14 Elewacja tylna – rok 1959.
- Fot.15 Elewacja północna – frontowa – rok 1959.
- Fot.16 Elewacja tylna – rok 1959.
- Fot.17 Elewacja północna – frontowa – rok 1959.

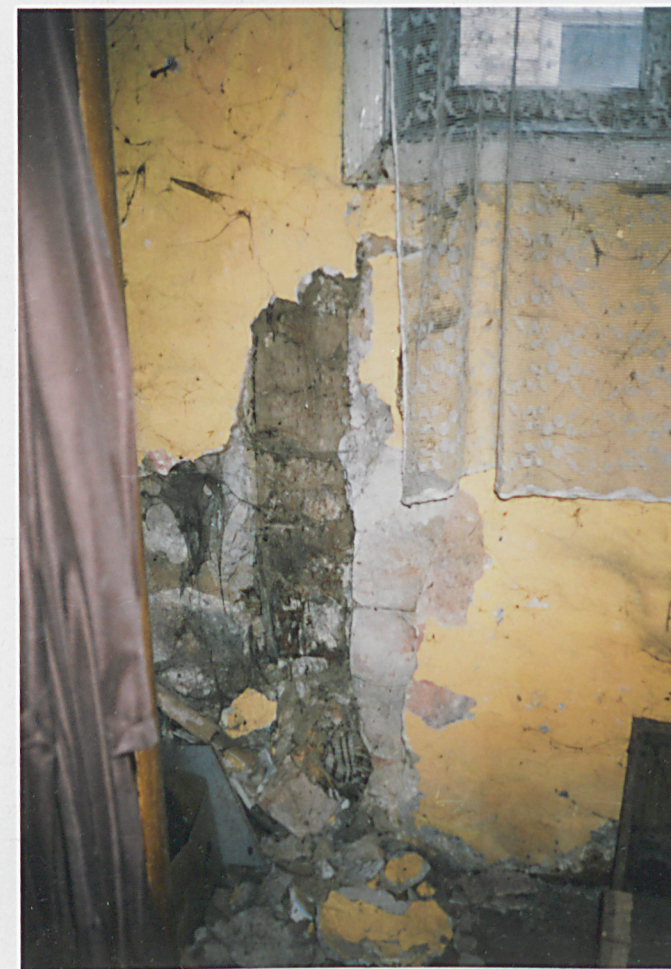
9.

14. Kubatura	15. Powierzchnia użytkowa	16. Przeznaczenie pierwotne	17. Użytkowanie obecne
290 m ³	83 m ²	mieszkalna	mieszkalna
18. Prace budowlane i konserwatorskie, ich przebieg i dokumentacja		19. Stan zachowania (fundamenty, ściany zewnętrzne, ściany wewnętrzne, sklepienia, stropy, konstrukcje dachowe, pokrycie dachu, wyposażenie i instalacje)	
		<p>Stan techniczny wymagający kompleksowego remontu. Stropy w złym stanie, głównie w części południowej budynku. Ściana zachodnia – szachulcowa podmurowana ceglami, jednak konstrukcja drewniana ulega degradacji pod wpływem czynników biologicznych i atmosferycznych. Naprawy wymaga także więźba dachowa wraz z pokryciem. Ściany, zwłaszcza wschodnia, silnie zawilgocone wymagają osuszenia.</p>

20. Najpilniejsze postulaty konserwatorskie	
		<p>Należy rozpocząć generalny remont budynku zaczynając od wzmocnienia i osuszenia ścian wraz z założeniem odpowiedniej izolacji przeciwwilgociowej poprzez naprawę stropów, więźby dachowej i przełożenia zdegradowanego pokrycia dachowego na nowe odpowiadające historycznemu charakterowi budynku.</p>
