OSRODEK DOKUMENTACJI
ZABYTEKÓW W WARSZAWIE
KARTA EWIDENCYJNA ZABYTEKÓW
ARCHITEKTURY I BUDOWNICTWA

ZESPOŁ FOLWARCZNY

1844r.
Długa połowa
XIX w.

STRZELECIN -
STRZELCE

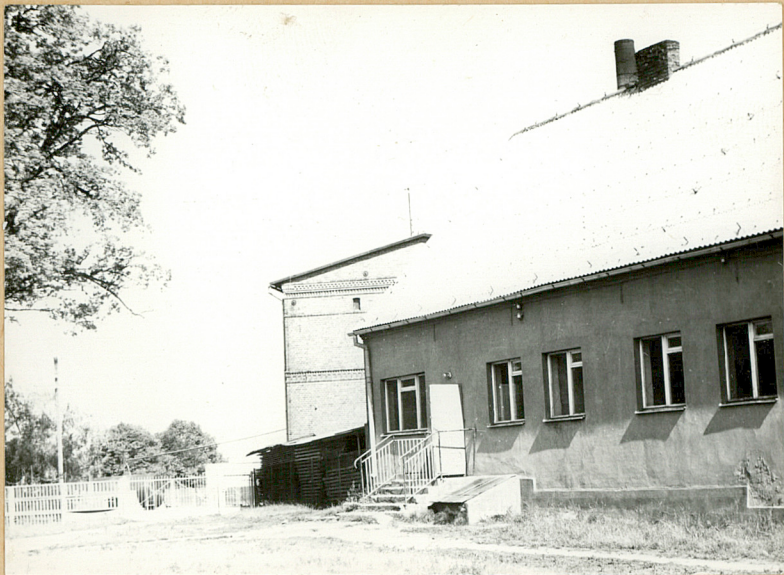
5

- 1.Widok na wieżę pałacową i
fragment garaży-2.
- 2.Pałac-I,elew.poł.
- 3.Pałac,elew.półn.
- 4.Przejście pod wieżą.
- 5.Widok na dom-35,elew.poł.
- 6.Dom-ośmiorak-I3.
- 7.Dom-dwojak-4.
- 8.Widok z garażami-2 i aleją.
- 9.Widok na obiekty gosp. z
drogi polnej w kier.półn.
- 10.Strumień i most w parku.
- 11.Widok na fragment stodoły-28
drogę i gorzelnię-36.
- 12.Lukarny w domu-I3.
- 13.Widok na wsch.część obiektów
gosp. z drogą Szamocina.
- 14.Dom mieszk.-dwojak-8.
- 15.Dom mieszk.-dwojak-9.
- 16.Widok na poł. część stodo-
ły-I6.
- 17.Widok na obiekty gosp.z
poł.-zach.
- 18.Widok na stodołę z wsch.
- 19.Widok z kier. poł. na obiekty
gosp!-23,22,27.

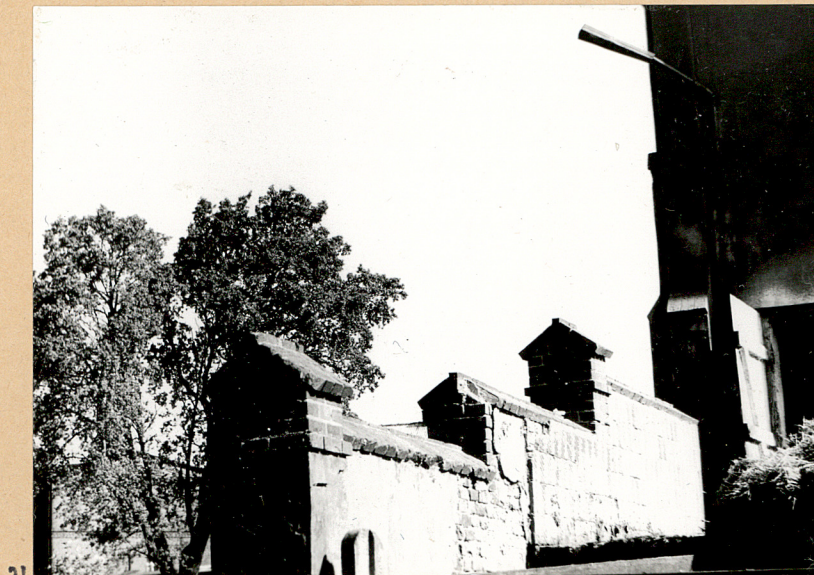
21

- 20.Widok na obiekty-26,27,28
z kier. półn-wsch.
- 21.Parkan przy oborze-25.
- 22.Elew. szczytowa obory-22 i frag
fragment obory -20.
- 23.Elew. wsch. obory-20 i droga.
- 24.Wjazd na podwórze między
obiektami -20 i 28.
- 25.Widok na gorzelnię- 36 i
stodołę -26.
- 26.Gorzelnia i trawnik -widok
z poł- wsch.
- 27.Widok na oborę-25 i stodołę-26.
z poł-wsch.
- 28.Magazyn tech. -37.
- 29.Widok na stodołę-28 i fragment
obory -22 z poł-zach.
- 30.Widok na oborę-25 i fragment
mag. tech. -26.
- 31.Widok na obory- 23,25,
część poł.
- 32.Widok na oborę-22 i dalej
obiekty -27,28.
- 33.Widok na obiekty gosp.-21,22,
27,28.
- 34.Fragmenty obiektów-35,25,36.
- 35.Fragment zadaszenia wiaty-21.
- 36.Fragment wiaty-21 i obory-22.
- 37.Widok na spichlerz-27 i sto-
dołę-28.
- 38.Widok na obiekty w półn.
części zespołu bud. gospod.
