1. Obiekt zabytkowy

Dom nr. 108

KARTA TECHNICZNA

zabytku architektury lub budownictwa

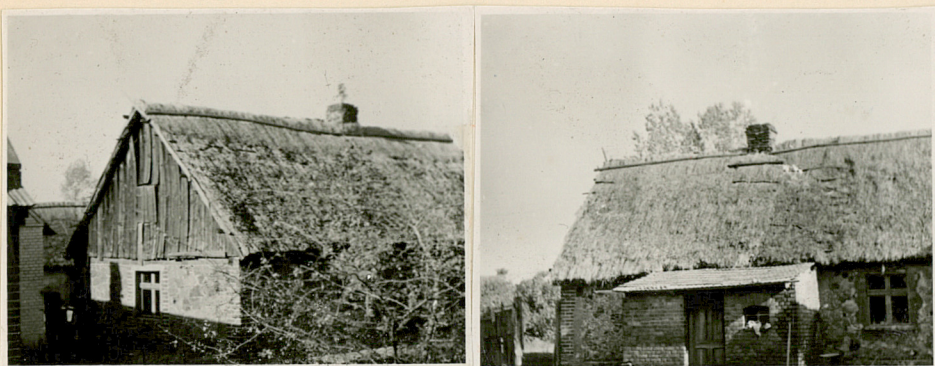
31. Szkic sytuacyjny, plan schematyczny, uwagi opisowe, fotografia

Opis:

Ustawiony kolwina do drogi. Gliniany, lis-
wany kamieniem. Na murze prostokąta
z sieniami i parowat kuchnia na osi.
Układ wnętrza nieregularny. Trzosiowy.
Dach dwuspadowy, brzozy stoma.
