1. Obiekt 204/2 PLEBANIA PRZY KOŚCIELE P.W. ŚW. JANA CHRZCIELA	2. Czas powstania k. XVIII w. przebud. k. XIX w.	3. Miejscowość CZERNIEJEWO
---	--	--------------------------------------

1. Miejscowość	CZERNIEJEWO	5. Obiekt (nazwa jak w karcie)	6. Zawartość wkładki (nazwa obiektu lub materiału uzupełniającego)
2. Gmina	CZERNIEJEWO		
3. Powiat	GNIEŹNIEŃSKI	PLEBANIA PRZY KOŚCIELE	c.d. rubryki nr 13, spis ilustracji, rzut
4. Województwo	WIELKOPOLSKIE	P.W. ŚW. JANA CHRZCICIELA

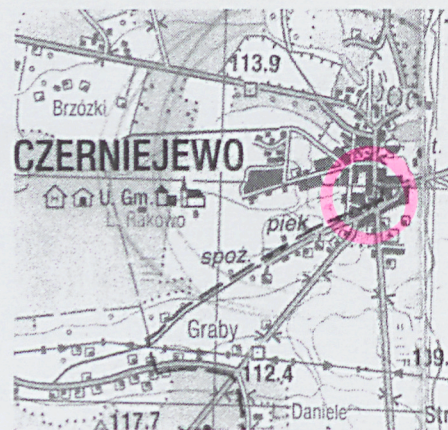
1. PLEBANIA
2. KOŚCIÓŁ
3. WIKARIAT
4. OBELISK
KS. KOPCZYŃSKIEGO

Zespół kościoła położony jest w centrum miejscowości przy rozjeździe dróg do Nekli, Wrześni, Gniezna i Szczytnik Czerniejewskich. Plebania usytuowana naprzeciwko kościoła, po drugiej stronie ulicy stanowiącej przedłużenie placu ks. Kopczyńskiego, zwrócona jest frontem na południowy wschód. Po drugiej stronie placu znajduje się budynek wikariatu, pełniący również funkcję siedziby księdza rezydenta. Teren plebanii otoczony jest ceglanym ażurowym murem na kamiennej podmurówce.

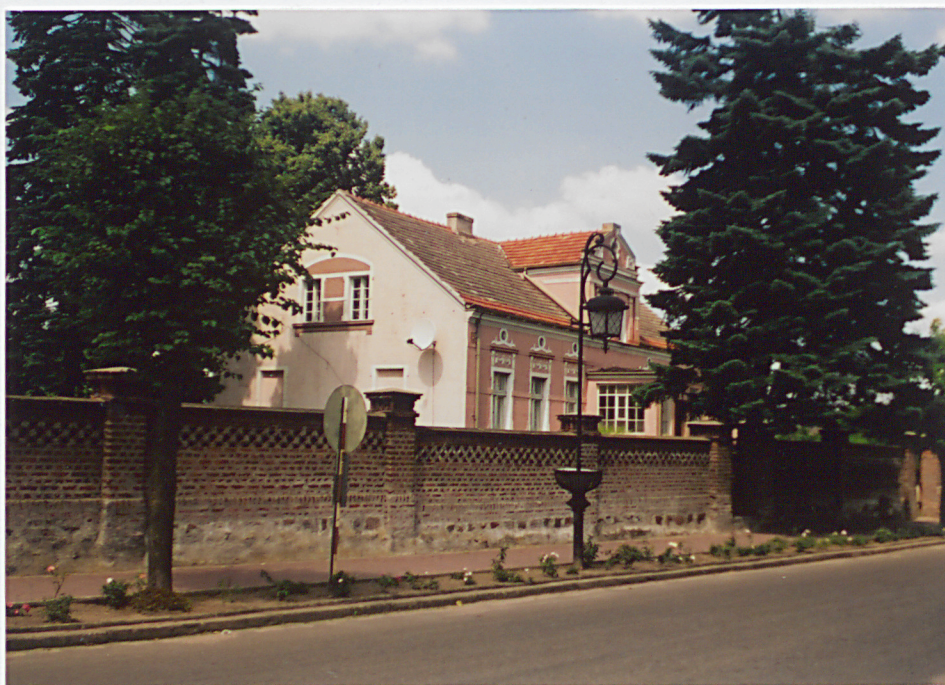
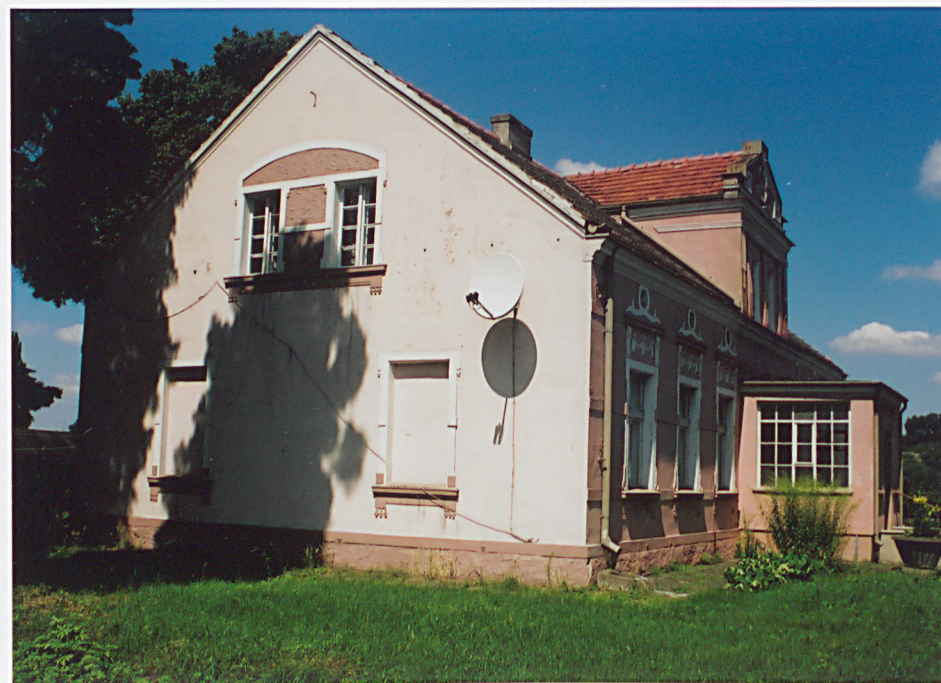
Elewacja frontowa – południowo – wschodnia z wtórną, poprzedzoną kilkoma stopniami werandą, mieszczącą wejście do budynku na osi oraz wystawką o dwóch oknach rozdzielonych pilastrami, podtrzymującymi belkowanie. W szczycie wystawki, obramionym zakończonym meandrem gzymsem - okrągły, ujęty w opaskę otwór okienny. Po obu stronach werandy po trzy krzyżowe okna z okrągłymi okienkami poddasza nad nimi. Od strony północnej pozbawiona otworów okiennych ściana garażu, artykuowana przeciągniętymi z elewacji plebanii poziomymi pasami tynku.

| 1-2. Elewacja frontowa południowo – wschodnia i boczna południowo – zachodnia. Widok z ulicy | 17-18. Fragment więźby dachowej |

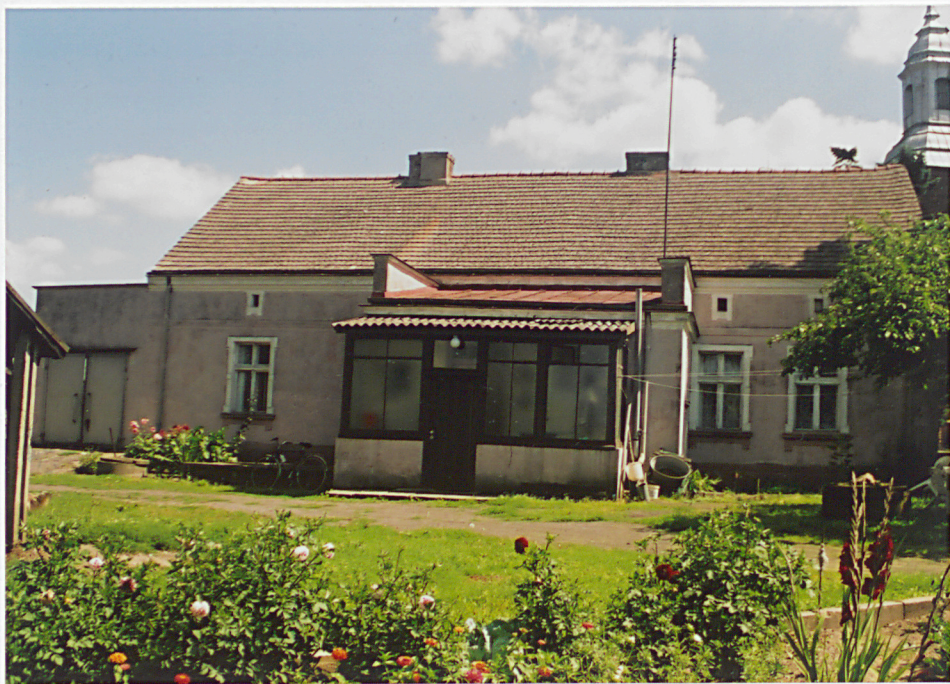
Elewacja tylna – północno - zachodnia z dobudówką

mieszczącą wejście do budynku na osi oraz dobudowaną do niej wtórną przeszkloną werandą. Po obu stronach werandy po dwa, niesymetrycznie rozmieszczone okna krzyżowe, nad którymi niewielkie prostokątne okienka poddasza.

| 3. Elewacja tylna północno – zachodnia | 19. Piwnica z końca XVIII w. |

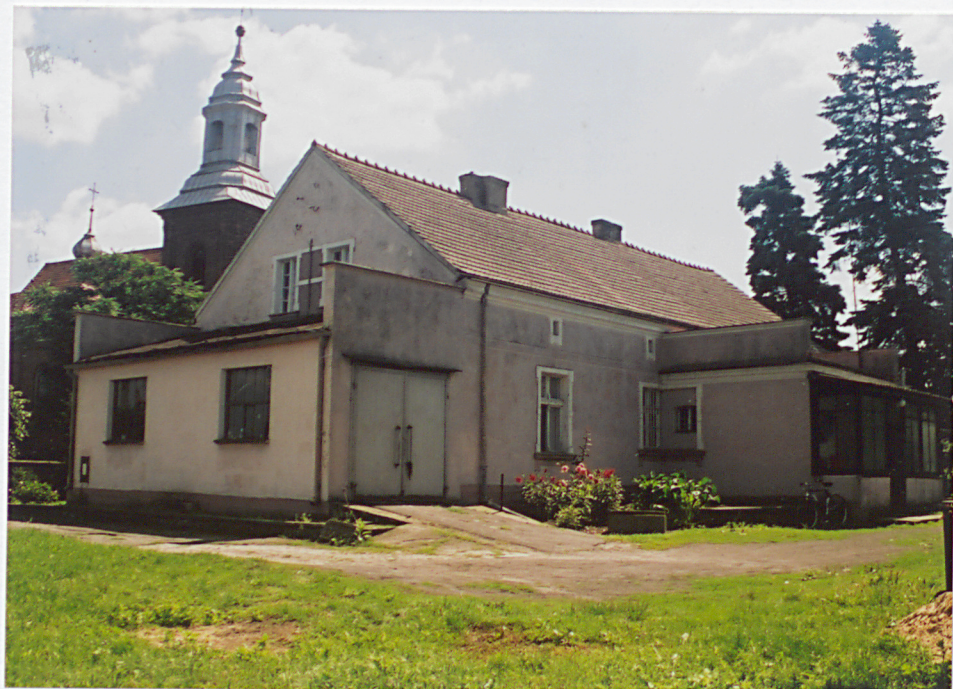
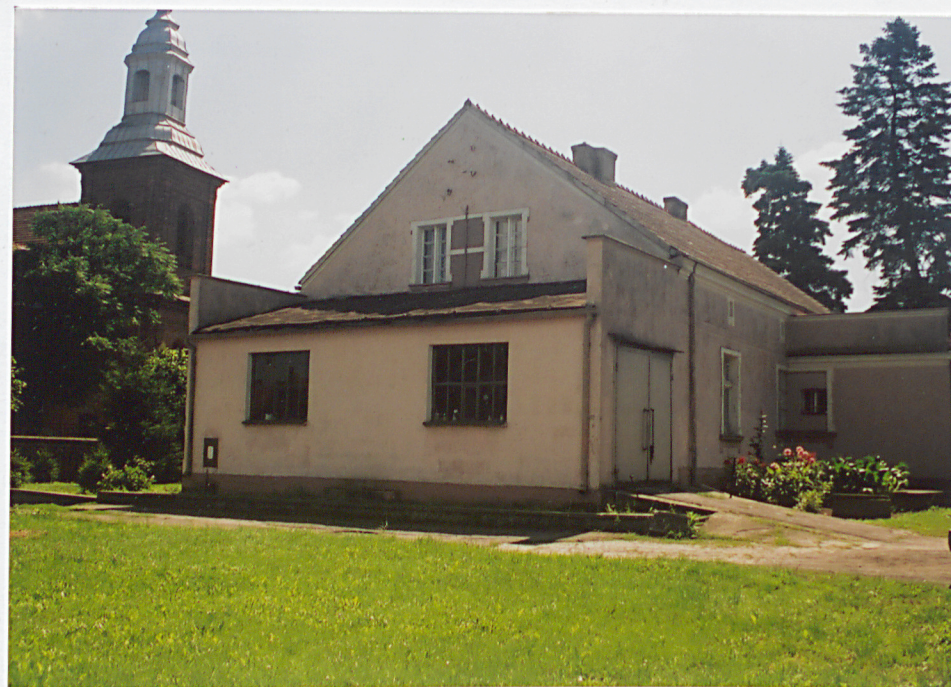
Elewacja boczna północno - wschodnia – w partii szczytu analogiczna, niżej przesłonięta dobudowanym garażem.

| 4-5. Elewacja tylna i boczna północno – wschodnia | 20-21. Pomieszczenia piwniczne z XIX w. |

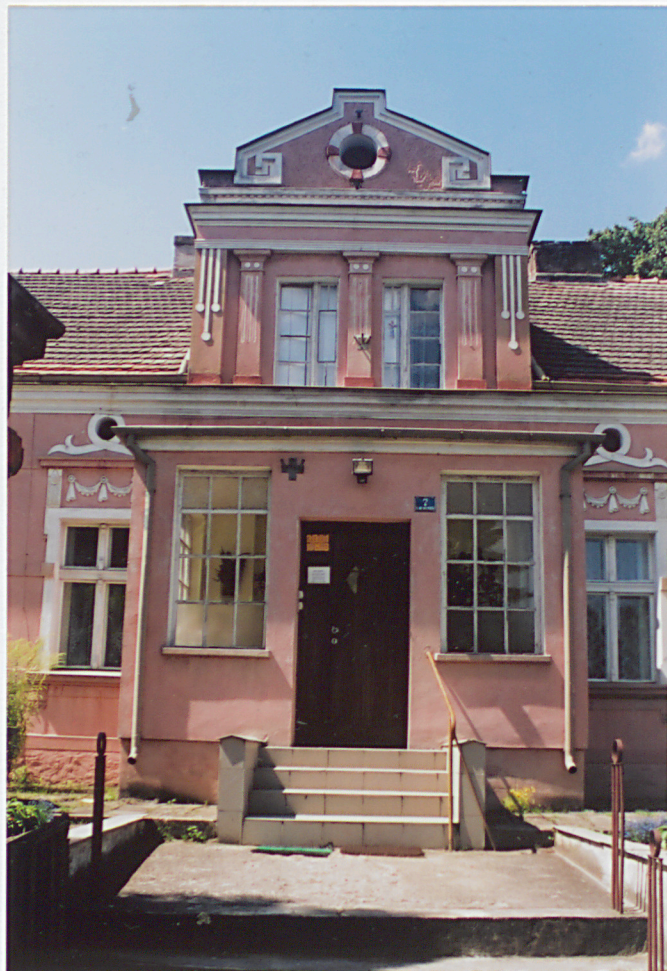
| 6. Fragment elewacji frontowej. Weranda i wystawka | 22. Ogrodzenie plebanii |

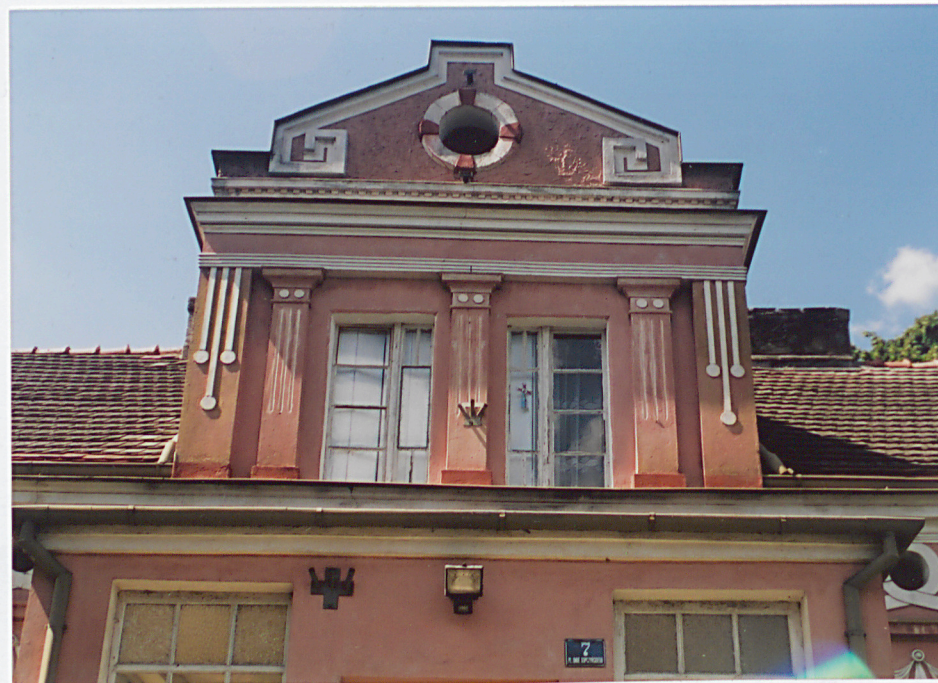
| 7. Dekoracja wystawki | 23. J.w. Furta |

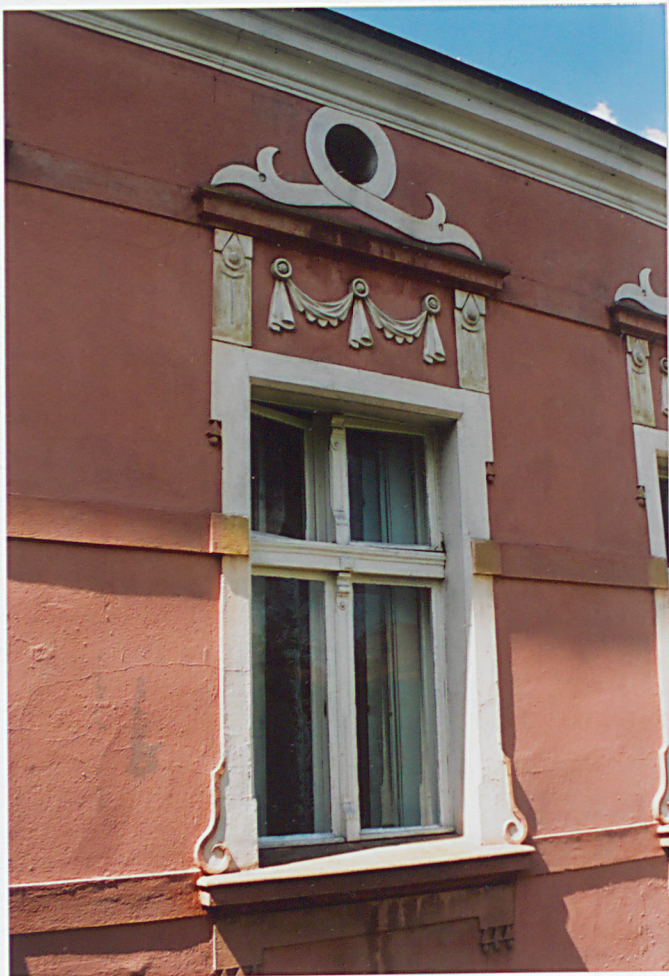
| 8. Obrazowanie okna elewacji frontowej | 24. J.w. Klamka furtki |

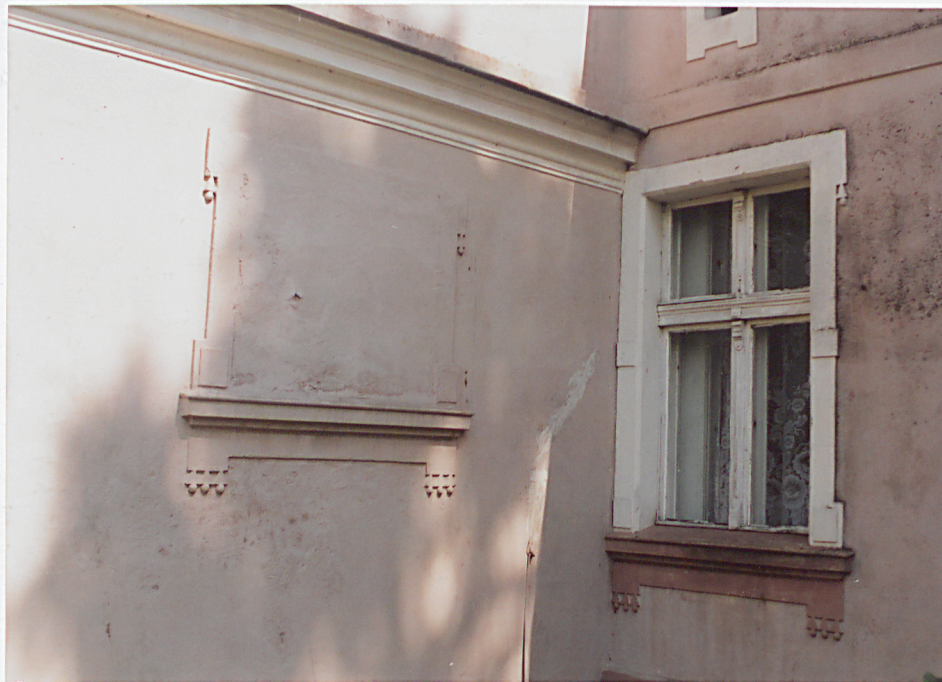
| 9. Perwotne okno werandy ogrodowej, obecnie wewnątrz przeszklonej dobudówki | 26. Obelisk ks. Kopczyńskiego przed kościołem |

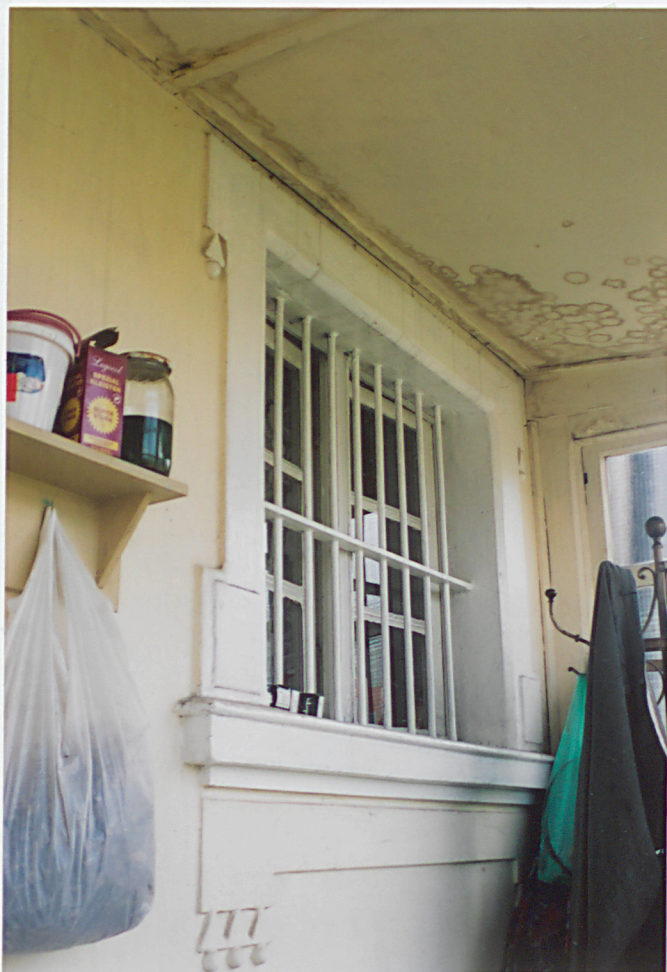
| 10. Fragment elewacji tylnej. Profilowanie gzymsów plebanii i werandy | 27-29. Budynek wikariatu przy pl. Kopczyńskiego 1 |

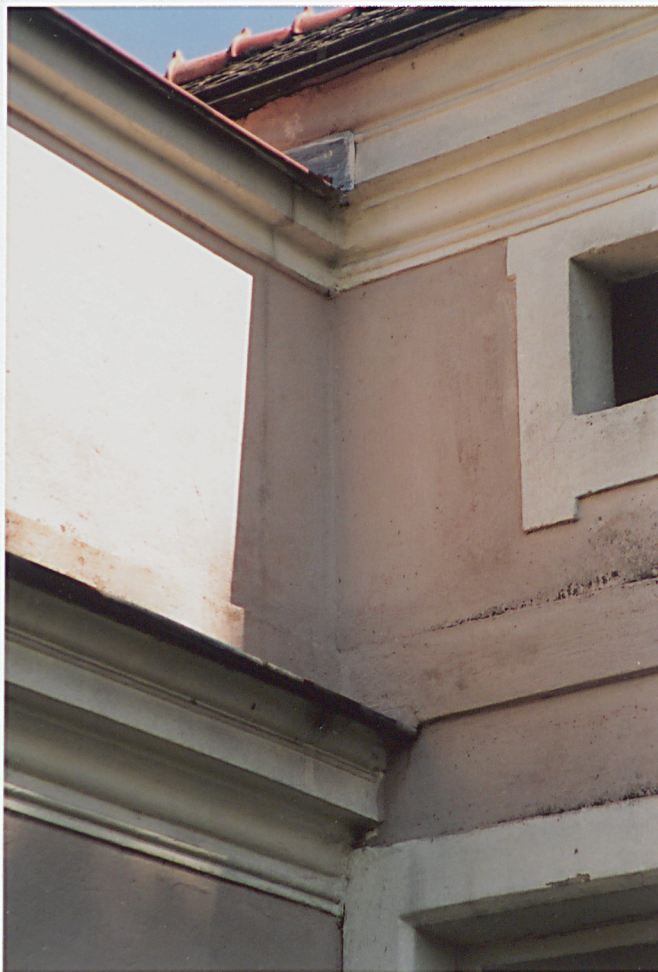
| 11. Drzwi frontowe, obenie wewnątrz wtórnej werandy | |

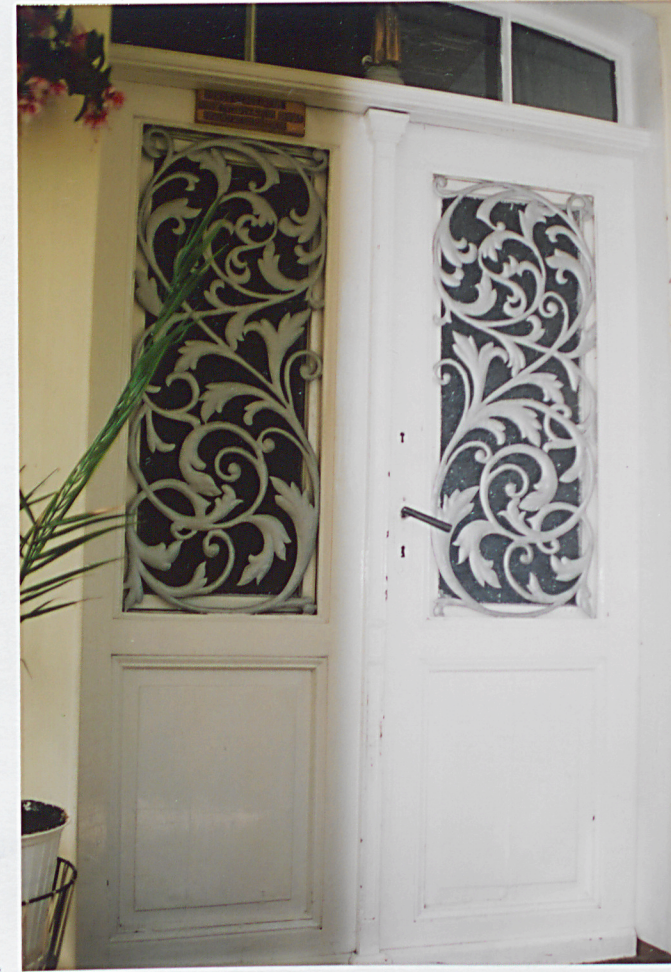
| 12. Wewnętrzna stolarka drzwiowa. Drzwi prowadzące z sieni do pokoju południowego | |

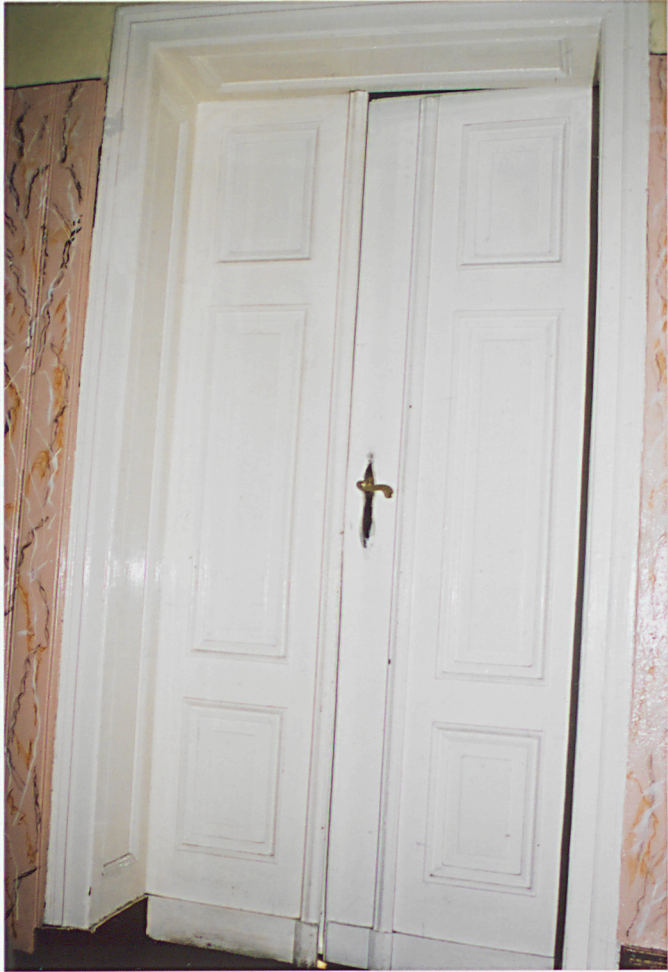
| 13. J.w. Drzwi z sieni do kuchni | |

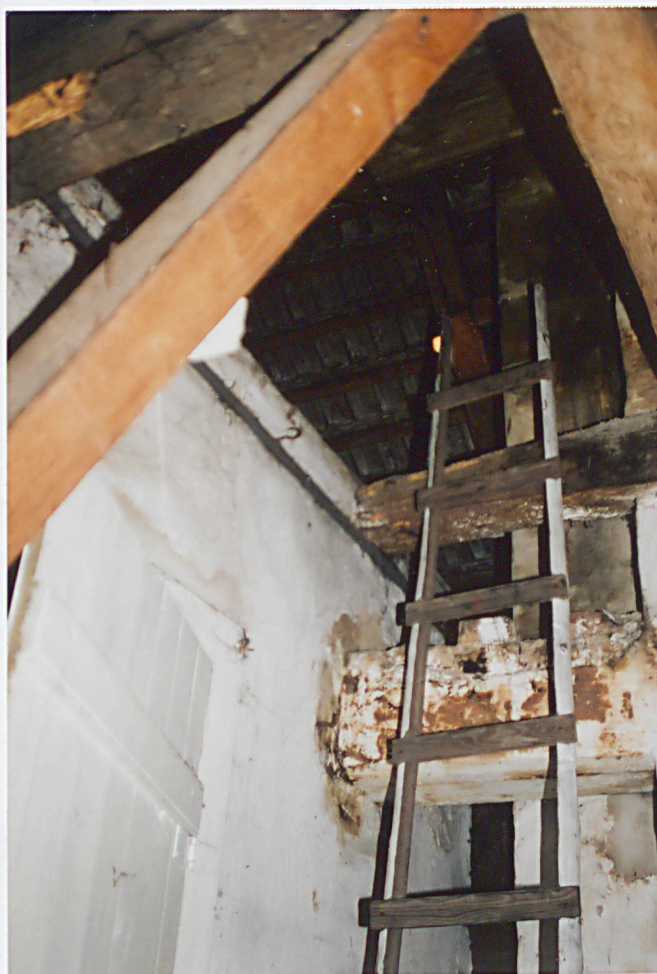
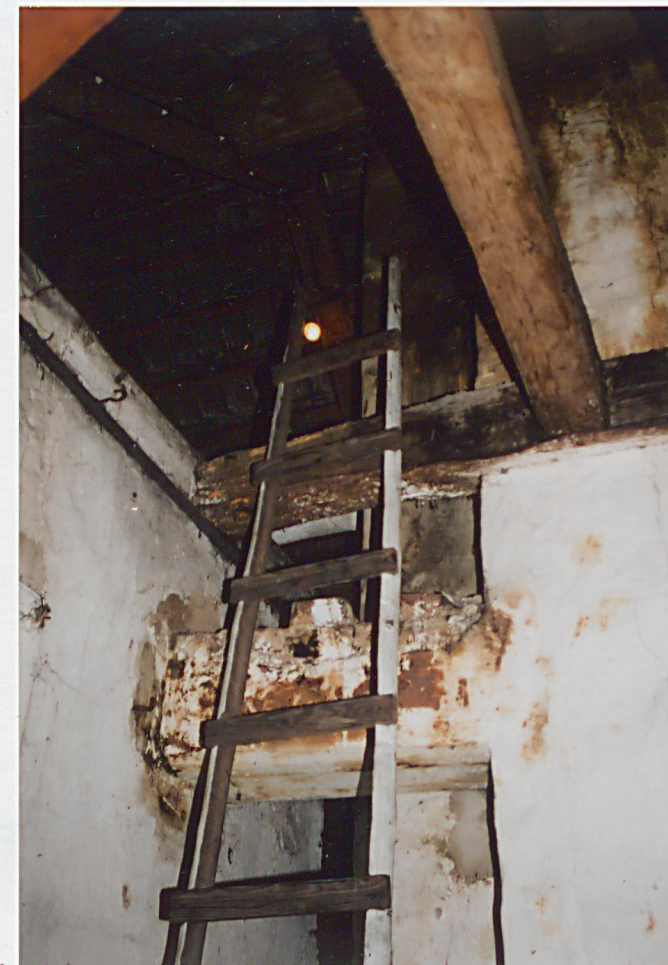
Budynek murowany z cegły ceramicznej, otynkowany. Więźba drewniana, płatwiowo – kleszczowa ze ścianką kolankową. Pokrycie z dachówki ceramicznej karpiówki układanej w koronkę. Stropy drewniane z podsufitką, w piwnicy sklepienia kolebkowe oraz odcinkowe. Schody na poddasze drewniane, policzkowe, jednobiegowe z drewnianą tralkową balustradą. Schody zewnętrzne i do piwnicy murowane. Drzwi frontowe, drewniane, płycinowe, dwuskrzydłowe, częściowo przeszkłone, z nadświetlem, drzwi wewnętrzne dwuskrzydłowe płycinowe z szerokimi profilowanymi ościeżnicami oraz jednoskrzydłowe. Stolarka okienna skrzynkowa, drewniana krzyżowa z profilowanym ślemieniem i dekorowanym konsolkami słupkiem w czytach okna jednoramowe, w wystawce o asymetrycznym podziale. Podłogi drewniane parkietowe oraz płyty pilśniowe, w piwnicy wylewka cementowa.

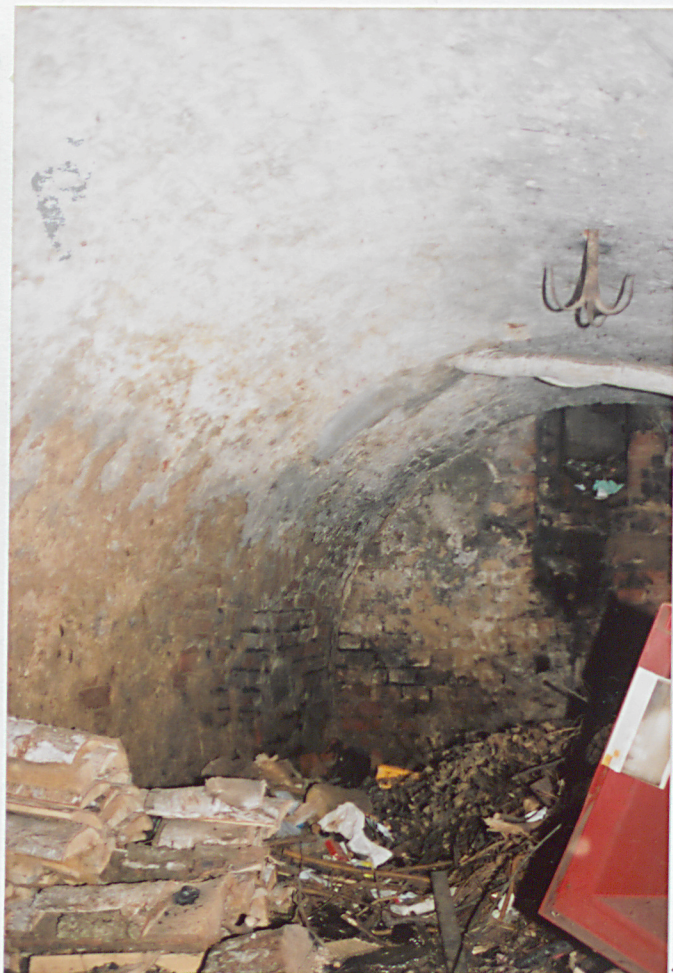
19.

Sądząc po zachowanych częściowo barokowych piwnicach plebania zbudowana została w końcu XVIII w. Budynek został gruntownie przebudowany pod koniec XIX w.
