1. Obiekt zabytkowy

STARY PARKAN PRZED PAŁACEM I BRAMY BOCZNE

CZERNIEJEWO

3. Wiek XIX

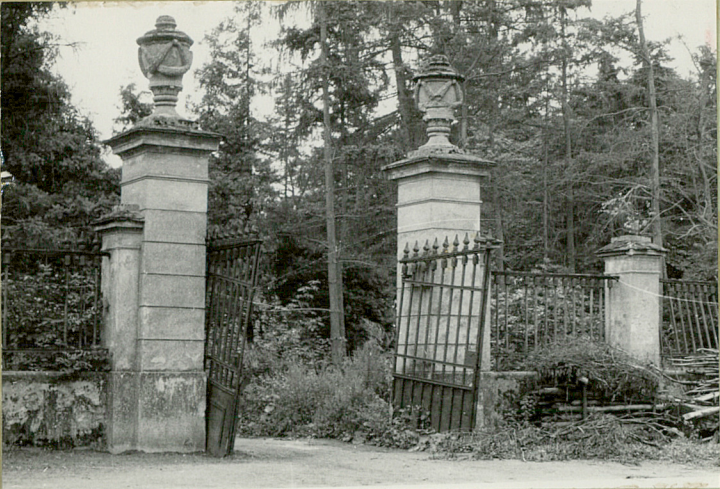
Opis: Murowany, lutyrowany, szlachetny żelazny.
 Parkan oddziela pałac wraz z oficynami od
 stajen dworskich, oraz obiera podwójne gospodar-
 cre przy oficynie lewej. Filanki ustawione
 na niskich cokółkach, zwieńczone bogatym
 gzymszem. Na filanadach wazy zdobione
 gipsowymi. Szlachetny w kształcie wstęgi.
 Filary 3 bryły w szali większej od filarów
 parkanu, boniowane.
