1. Obiekt

DWÓR ob. szkoła i mieszkania

2. Czas powstania

SOŚNICA

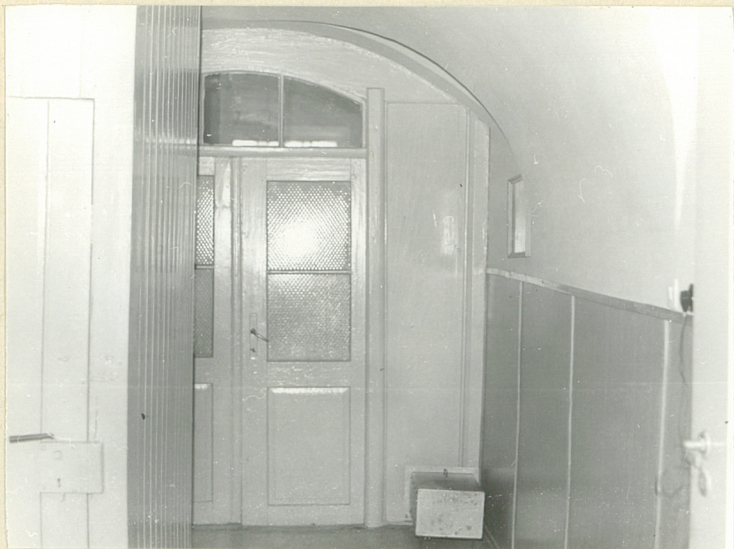
3.

- 1.Elewacja frontowa
- 2.Hall
- 3.Drzwi wewnętrzne-korytarz
- 4.Sklepienie w tzw.kuchni
- 5.Sklepienie w korytarzu
- 6.Otwór okienny do piwnicy
- 7.Sklepienie w piwnicy
- 8.Balkon-fasada-balustrada
- 9.Drzwi wejściowe
- 10.Drzwi wewnętrzne
- 11.Drzwi wewnętrzne
- 12.Drzwi wewnętrzne
- 13.Klamka-drzwi wewnętrzne
- 14.Schody wewnętrzne
- 15.Cokół kamienny
- 16.Fasada-portyk,widok ogólny
- 17.Bazy kolumn portyku

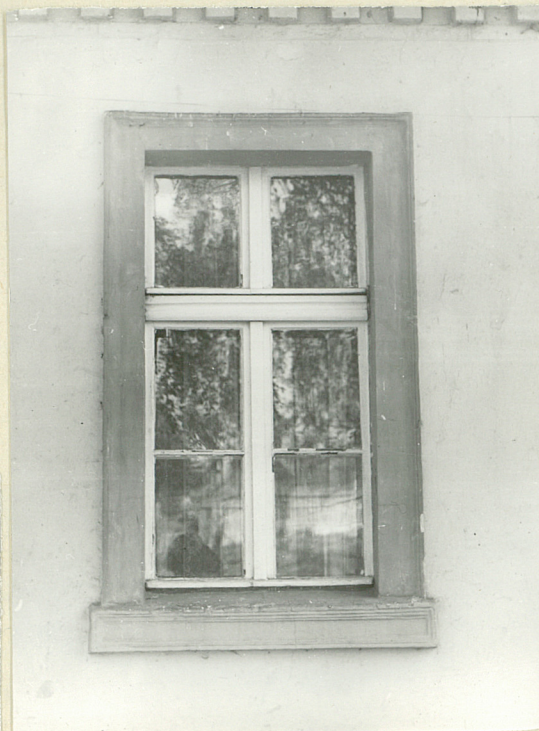
19.

- 18.Elewacja północna dworu
- 19.Okno
- 20.Boniowane naroże elewacji
- 21.Widok ogólny na dwór
- 22.Widok na fasadę,portyk
- 23.Portyk,głównie kolumn
- 24.Fragment elewacji szczytu
- 25.Elewacja południowa dworu
- 26.Elewacja zachodnia dworu
- 27.Otwór okienny w fasadzie.
- 28.Fragment elewacji-opaska okienna
