1. Obiekt

STODOŁA ob. rozdzielona drogą na dwie stodoły: A-nr 12 i B-nr 23

ok. poł.XIX w.

TRZEBIŃ

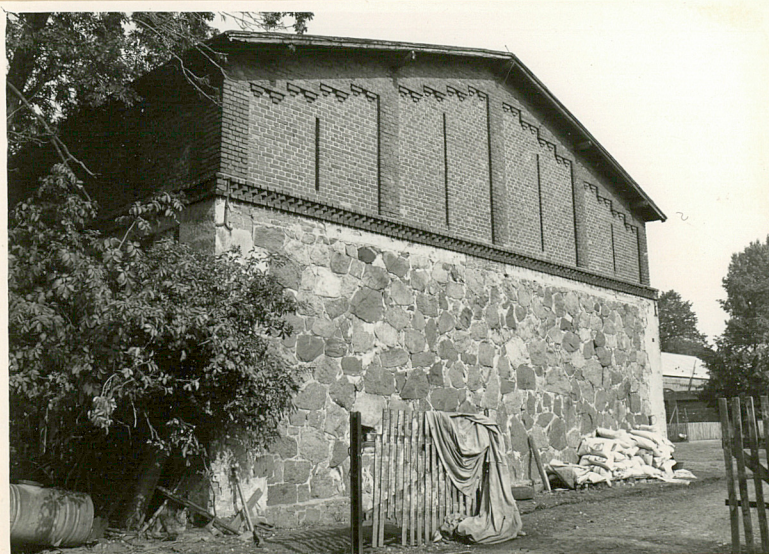
3)

- 1/ część pd. - elew. wsch.
- 2/ część pn. - elew. wsch.
- 3/ bud. A - elew. szczytowa pd.
- 4/ bud. A - wrota na elew. wsch.
- 5/ bud. A - wnętrze
- 6/ bud. B - fragment elew. zach.
- 7/ bud. B - zmieniony fragment elew. wsch.
- 8/ bud. B - detal na elew. wsch.
- 9/ bud. mieszkalny przy pd. szczy- cie bud. B
- 10/ bud. B - wnętrze - widoczne pocienienie ściany w partii poddasza
- 11/ ...

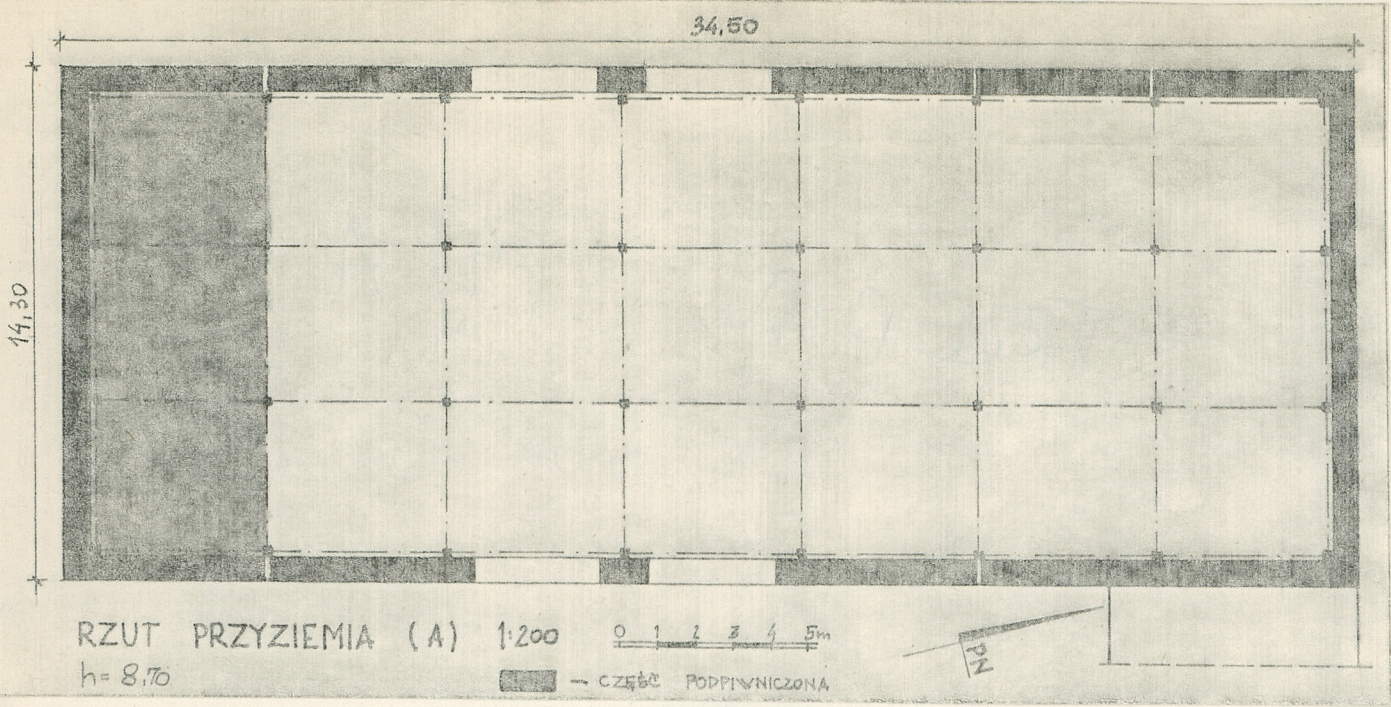
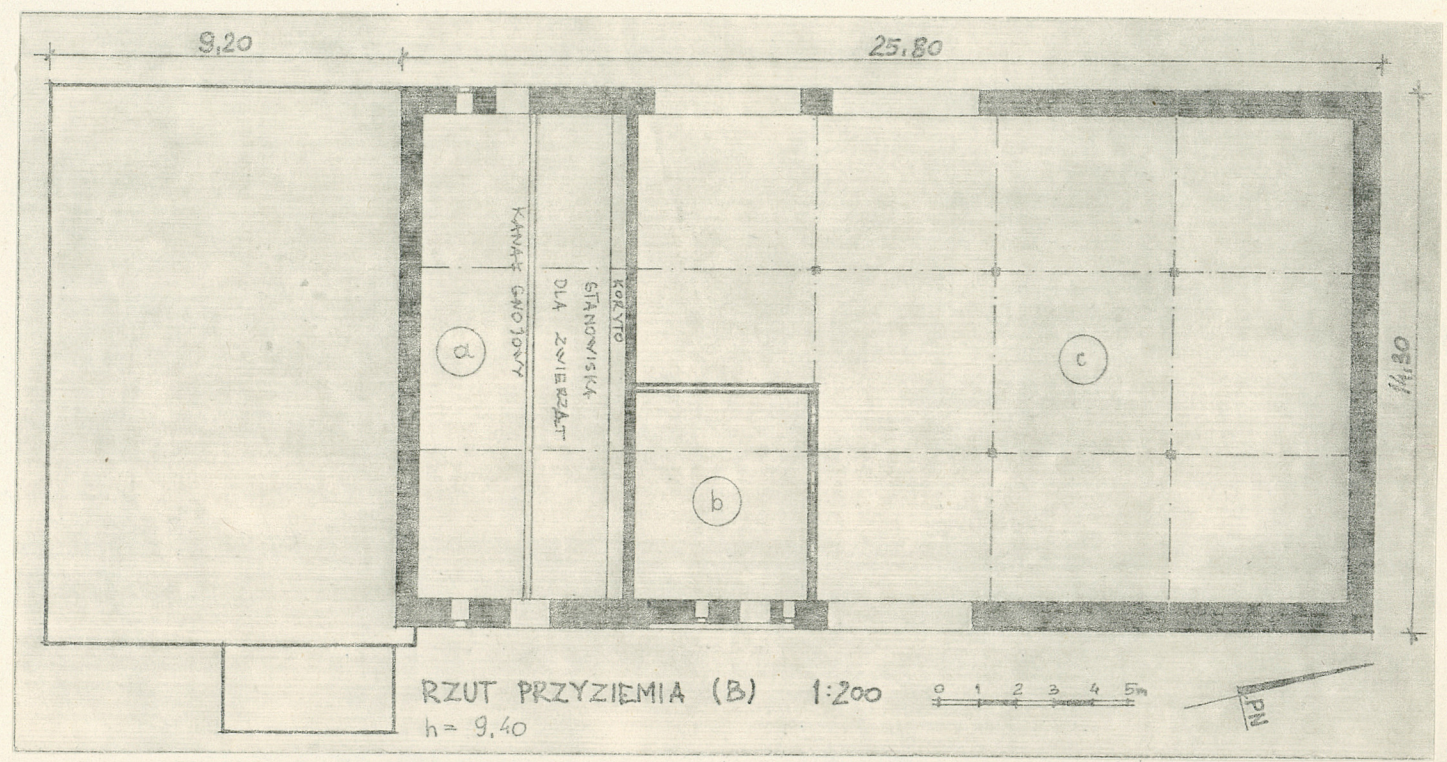
fot. + rzuty

Elewacja: Część A : elew. wsch i zach : zachowały pierwotny charakter, 7-przęsłowa, 2-osiowa, parter z kamienia /mur cyklopowy/ z 2 wrotami na osi; naroża ościeża i krawędzie szczelin wentylacyjnych - opracowane w tynku w formach quasirustykalnych, ścianka kolankowa z cegły /ukł. krzyżykowy/, oddzielona od parteru gzymsem ceglanym; artykułowana pilastrami w węzłach konstrukcyjnych, w osi każdego przęsła ścianki kolankowej - dwie pionowe szczeliny wentylacyjne. Elewacja szczytowa pd. - zachowała oryginalny pierwotny wygląd: jednolity parter kamienny i oddzielona od niego ozdobnym ceglanym gzymsem partia poddasza 4-przęsłowa /w każdym przęśle szczelina wentylacyjna/, artykułowana 3 pilastrami i 2 narożami pilastrowymi; równolegle do okapu ozdobny ceglany schodkowy pas cegieł.

Część B : pierwotny charakter zachowała tylko elew. zach. i pn; elew. wsch zmieniona przez zamurowanie otworu bramowego i osadzenie wtórnie 3 małych okienek. Wnętrze : bud A - zachował pierwotny charakter wnętrza jednolitego i jednoprzestrzennego artykułowanego siatką słupów i odkrytymi więzarami konstrukcji dachowej; bud. B - część wnętrza zaadoptowano na pom. dla chowu bydła /a/ z pozostałej części /b/ wydzielono wnętrze /c/: ciemne /oświetlone tylko 2 małymi okienkami/ przeznaczone na mag.; pozostała część wnętrza /c/ zachowała pierwotny charakter pom. stodoły, przy czym występują tu inne niż w bud. A więzary dachowe. Instalacja : w obu bud. elektryczna.
