CHLEW NIA

nr 6

2. Czas powstania

BRZEŚNICA

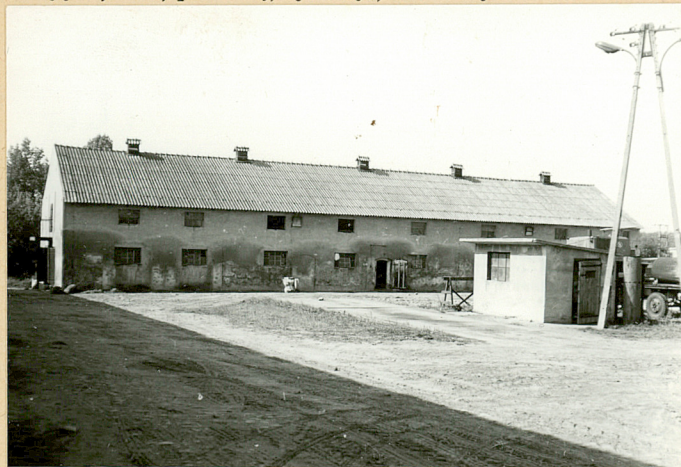
1. Elewacja pn.wsch.
2. " pd.zach.
3. " pn.zach.
4. " pd.wsch.

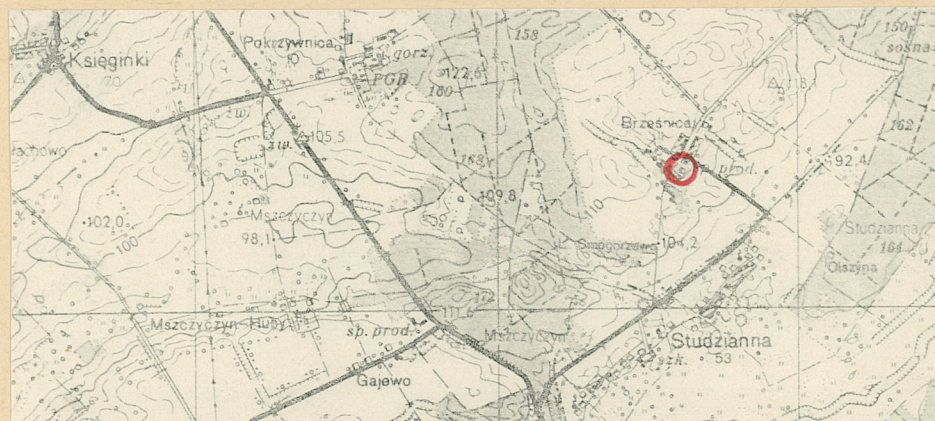
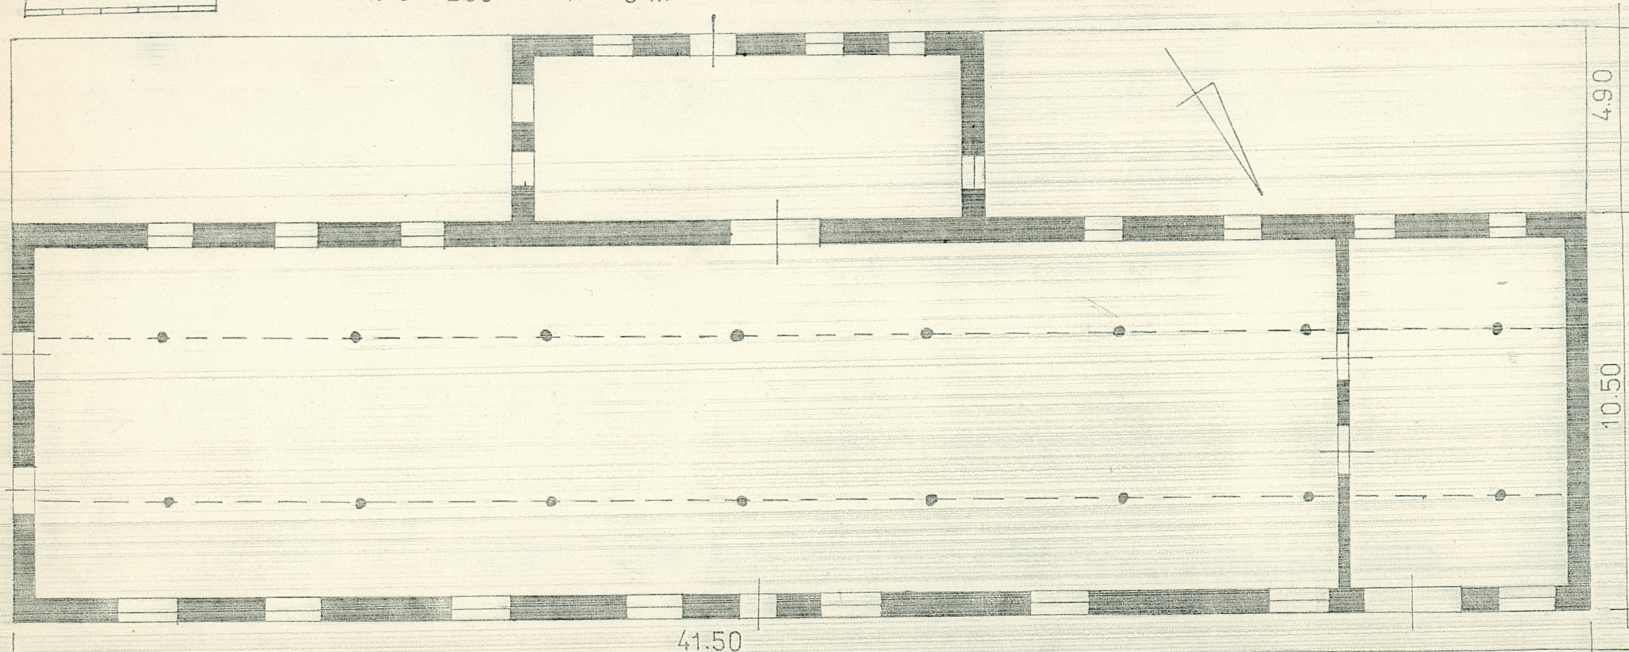
skala: 1:200

Budynek założony na planie wydłużonego prostokąta, z niewielką, prostokątną przybudówką na osi elewacji pd.zach. oraz dwoma ogrodzonymi wybiegami po obu jej bokach.

Wnętrze jednoprzestrzenne, z wydzielonym od strony pn.zach. niewielkim pomieszczeniem stajni; w górnej kondygnacji - jednoprzestrzenne pomieszczenie magazynowe.

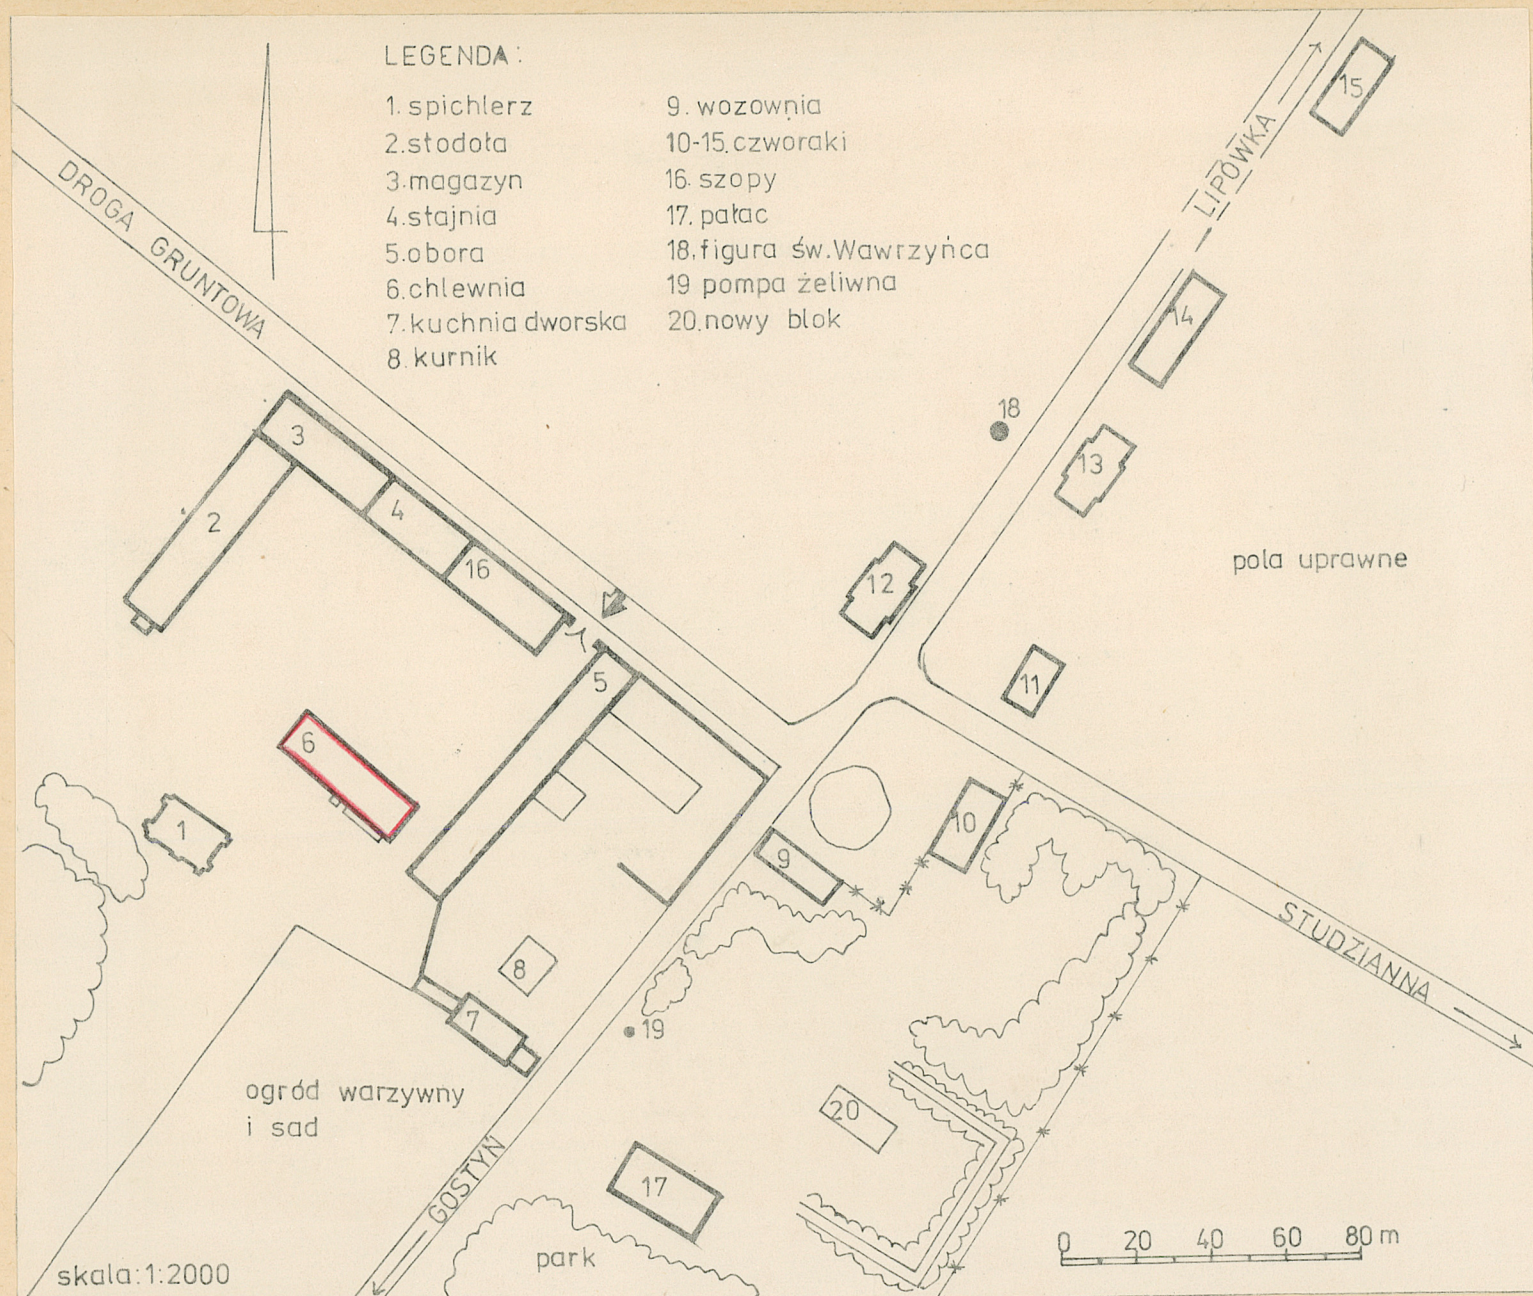
Budynek murowany z cegły na zaprawie wapiennej, tynkowany; strop masywny z dwoma podciągami, wspartymi na żeliwnych kolumnach; wieżba krokwiowo-płatwiowa; dach kryty eternitem falistym; na kalenicy - pięć wietrzników; zewnętrzne metalowe schody drabiniaste; okna o wykroju prostokątnym, nowe; wrota o wykroju prostokątnym, nowe.

Bryła zwarta, prosta. Budynek parterowy z magazynowym poddaszem, nakryty dachem dwuspadowym.
