KARTA EWIDENCYJNA ZABYTEKÓW
ARCHITEKTURY I BUDOWNICTWA

K U Z N I A /BUDYNEK PRADNICY, OB. MAGAZYN/

NIEWIERZ

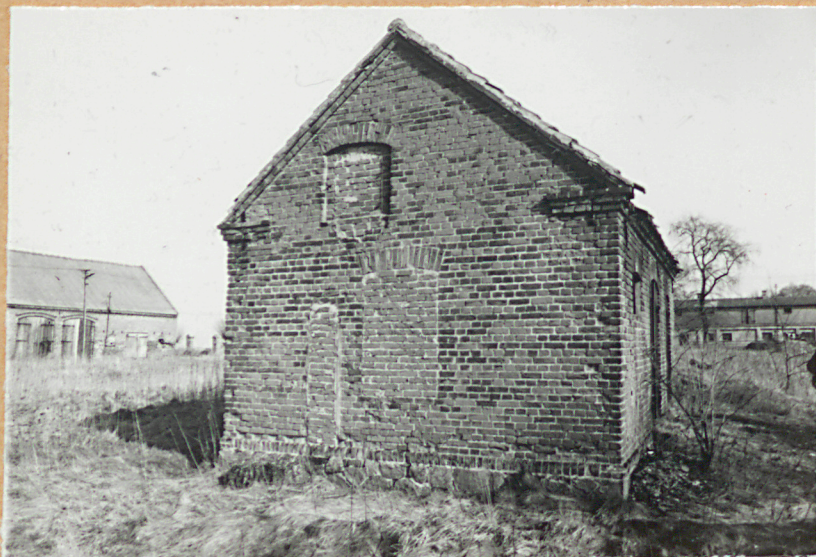
1.

Elewacja zach: ściana ślepa, pierwotnie jednoosiowa z jednym, centralnie umieszczonym otworem okiennym, prostokątnym, zakończonym łękiem odcinkowym /obecnie zamurowanym/. Na lewo od okna znajduje się otwór /Oszer. 40 cm. /, którym przebiegał pas transmisyjny łączący maszynę parową z prądnicą. Na wysokości poddasza asymetrycznie usytuowany otwór okienny, prostokątny, zakończony łękiem odcinkowym. Instalacje: brak na zewnątrz ślady po instalacji odgromnikowej. Wyposażenie: brak zabytkowego wyposażenia technicznego. Wnętrze: nie zachowane w stanie pierwotnym.

1 elewacja zach.

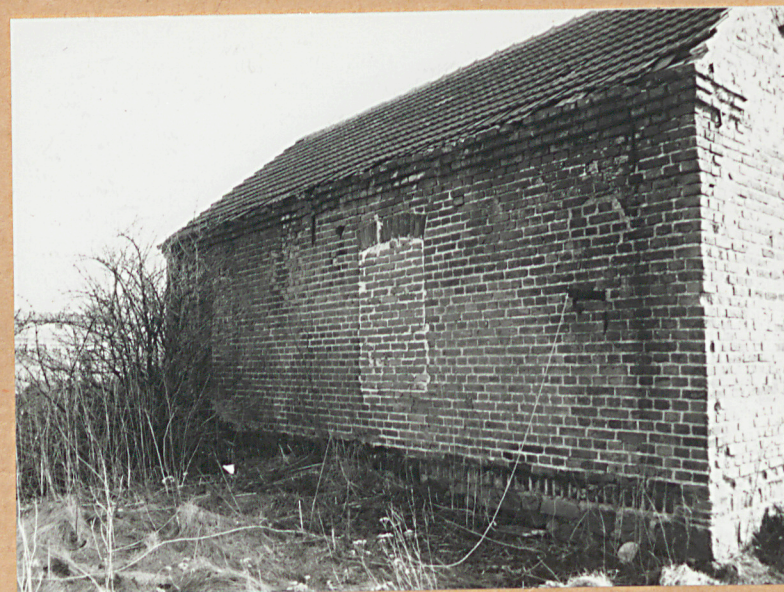
2.

2 elewacja pn.

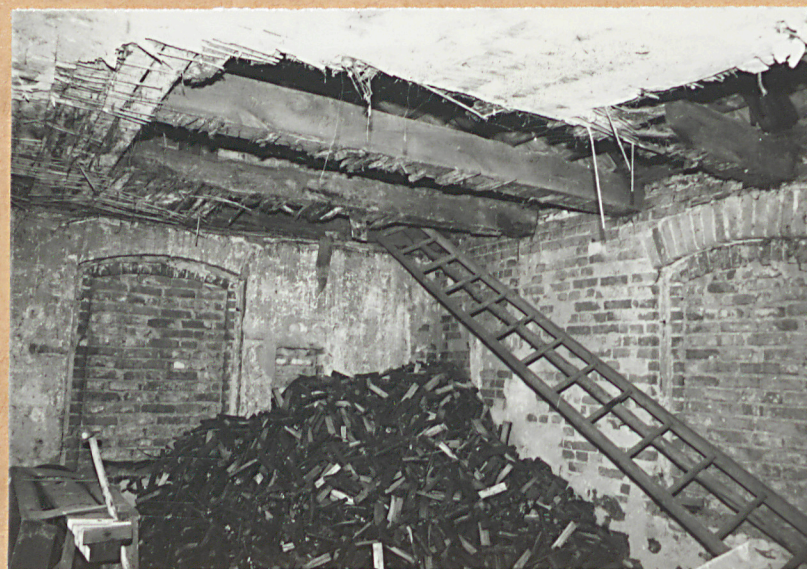
Stropy: drewniane, listwowe, podbitki wyprawą trzcinową, otynkowaną, przymocowaną do podsiębitki. Dach: dwuspadowy z więźbą bezstolcową, pokryty dachówką karpiówką "podwójnie koronkowo". Posadzka: cementowa. Okno: metalowe stałe, osadzone w szczelinach metalowych. Drzwi: główne wrota drewniane, dwuskrzydłowe o konstrukcji deskowo-listwowej-zastrzałowej na ozdobnych zawiasach pasowych z zoomorficznym zakończeniem, obok drzwi jednoskrzydłowe pełne o konstrukcji deskowo-zastrzałowej z podobnymi zawiasami. Kształt: prostokątny, jednotraktowy, szerokofrontowy. Bryła: zwarta, niepodpiwniczona z dachem dwuspadowym z poddaszem użytkowym.

9 wnętrze- widok na strop

<p>14. Kubatura</p> <p>150,9m³</p>	<p>15. Powierzchnia użytkowa</p> <p>50,3m²</p>	<p>16. Przeznaczenie pierwotne</p> <p>kuźnia</p>	<p>17. Użytkowanie obecne</p> <p>magazyn</p>
<p>18. Prace budowlane i konserwatorskie, ich przebieg i dokumentacja</p> <p>W latach 20/30-tych przeprowadzono prace związane z instalacją maszyny parowej i prądnicy-zamurowanie ściany wschodniej.</p> <p>W latach 30-tych zamurowano otwory okienne.</p> <p>Innych prac konserwatorskich nie prowadzono.</p>		<p>19. Stan zachowania (fundamenty, ściany zewnętrzne, ściany wewnętrzne, sklepienia, stropy, konstrukcje dachowe, pokrycie dachu, wyposażenie i instalacje)</p> <p>Stan zachowania obiektu niezbyt dobry. Ściany zewnętrzne i wewnętrzne z ubytkami i przebarwieniami spowodowanymi podciąganiem wilgoci z gruntu. Więźba dachowa ze śladami zawilgoceń i ubytkami spowodowanymi działalnością drewnojadów. Niektóre otwory okienne zamurowane. Pokrycie dachu obecnie w stanie dość dobrym. Wyposażenie kuźni i prądnicy nie zachowało się.</p> <p>20. Najpilniejsze postulaty konserwatorskie</p> <p>Wymagany jest pilny remont stropu i ścian.</p>
