Nr 3249
WIELKOPOLSKIE

1. Obiekt
KOŚCIÓŁ PAR. P. W. ŚW. MARCINA

2. Czas powstania
ok. 1651.
1794.

3. Miejscowość
CHLEWO

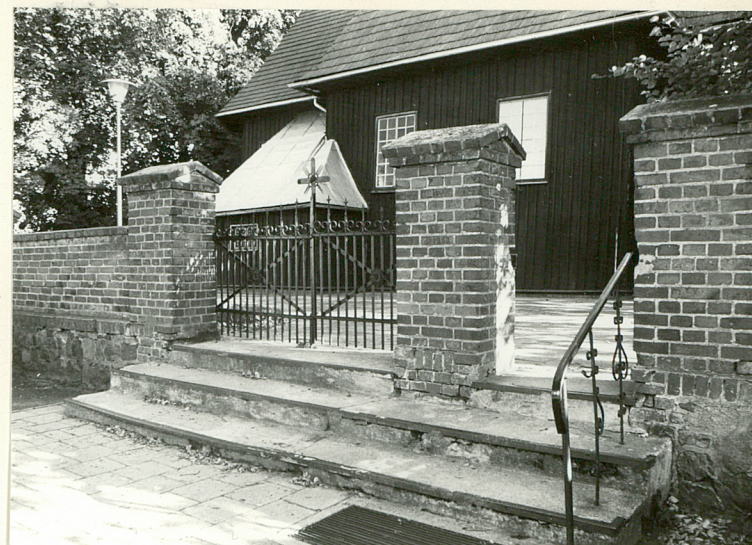
1. Widok ogólny kościoła od pd.
2. Ogrodzenie kościoła - widok od pn.
3. Podmurówka pd. ściany nawy.
4. Podmurówka pn. ściany zakrystii.
5. Złącza węglów - pn. strona tęczy kościoła.
6. Strop w zakrystii.
7. Strop pod emporą organową.
8. Strop kruchty.
9. Strop kruchty - zbliżenie belki stropowej.
10. Wieżba dachowa nad prezbiterium - widok od zach.
11. Wieżba dachowa nad nawą - widok od wsch.
12. Wieżba dachowa nad nawą - widok od zach.
13. Wieżba dachowa nad nawą - złącza ciesielskie i kołkowanie słupa.
14. Okno w pd. ścianie prezbiterium.
15. Okno zakrystii.
16. Drzwi zewnętrzne do kruchty.
17. Drzwi zewnętrzne do zakrystii.
18. Obrazienie otworu drzwiowego z kruchty do nawy - widok od strony nawy.
19. Obrazienie otworu drzwiowego i drzwi na emporze organowej.
20. Obrazienie bocznego otworu drzwiowego do nawy - obecnie zaszalowanego.

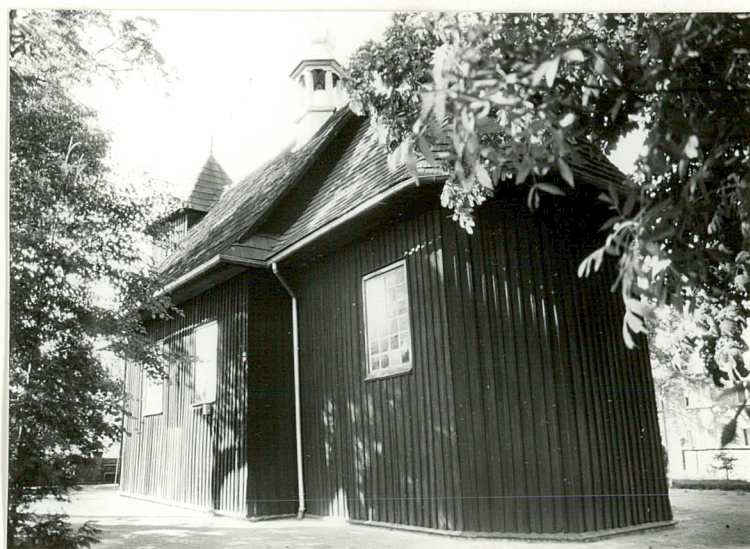
21. Widok ogólny kościoła od pd.-wsch.
22. Widok ogólny kościoła od pn.-wsch.
23. Elewacja pn. kościoła.
24. Zakrystia - widok od pn.-zach.
25. Wieża - widok od pd.
26. Przyziemie wieży - widok od pd.-zach.
27. Sygnaturka - widok od pd.-zach.
28. Zwieńczenie wieży - widok od pn.-wsch.
29. Gzyms podokapowy prezbiterium - strona pd.
30. Wnętrze kościoła - widok na nawę i prezbiterium.
31. Wnętrze kościoła - widok na pn. ścianę prezbiterium.
32. Wnętrze kościoła - otwór tęczowy.
33. Wnętrze kościoła - fragment belki tęczowej z figurą św. Barbary.
34. Wnętrze kościoła - widok na chór muzyczny.
35. Wnętrze kościoła - pn. słupy chóru muzycznego.
36. Słup chóru muzycznego - zwieńczenie.
37. Słup chóru muzycznego - postument.
