DWÓR ob.nieuezytkowany

ok.1760-75, r.
poł.XIX w.

G I Ż Y C E

Giżyce 57

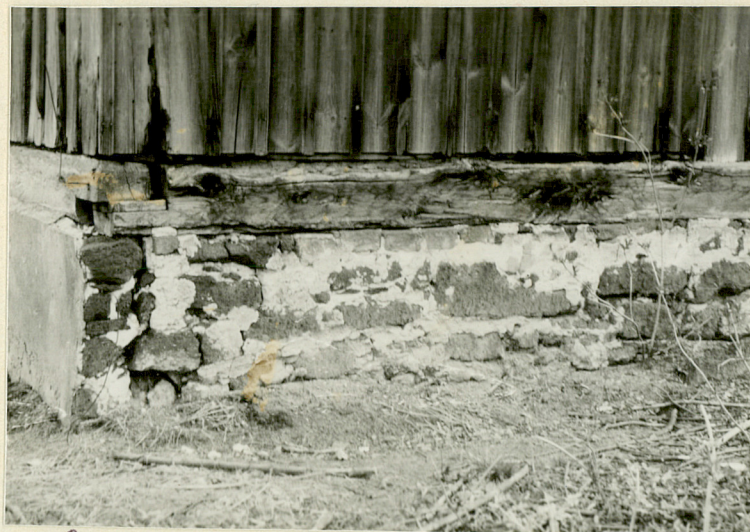
8.

Fundament dworu - w zdecydowanej większości murowany z rudy darniowej i kamieniu polnych, na zaprawie wapiennej. Na fundamencie - podwalina z drewna modrzewiowego, o przekroju 18/20 cm. Ściany zewnętrzne i większość działowych parteru - z drewna modrzewiowego, konstrukcji podstawowej - zrębowej, z węglami na "tzw. rybi ogon" bez остатków. Ściany zewnętrzne tynkowane od strony wewnętrznej tynkiem wapiennym na macie trzcinowej, od zewnątrz oszalowane deskami przybitymi pionowo, z listwami na złączach. Pod deskowaniem szalunkowym widoczne fragmenty papy przybitej do pierwotnych ścian. Ściany działowe parteru - obrzucowe obustronnie tynkiem wapiennym na macie trzcinowej. Ściany piętra - również z drewna modrzewiowego, konstrukcji zrębowej, bez tynków.

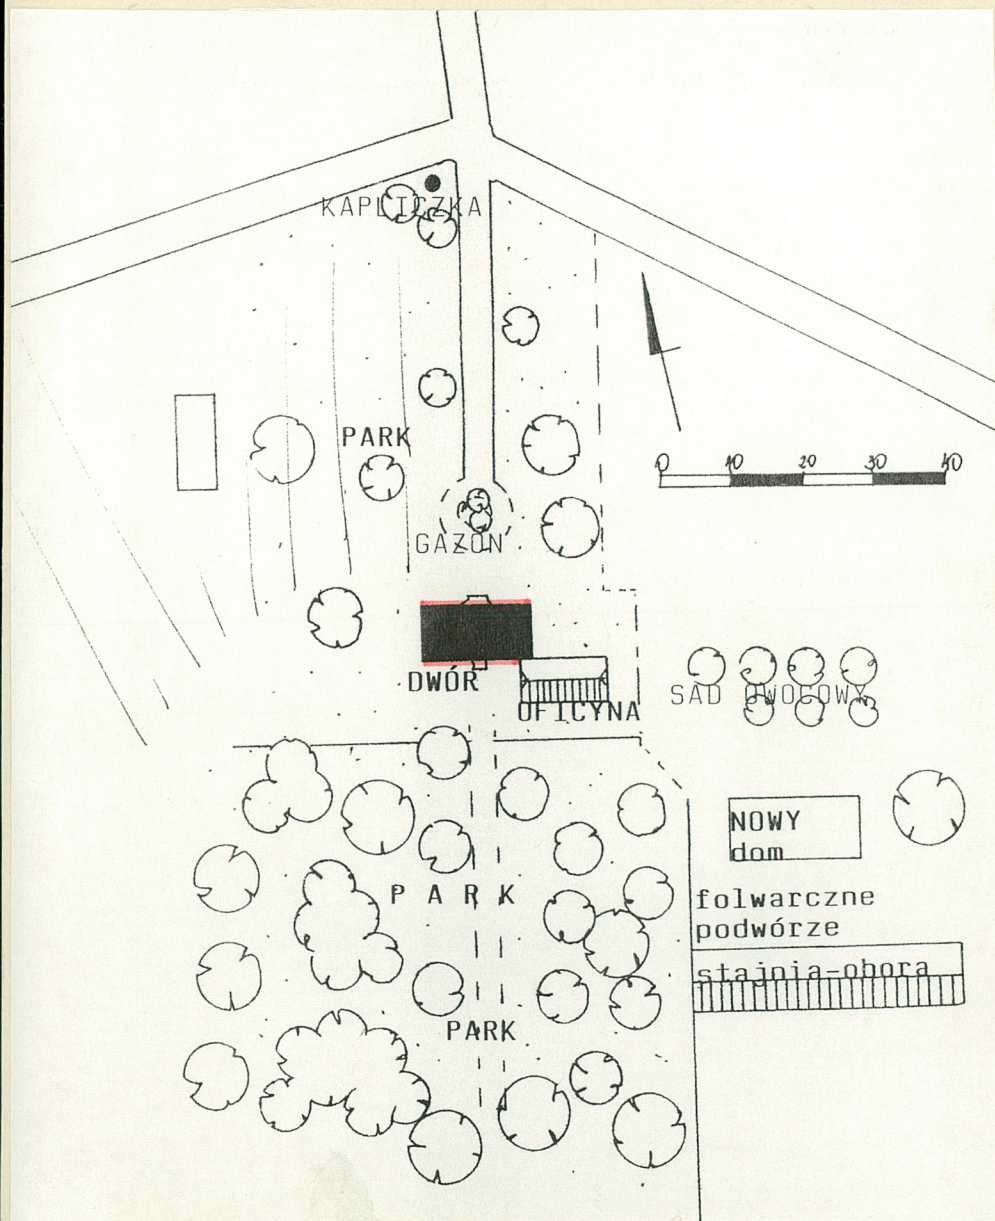
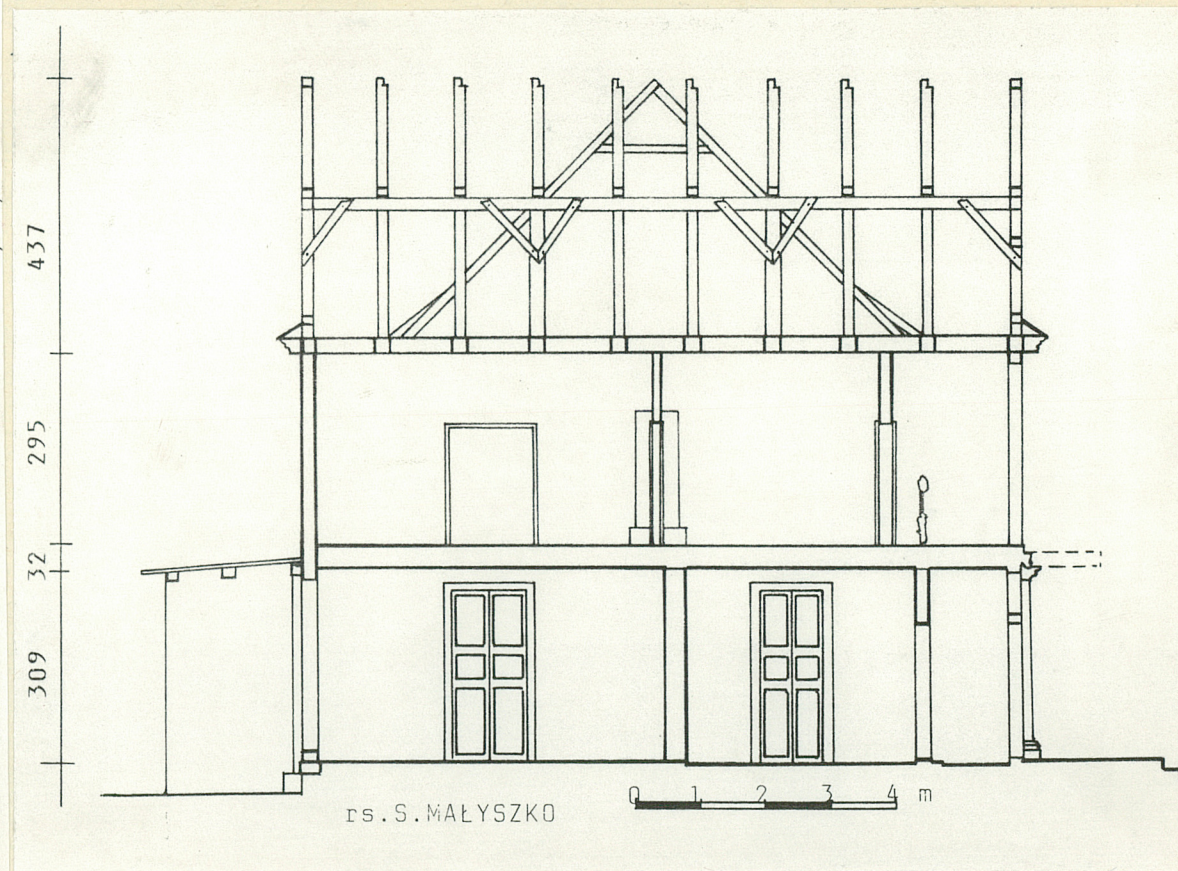
Przy wykreślaniu rzutu i przekroju posilkowano się także "Inwentaryzacją konserwatorsko-architektoniczną" M. Klapczyńskiej (...) z 1979 r.
